SYNDICAT  
INTERCOMMUNAL DE LA  
VALLEE DE LA BRECHE

Etude hydromorphologique du bassin  
versant de la Brèche en vue de  
l'obtention du bon état écologique

Phase 1 : Etat des lieux et Diagnostic  
Cahier des tronçons – La Béronnelle  
Masse d'eau FRHR220-H2073000

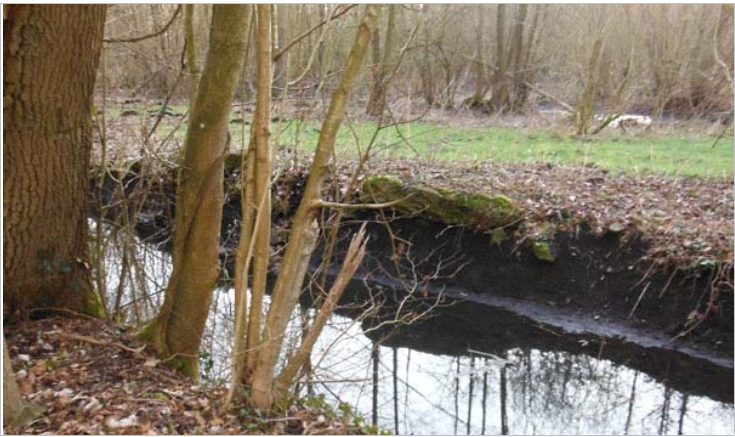
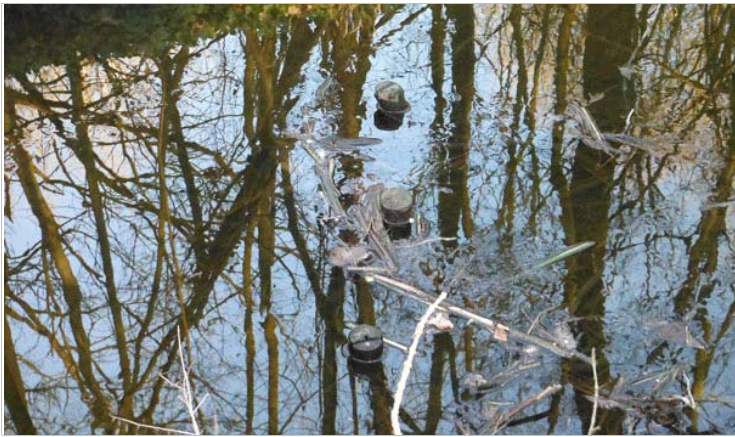
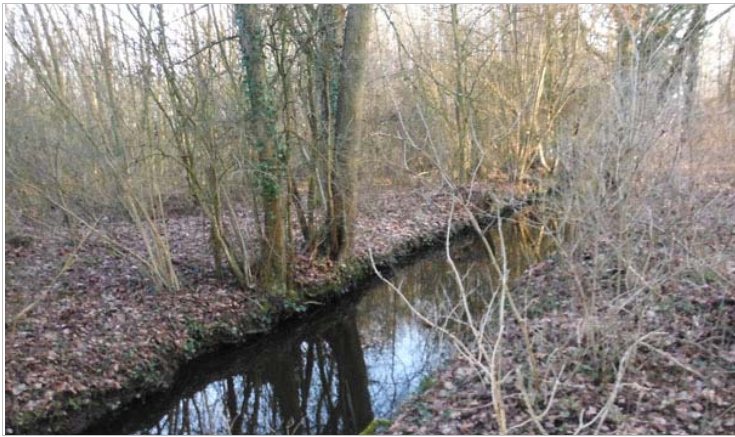
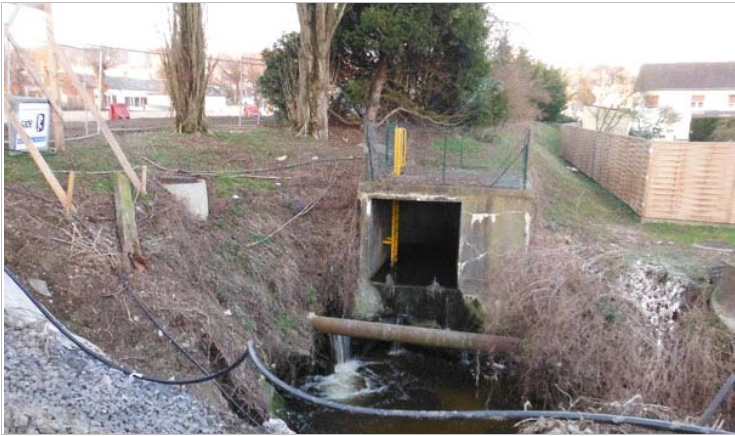
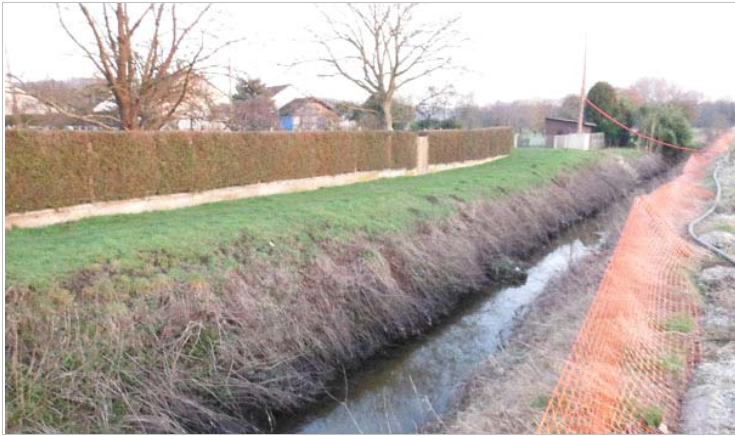
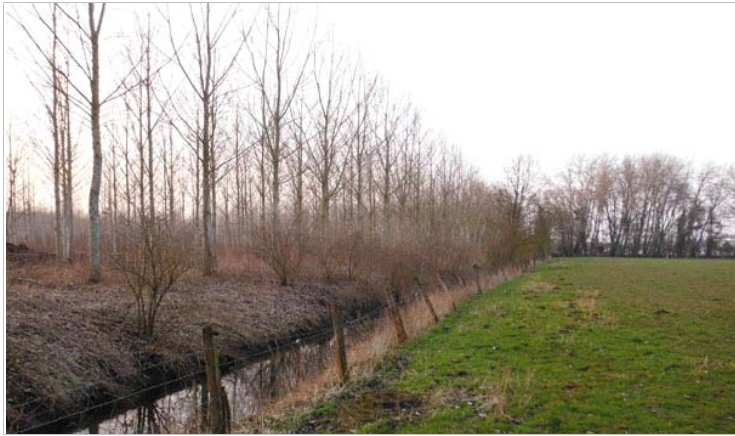
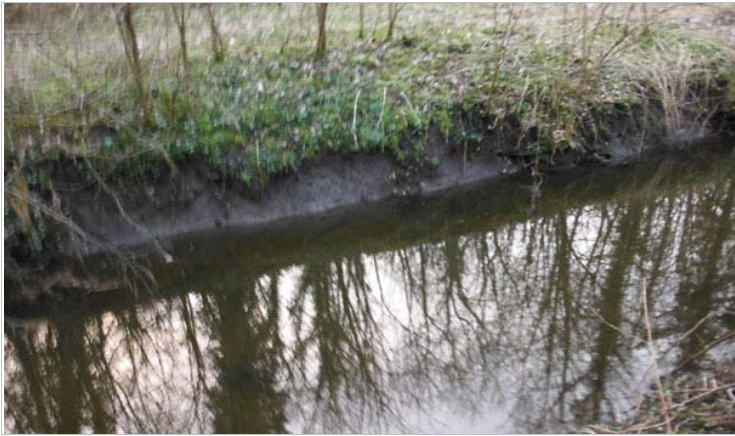
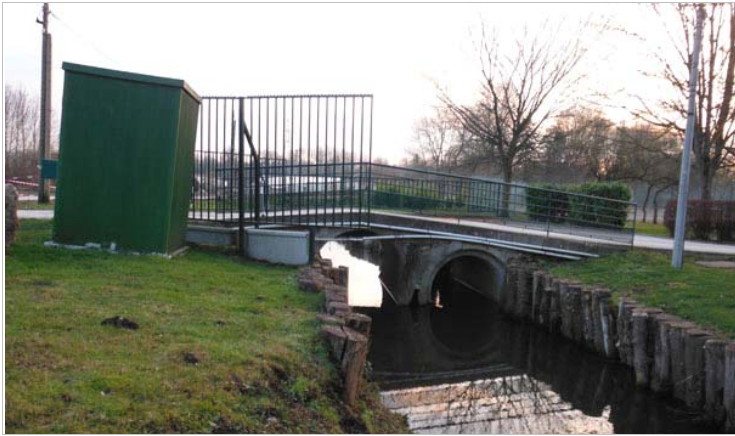
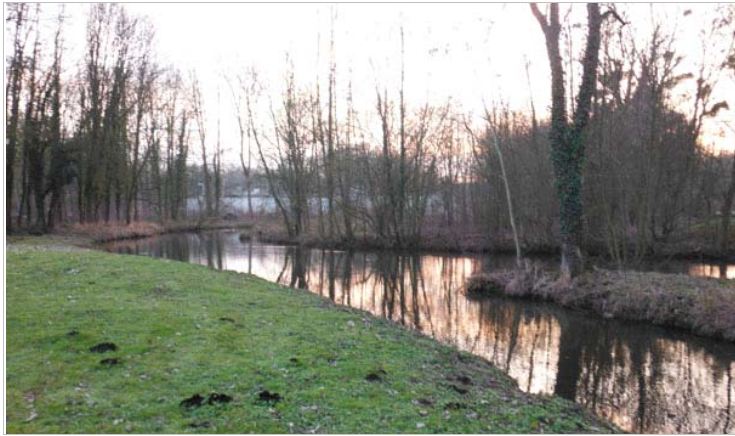
Regards sur le tronçon : MAR01

La partie amont du tronçon s'écoule dans une peupleraie. L'écoulement est lent dans un lit recalibré, large mais peu profond et très envasé par la matière organique provenant des arbres. Les potentialités d'habitats du lit et des berges sont faibles. Des épis ont été aménagés dans le lit, mais ils sont inefficaces étant donnée l'absence d'écoulement.

Après un passage souterrain dans la commune de Liancourt, le tronçon s'écoule de façon rectiligne entre des prairies, sans aucune ripisylve et avec des berges hautes et faiblement inclinées. La rive droite est longée sur 500 mètres de travaux, probablement pour des installations d'eau potable.

La partie intermédiaire et aval s'écoule à travers une peupleraie, le lit est rectifié et recalibré. Les écoulements sont quasis stagnant et présentent de nombreuses floculations d'algues suspectant une qualité d'eau très mauvaise. Le lit est extrêmement envasé avec plus d'un mètre de vase.

Au regard de sa position hydrographique (confluent avec la Brèche), ce tronçon au vu des fortes altérations et de sa qualité d'eau ne peut constituer un lieu de refuge pour les juvéniles de poissons.

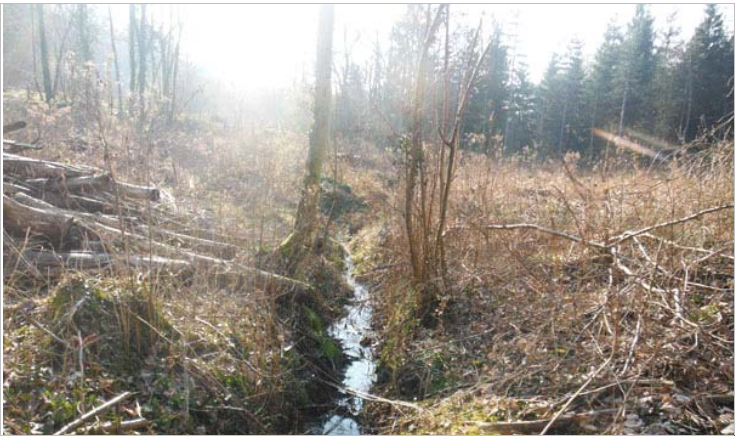
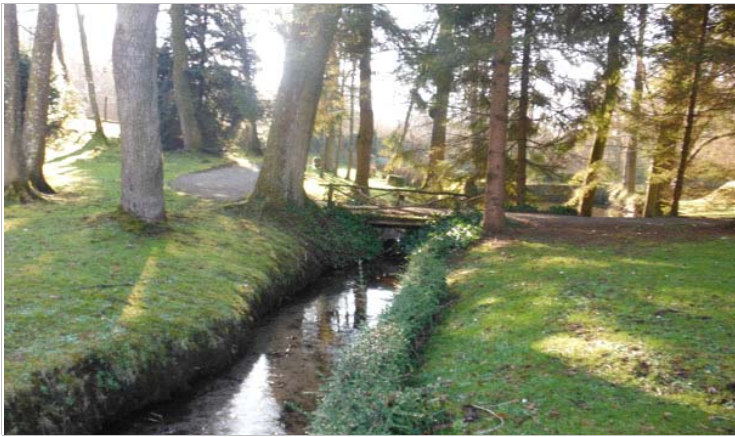
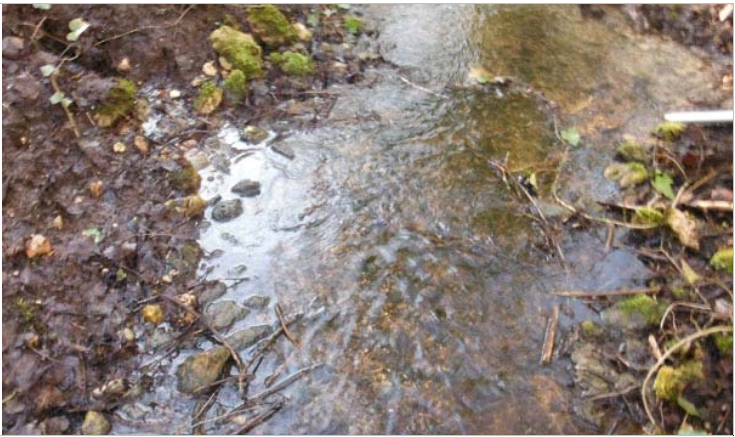
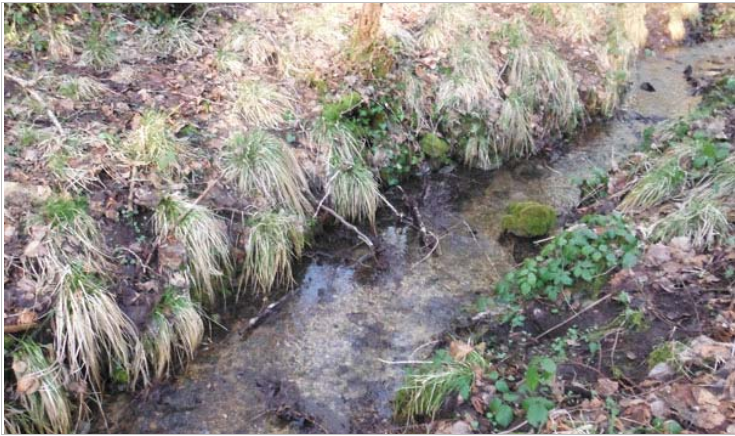
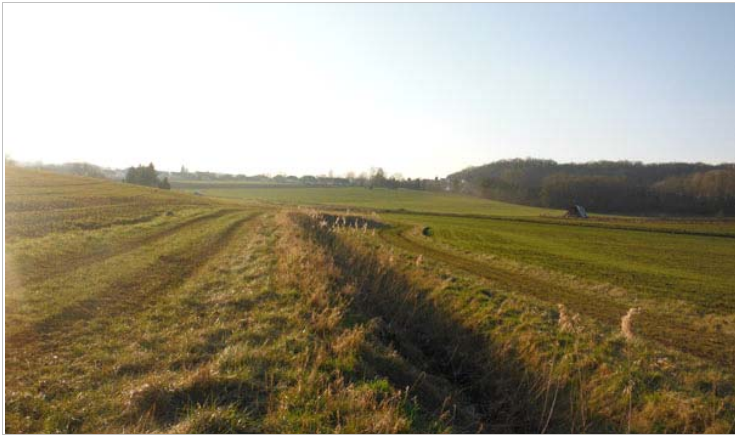
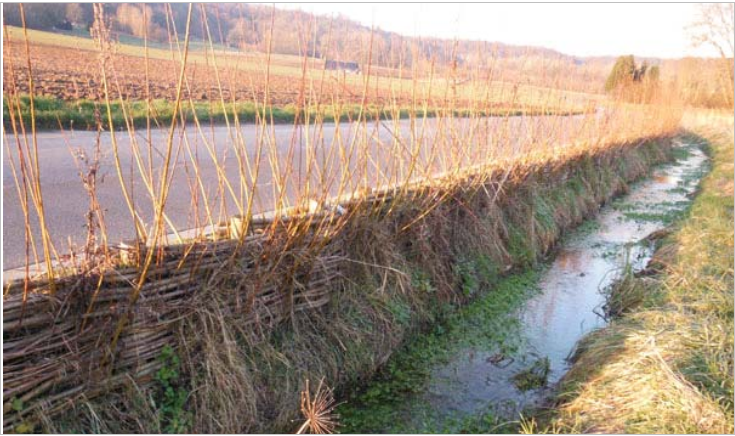
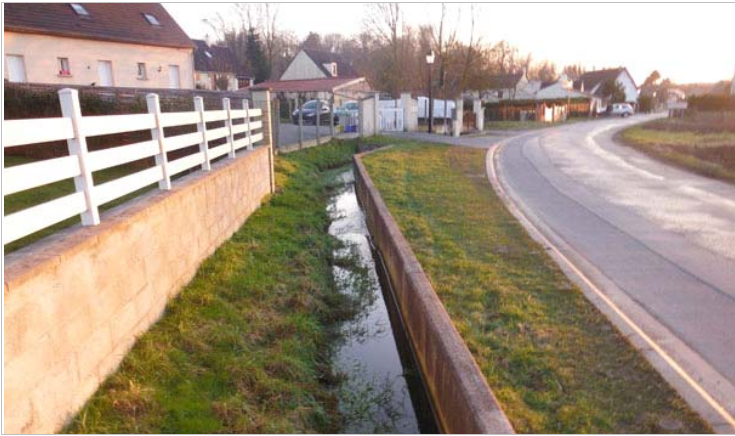
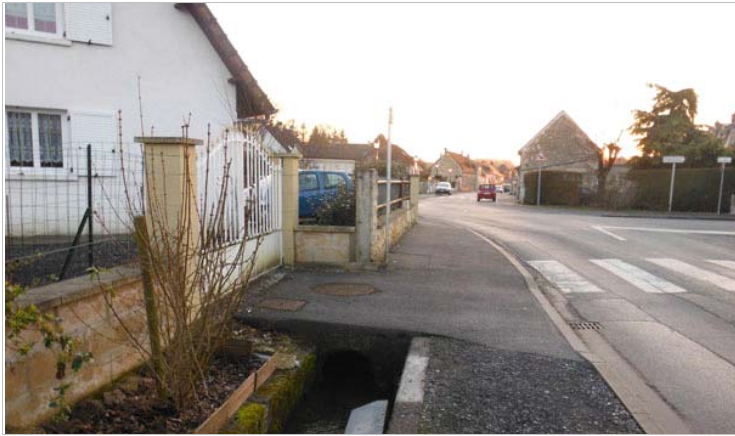
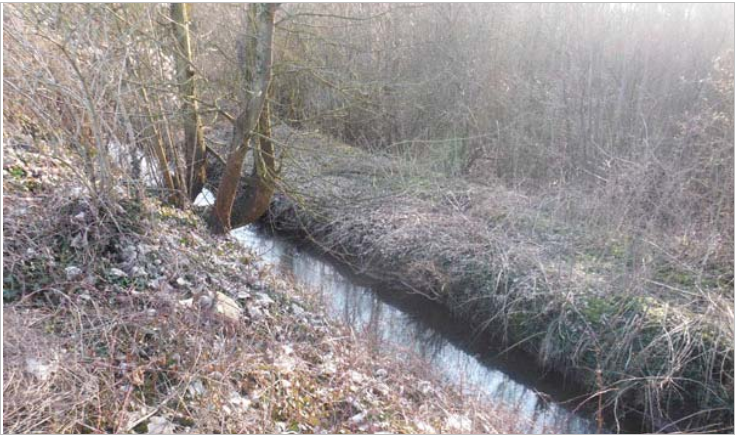
Regards sur le tronçon : MAR02

La naissance de ce cours d'eau se présente sous la forme de très petits ruisseau forestiers qui confluent au sud est de Bethencourt, dans une peupleraie (des coupes de bois étaient en cours lors du passage des opérateurs). Le cours d'eau prend ensuite la forme d'un plan d'eau ("fil d'eau", propriété de la commune), généré par un ouvrage de plus de 3 m de chute, la rupture de continuité est totale pour la faune aquatique et les sédiments.

A l'aval du plan d'eau se retrouvent des habitats favorables, composés de sections courantes à granulométrie grossière, mais là encore la continuité piscicole et sédimentaire est ponctuellement rompue par des ouvrages (buse mal callée notamment).

Le secteur entre la sortie du bois et l'entrée dans Louveaucourt est marqué de très fortes pressions sur l'hydromorphologie du cours d'eau (tracé parfaitement rectiligne, recalibrage, absence totale de ripisylve).

L'entrée dans Louveaucourt est quand à elle marquée par la présence d'une vanne transversale au cours d'eau, avec un bassin (assec) en amont (présence de digue formant le bassin), probablement en lien avec la thématique inondation.

Il convient enfin de souligner le renforcement de berge en génie végétal en rive droite à l'entrée de Louveaucourt. La partie aval du tronçon se situe en souterrain sur 500 mètres dans la commune de Louveaucourt.

La dernière partie, jusqu'à la RD630, est fortement perchée, rectifiée, recalibrée, envasée et sans écoulement. Le lit se situe en bordure d'une peupleraie et d'un champ cultivé. L'ancien lit se situe un peu plus bas dans la peupleraie. Le tronçon se termine par une longue buse passant sous la départementale et faisant certainement obstacle à l'écoulement.

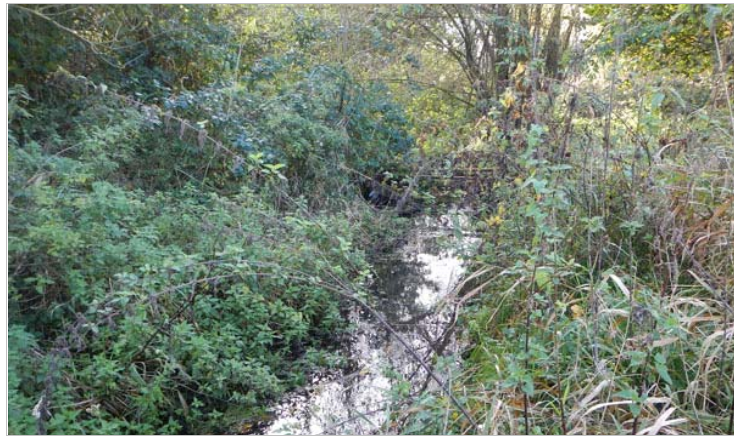
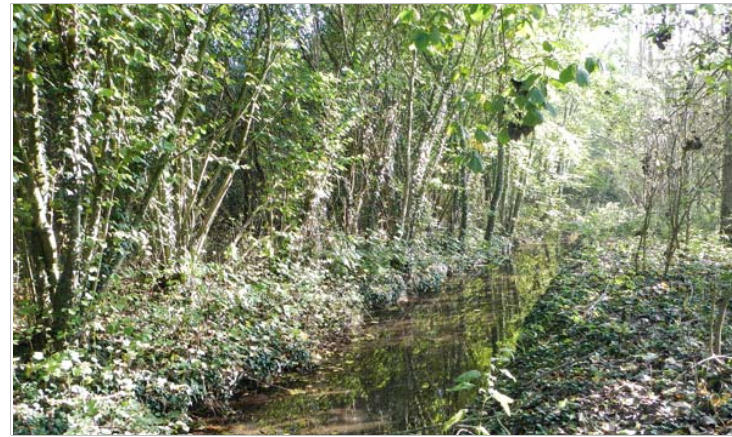
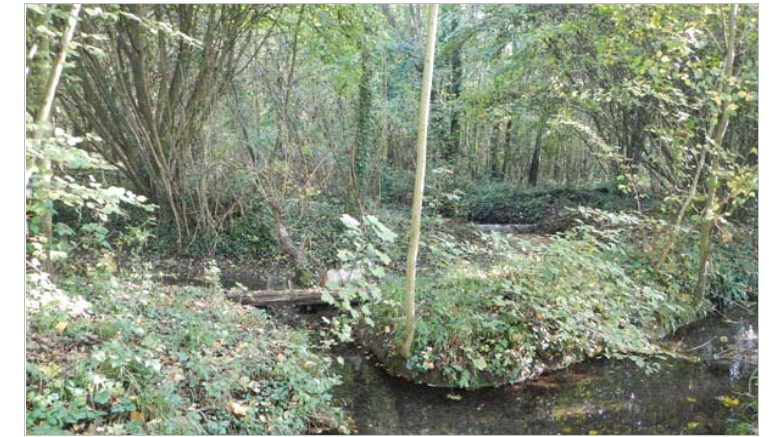
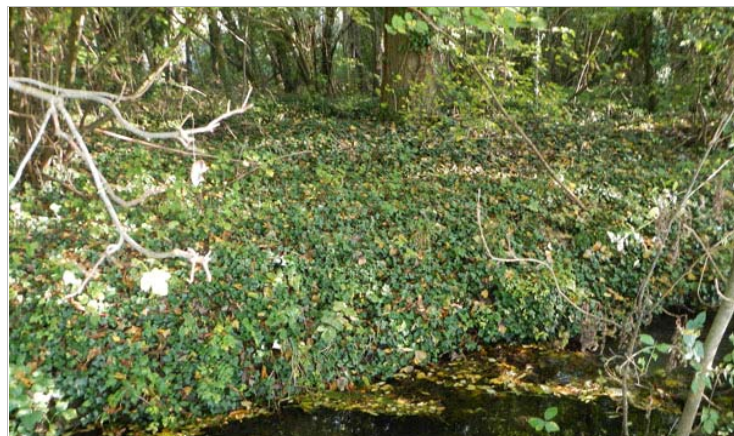
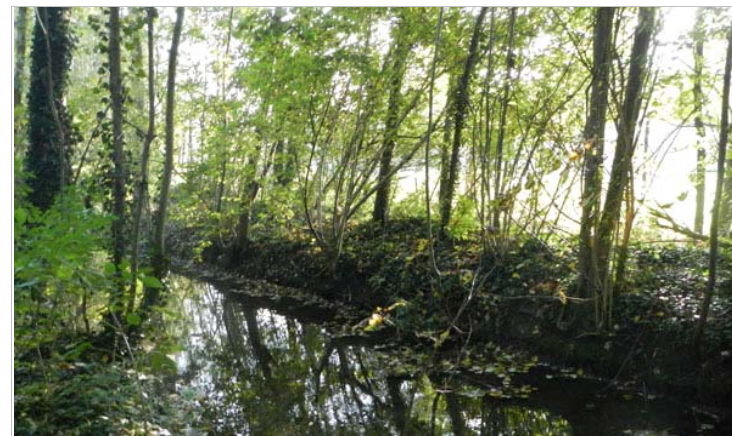
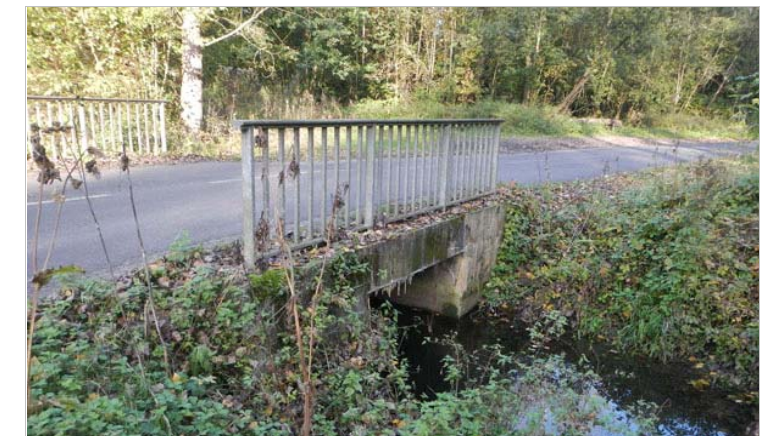
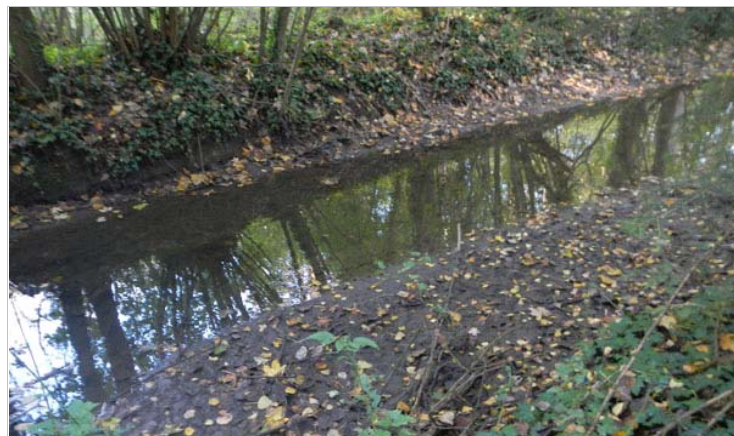
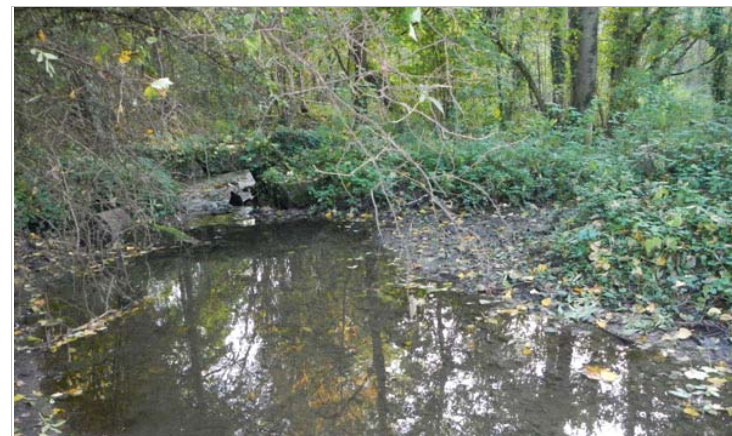
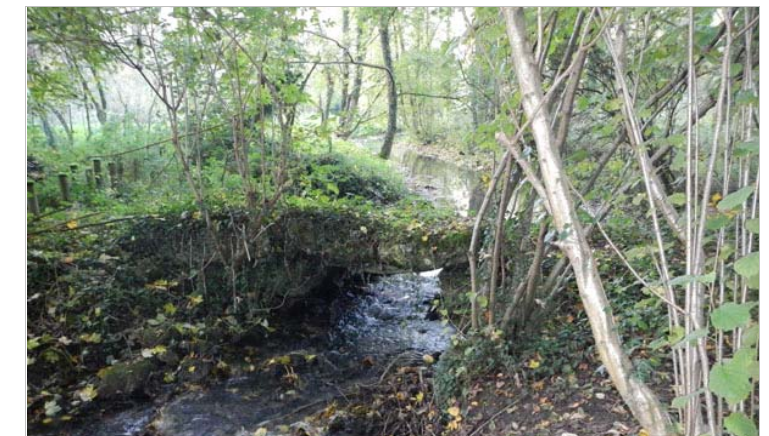
Regards sur le tronçon : BER01

BER01 : Tronçon aval de la Béronnelle traversant des boisements humides dominés par les peupliers

Ce tronçon présente un potentiel limité, les conditions hydrodynamiques du cours d'eau (écoulement lentique) limitent très fortement le potentiel de ce tronçon. Seuls les 300 derniers mètres présentent un intérêt piscicole comme lieu de refuge pour les juvéniles issus de la Brèche.

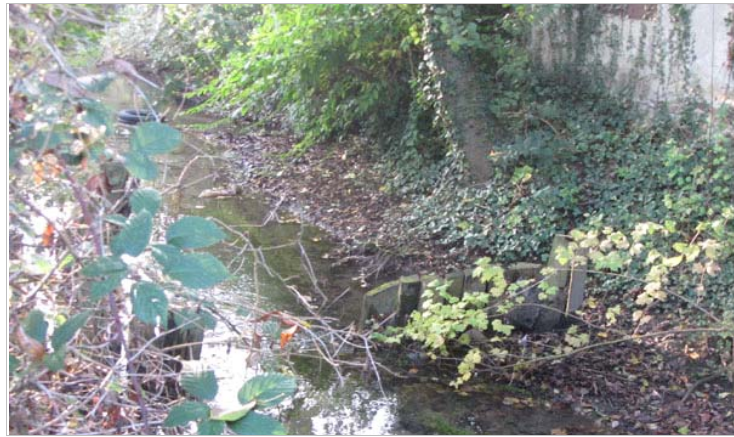
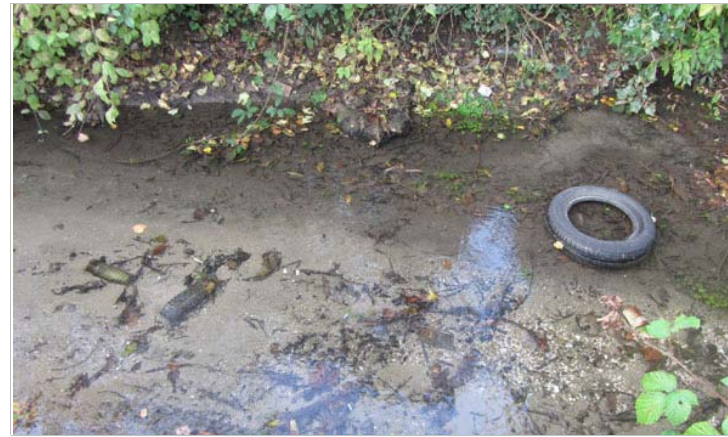
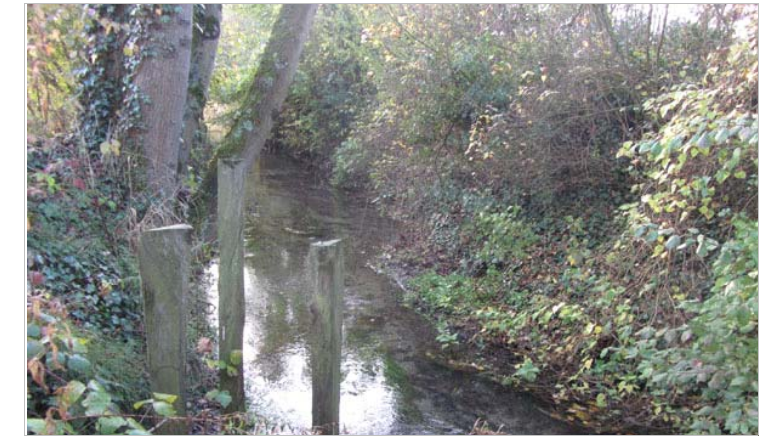
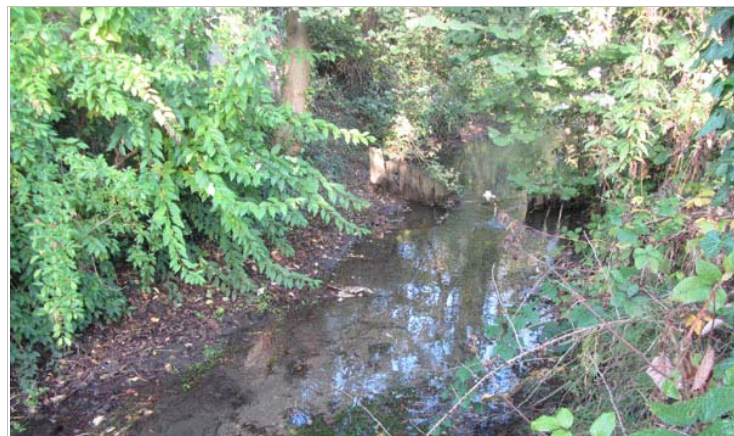
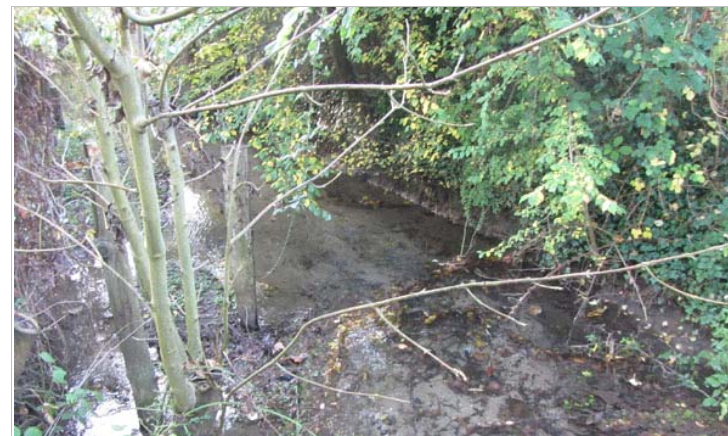
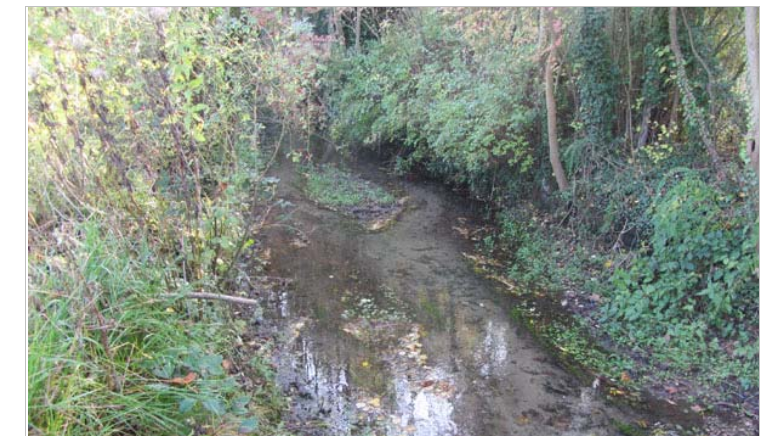
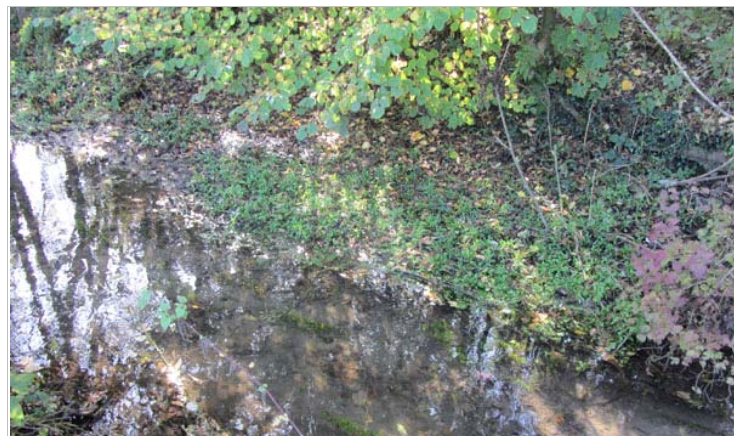
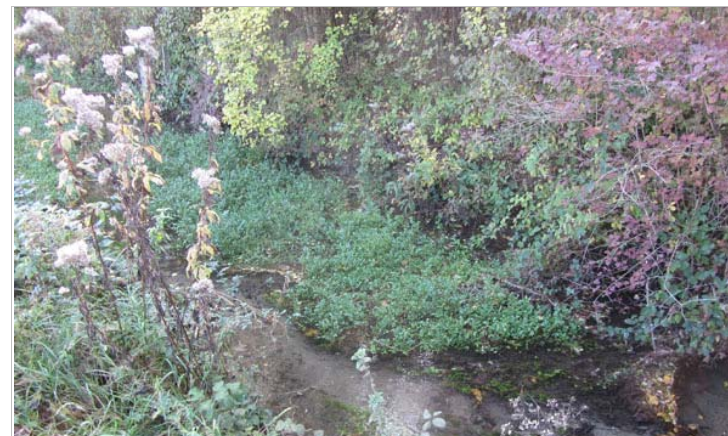
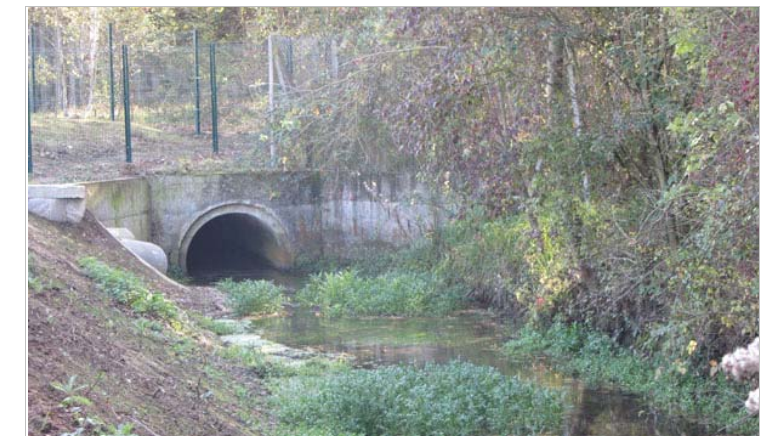
Regards sur le tronçon : **BER02**

La partie aval du tronçon est très diversifiée avec des secteurs courants alternants avec des secteurs plus lents envasé comme le passage au niveau du lieu dit le "Bosquet". Ce secteur a fait l'objet de la pose d'épis pour diversifier les écoulements.

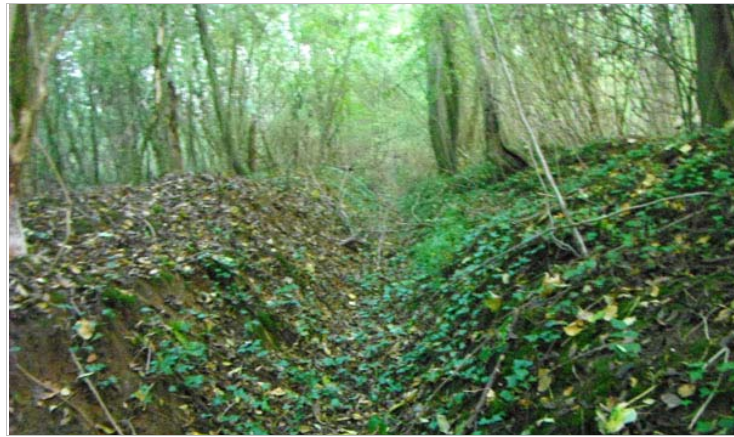
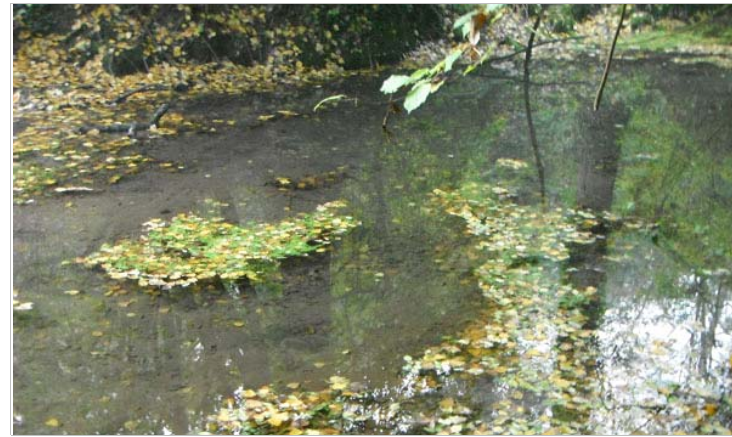
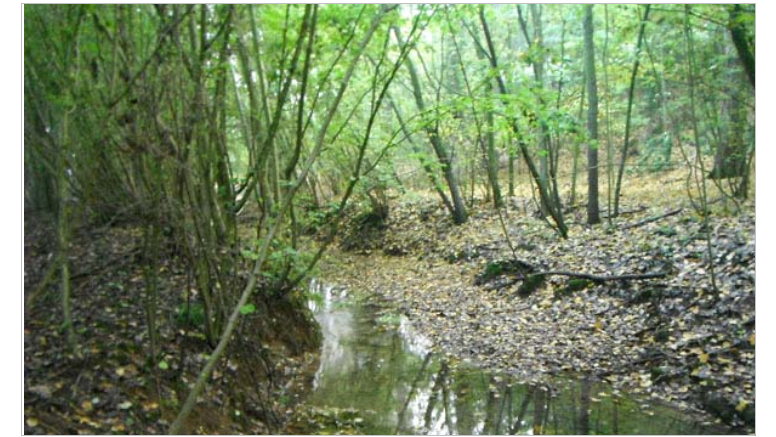
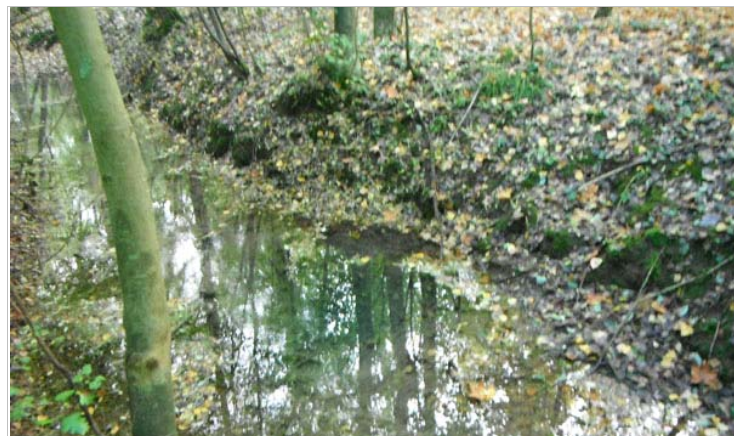
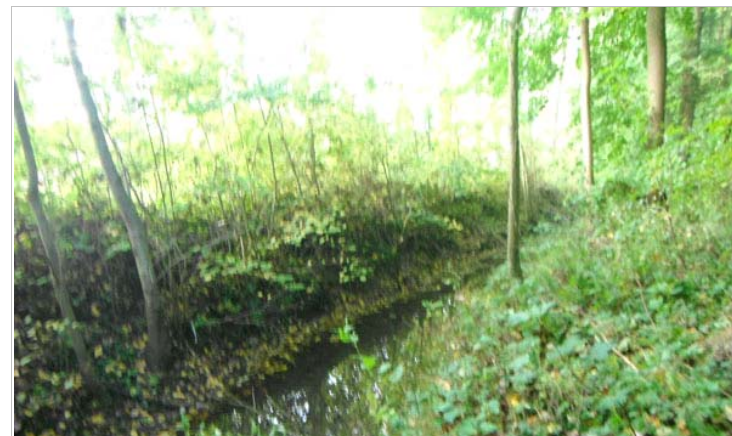
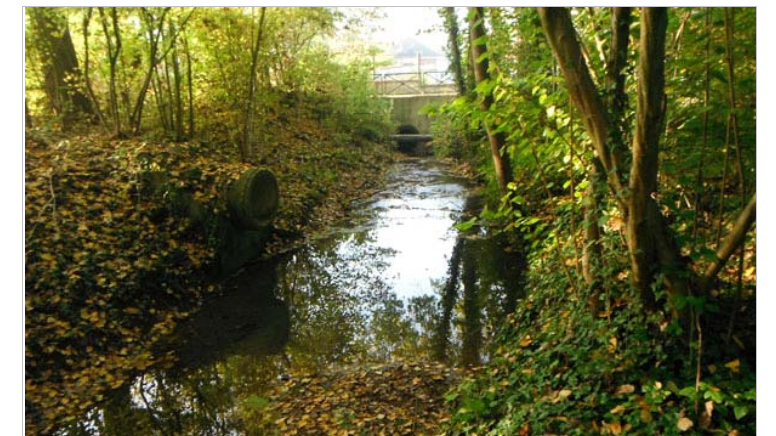
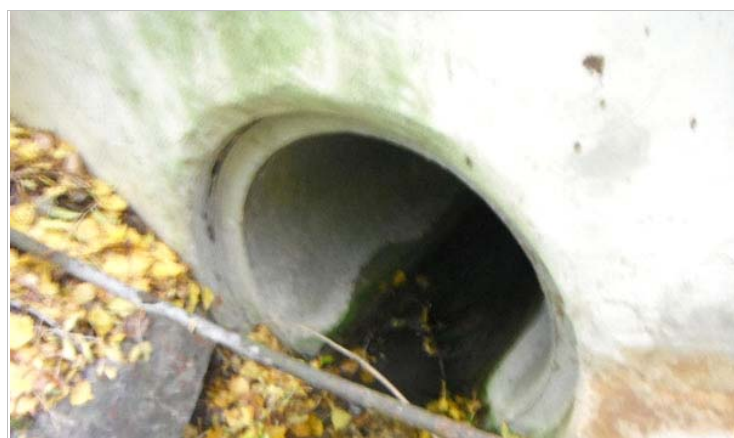
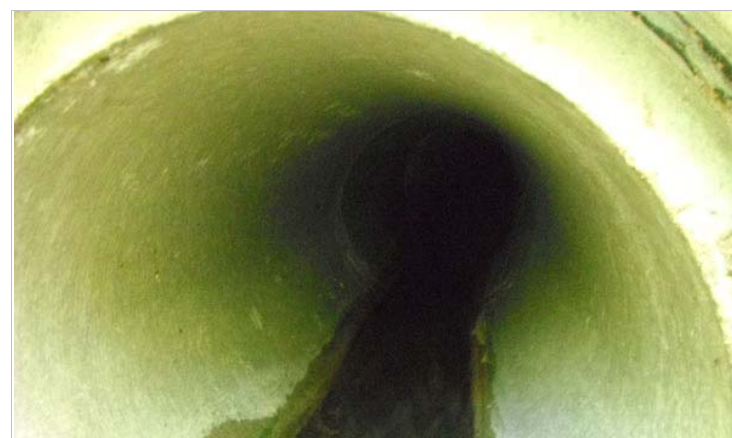
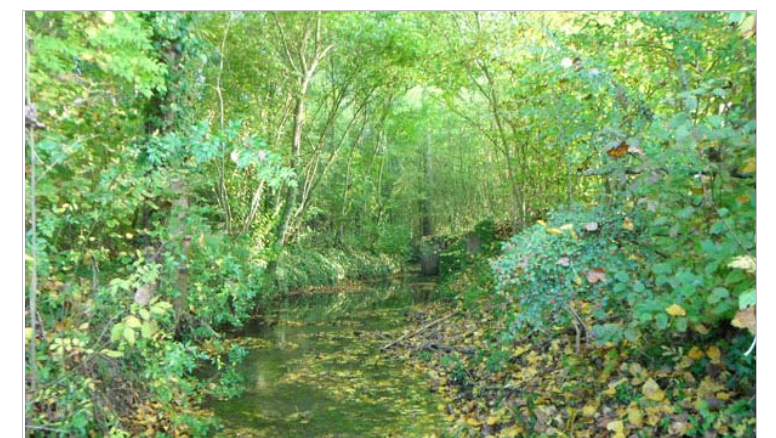
Regards sur le tronçon : BER03

Le secteur de l'hôpital souffre donc d'une forte altération du lit (rectifié) et des berges qui se traduit par une dégradation de la fonctionnalité biologique de cette section de cours d'eau.
