SYNDICAT
INTERCOMMUNAL DE LA
VALLEE DE LA BRECHE

Juin 2014
Version définitive

Etude hydromorphologique du bassin
versant de la Brèche en vue de
l'obtention du bon état écologique

Phase 1 : Etat des lieux et Diagnostic
Cahier des tronçons - Brèche Amont
Masse d'eau FRHR218

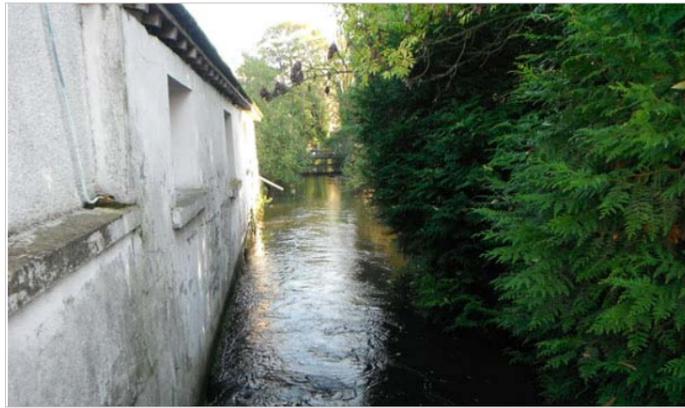
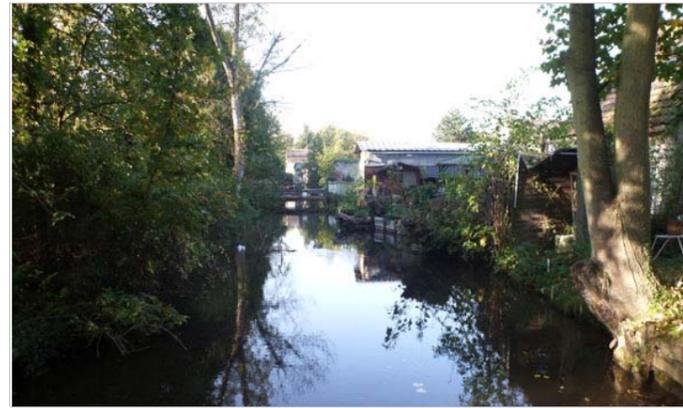
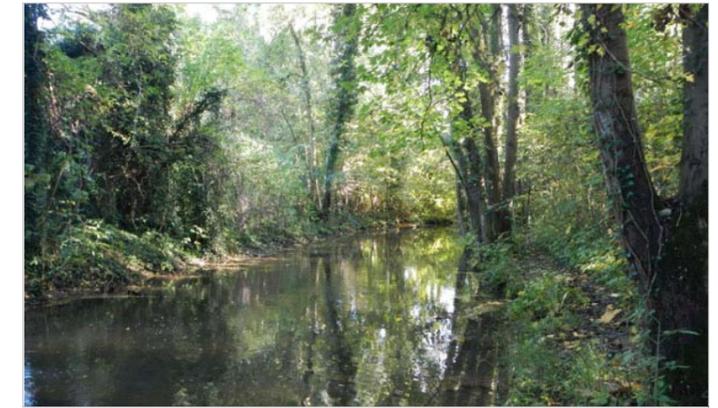
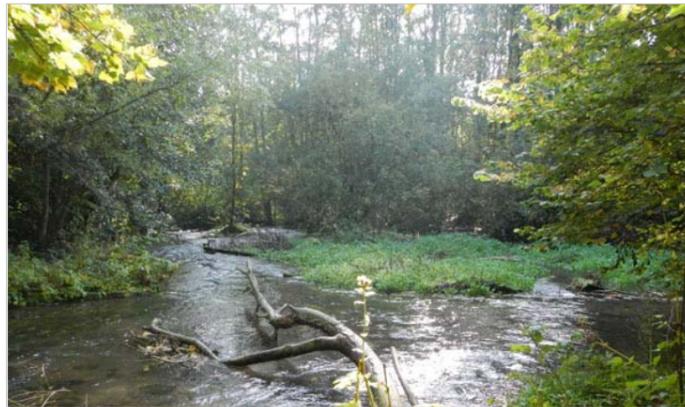
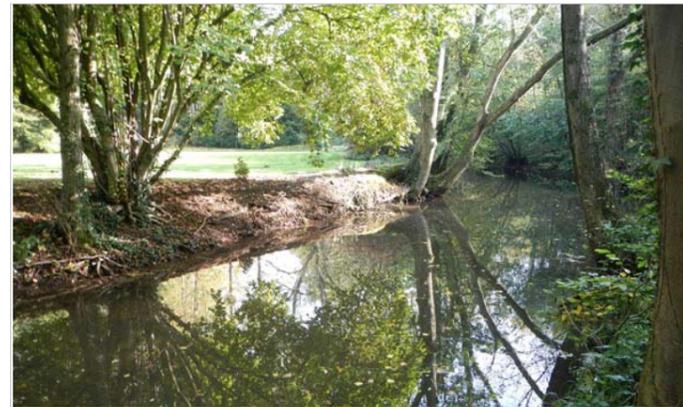
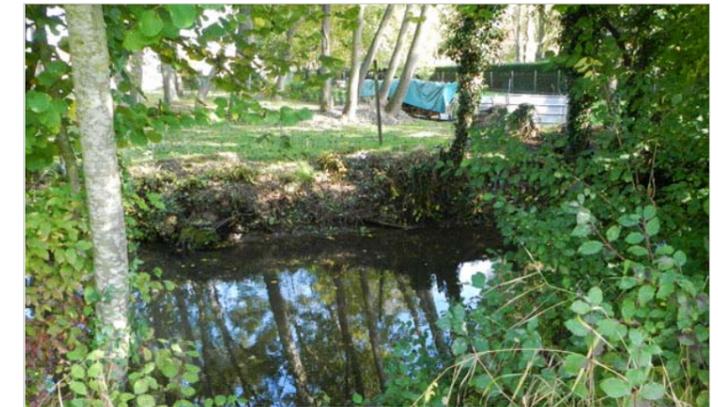
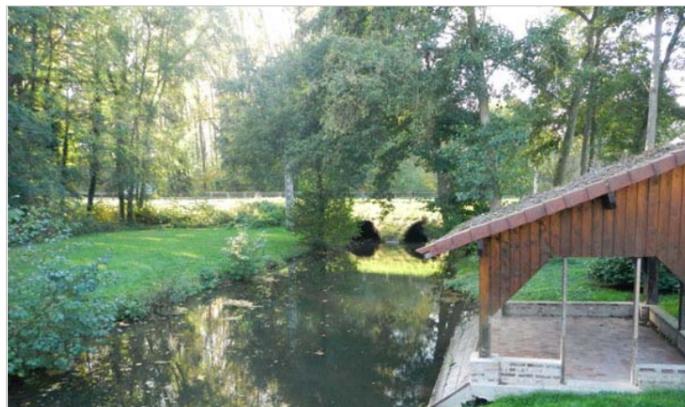
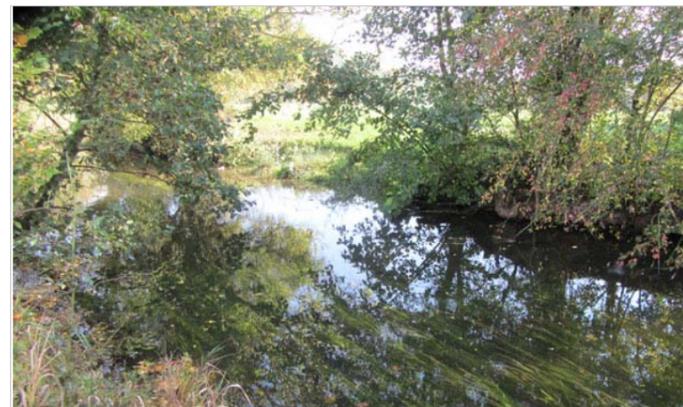
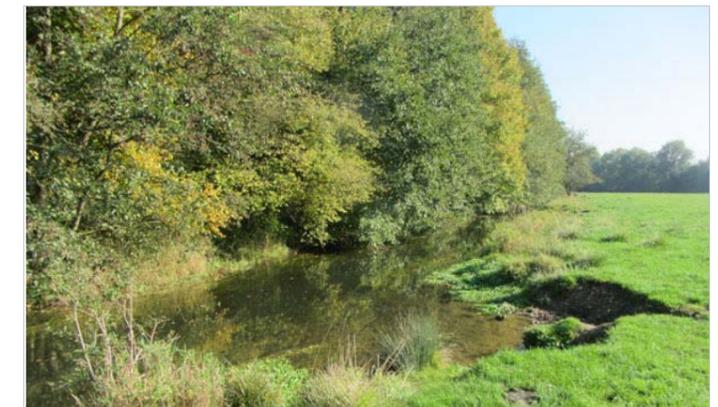
Regards sur le tronçon : BRE06

BRE06 : Tronçon aval de la Brèche amont qui rejoint perpendiculairement l'Arré sous un pont SNCF au niveau de Clermont

La partie amont du tronçon constitue un chenal à écoulement lentique sur un substrat limoneux. La ripisylve est bien présente en rive droite, le cours d'eau étant bordé par un boisement, mais elle est souvent absente dans les fonds de jardin en rive gauche. Malgré la présence d'habitations en rive gauche, les berges sont végétalisées et offrent localement quelques potentialités d'habitats.

La partie aval du tronçon présente un faciès lotique mais les limons dominant. Lorsqu'elle est présente, la ripisylve de ce secteur est représentée par un seul cordon rivulaire. Cette dernière comporte de nombreuses branches basses. La présence de secteurs dépourvus de cordon rivulaire et le piétinement bovin font pression sur ce compartiment.

La continuité écologique de ce tronçon est fortement impactée avec la présence de trois ouvrages (dont deux infranchissables pour la truite Fario) dont les hauteurs de chutes cumulée sont supérieures à 3 mètres. En plus des impacts sur la continuité piscicole, les impacts de ces ouvrages sur la dynamique hydrosédimentaire sont majeurs : linéaires de remous importants qui impactent directement l'attractivité du tronçon (faible diversité du milieu).

La connexion avec l'Arré se fait perpendiculairement sous un pont SNCF. Des concrétions sur le radier du pont (présence indiquée par le SIVB) créent une chute d'environ 40 cm qui reste franchissable pour la truite. Aucun remous n'a été constaté à l'amont du pont (conditions hydrologiques automnales).

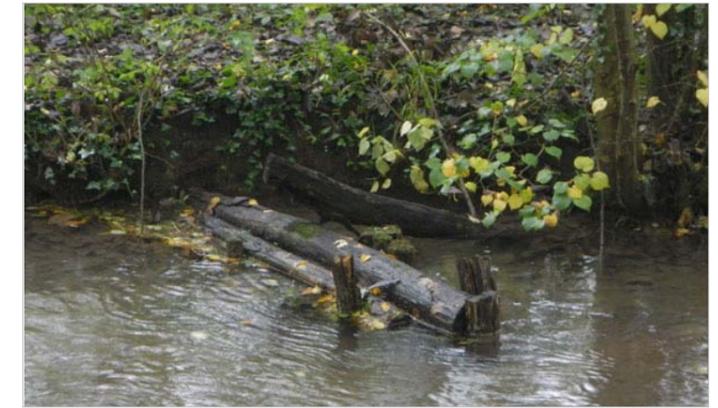
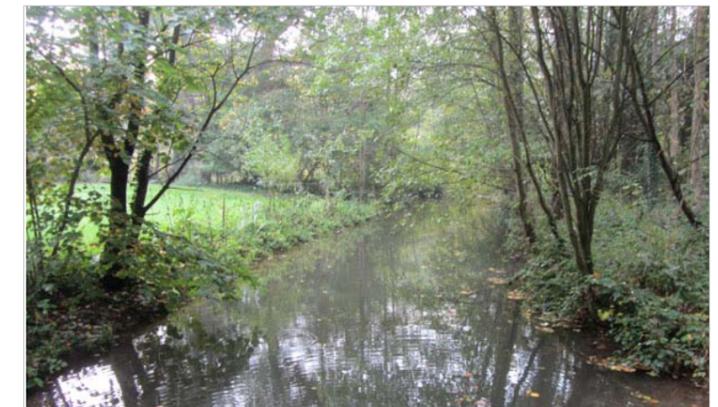
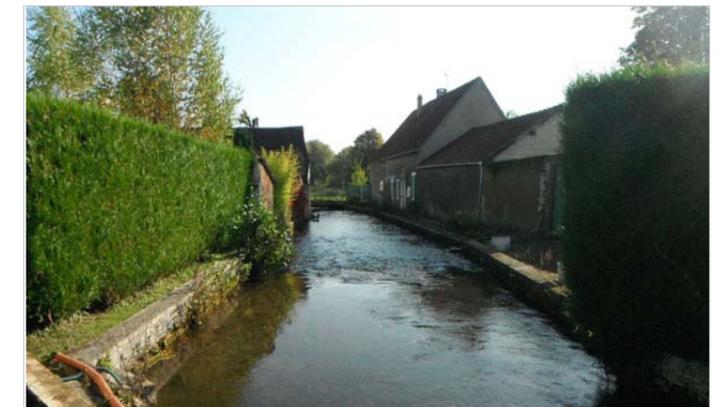
Regards sur le tronçon : BRE07

La partie amont du tronçon, située dans la peupleraie du Pré Chapitre, montre un développement assez important de végétation aquatique ainsi qu'un profil de fond hétérogène avec un chenal d'écoulement plus profond. Ces caractéristiques sont favorables à la présence de poissons. De nombreuses truites ont été observées dans la section en aval du moulin d'Etouy. Plusieurs aménagements du type épis ou protection de berges en génie végétal ont été mis en place sur ce tronçon. Des espèces invasives ont été observées : présence de Renouée du Japon et de ragondins.

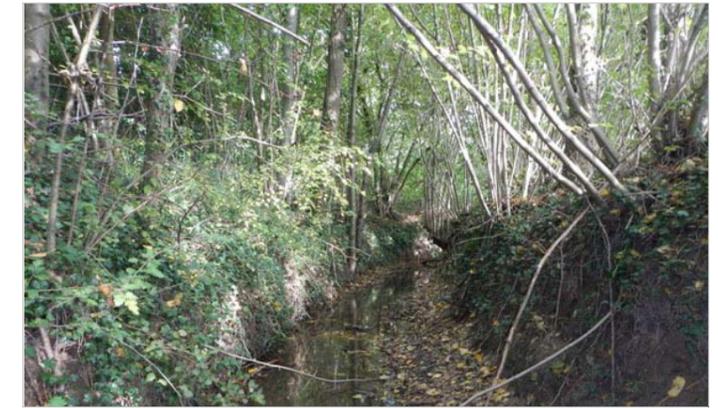
Regards sur le tronçon : BRE11

Il convient de noter que le cours d'eau présente un fort taux d'incision dans la peupleraie en aval du franchissement de la D125. L'occupation du sol varie dans la partie aval du tronçon entre prairies, jardins et bosquets, mais globalement la ripisylve est toujours constituée d'une ou deux rangées. Le lit s'élargit de plus en plus et devient plus envasé, l'écoulement restant lent. Le lit a été rectifié sur la quasi-totalité du linéaire de ce tronçon.

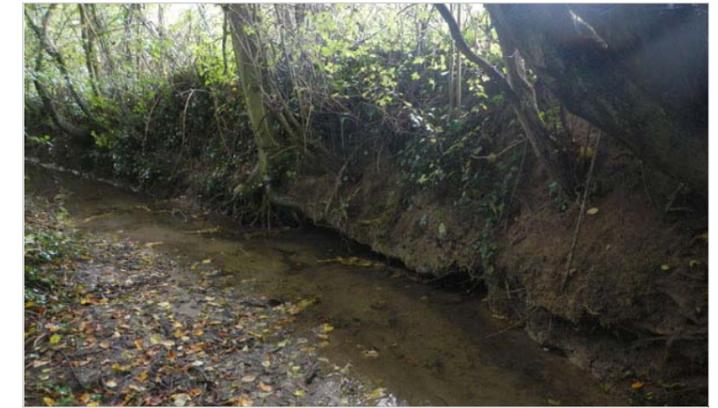
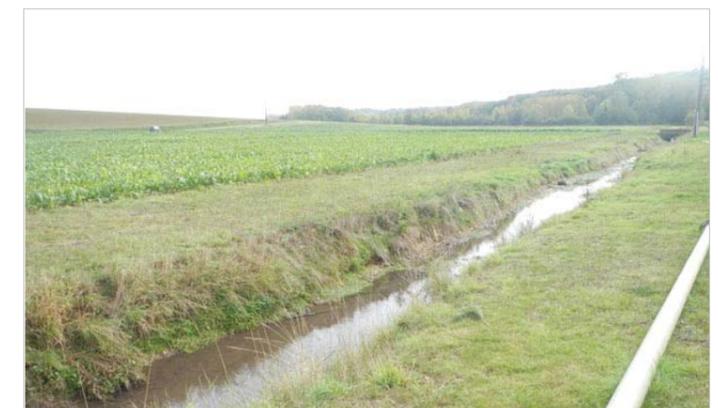
Regards sur le tronçon : BRE12

La section intermédiaire présente une granulométrie grossière intéressante. Le lit et les berges présentent des habitats favorables pour la faune aquatique. Le lit mineur est large mais la section mouillée est resserrée par des atterrissements, ce qui confère au cours d'eau des écoulements relativement courants.

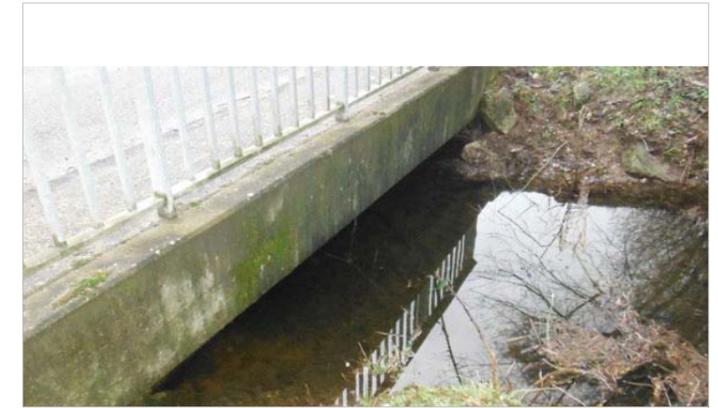
Regards sur le tronçon : AFF03BRE

Le potentiel écologique de ce tronçon est restreint à quelques secteurs très ponctuels.

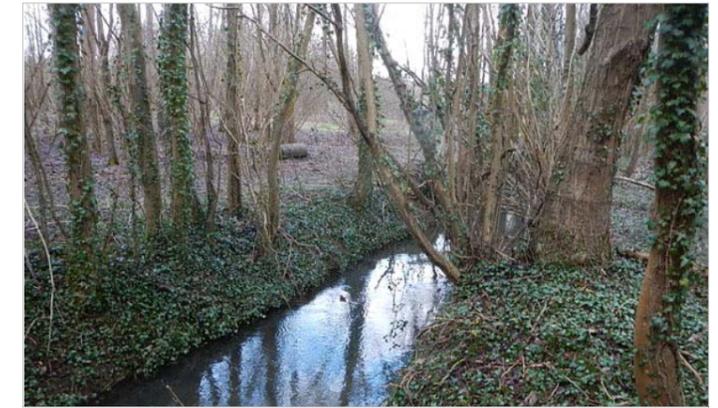
Regards sur le tronçon : AFF04BRE01

Le rôle biologique des annexes hydrauliques (nombreuses sur cette section) est lui aussi contrasté : des mares forestières et petits plans d'eau en rive gauche peuvent jouer un rôle intéressant vis à vis des écosystèmes de zones humides (amphibiens etc.), alors que les grands plans d'eau en rive droite peuvent avoir tendance à impacter le cours d'eau (altération possible de la physico chimie).

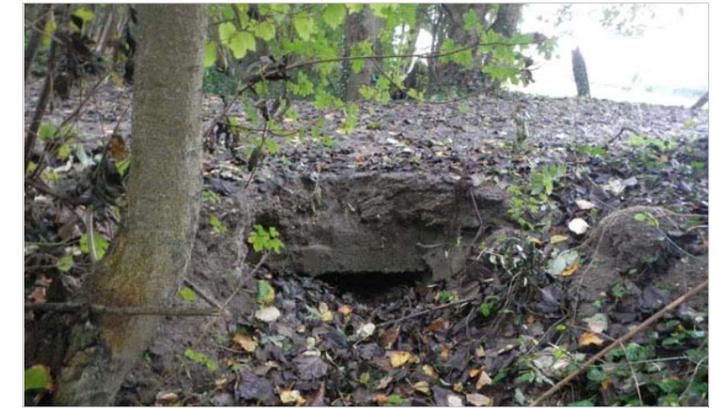
Regards sur le tronçon : AFF04BRE04

Une source située dans un vallon très encaissé alimente le tronçon. Sa production étant très faible, le lit est en eau stagnante sur ses 300 premiers mètres puis passe en assec au niveau de la ferme de Sainfontaine (infiltrations). Les formes du lit et les berges sont toutefois marquées, des ouvrages de franchissement sont présents et quelques mares ponctuelles persistent dans le lit (pas de continuité des écoulements).

L'ensemble des observations suggère des écoulements peu fréquents sans pour autant être exceptionnels. Dans ces conditions hydrologiques, le potentiel biologique de ce tronçon est relativement limité au regard du reste du bassin versant.
