SYNDICAT
INTERCOMMUNAL DE LA
VALLEE DE LA BRECHE

Juin 2014
Version définitive

Etude hydromorphologique du bassin
versant de la Brèche en vue de
l'obtention du bon état écologique

Phase 1 : Etat des lieux et Diagnostic
Cahier des tronçons – Rue de la Garde
Masse d'eau FRHR220-H2071000

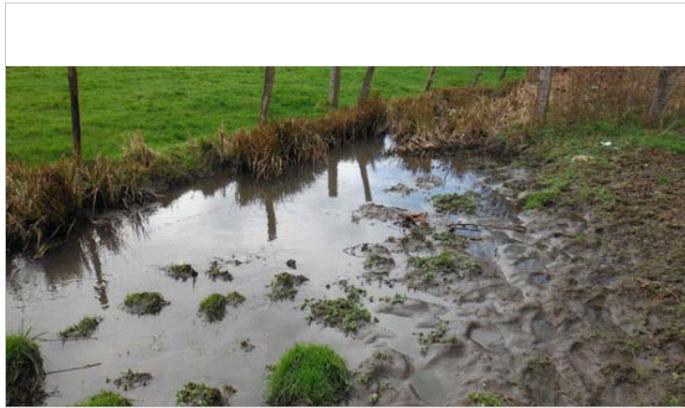
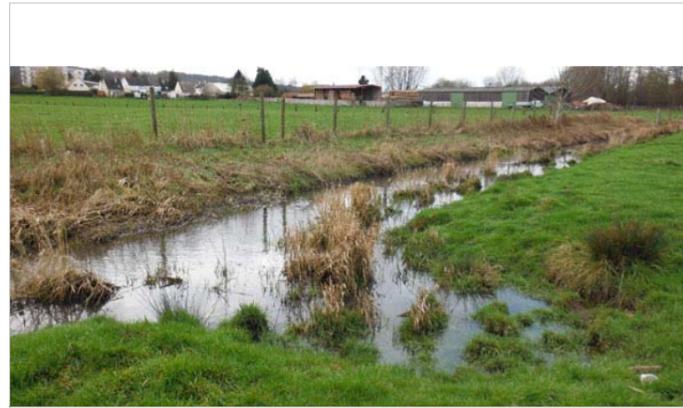
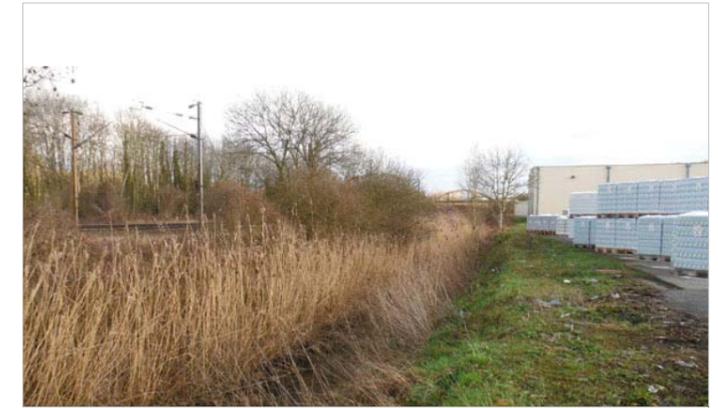
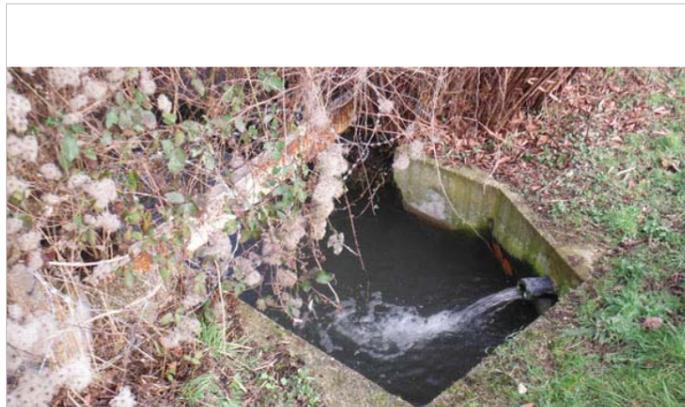
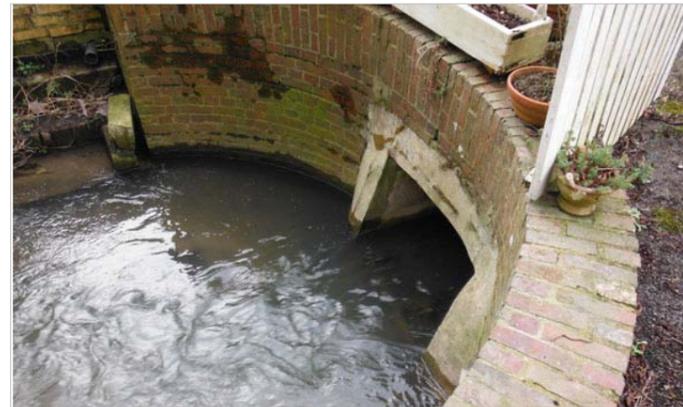
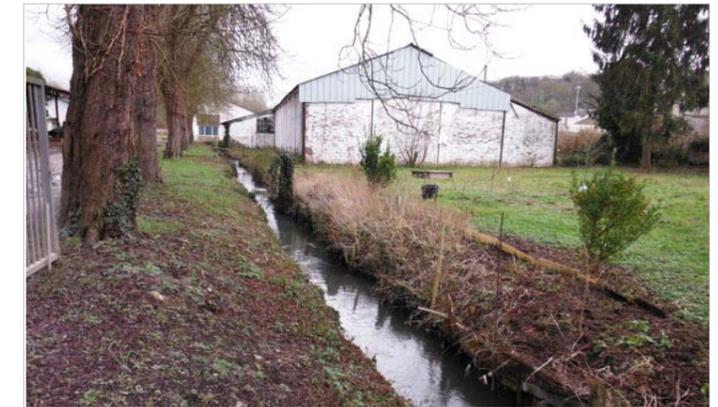
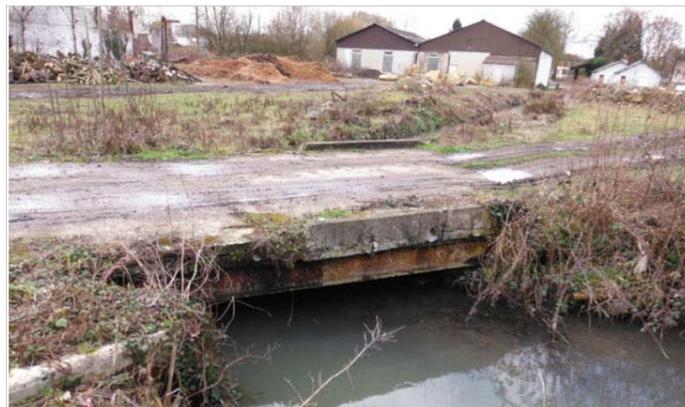
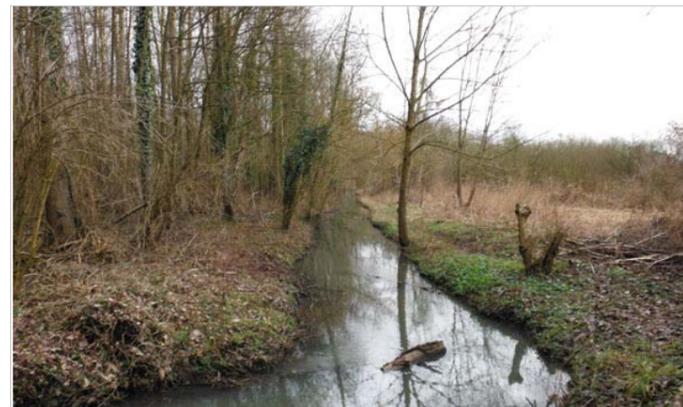
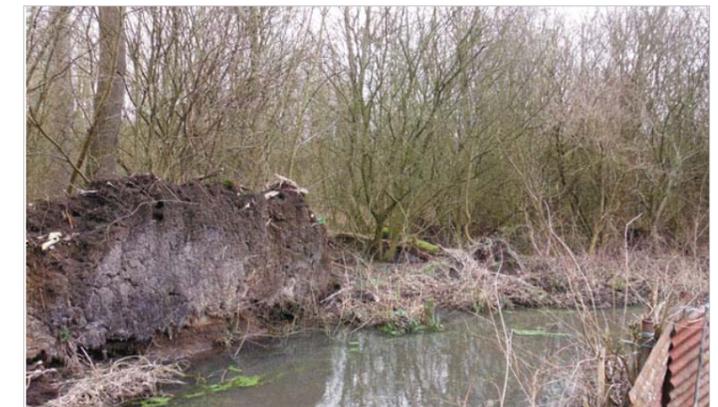
Regards sur le tronçon : GAR01

Le tronçon aval du ru de la Garde présente de nombreuses altérations. L'ensemble du tracé est rectifié et dominé par les limons.

En amont, le lit dépourvu de ripisylve est piétiné et très envasé. Le secteur de la laiterie possède un lit sur-calibré avec des berges hautes, les écoulements sont très ralentis et le milieu également très envasé du fait de la présence de deux ouvrages faisant obstacle. Le secteur aval s'écoule dans une peupleraie ; le tracé est rectifié, recalibré et perché. On note la présence de merlons.

Le milieu est très lentique, avec plus d'un mètre de vase. Il est à noter la présence d'épis dans le lit du cours d'eau, ayant pour rôle de diversifier les écoulements. La présence d'abreuvoirs sauvages, de rejets et de déchets aux abords du cours d'eau font également pression sur le milieu et la qualité des eaux.

Ce tronçon est en mauvais état ; la géométrie du lit, le tracé et le sur-calibrage sont très impactant et les habitats, qu'ils soient liés aux berges ou au lit, restent relativement restreints.

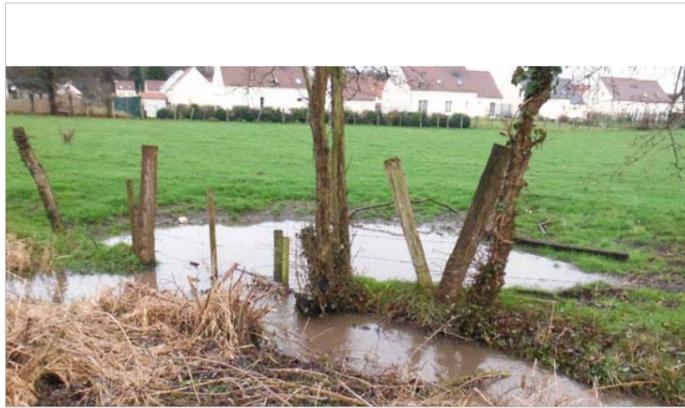
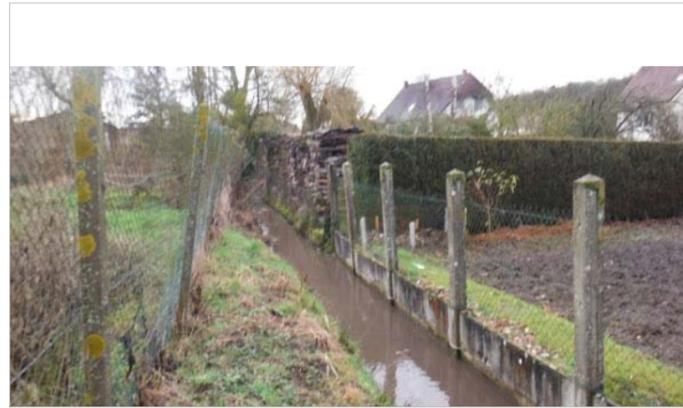
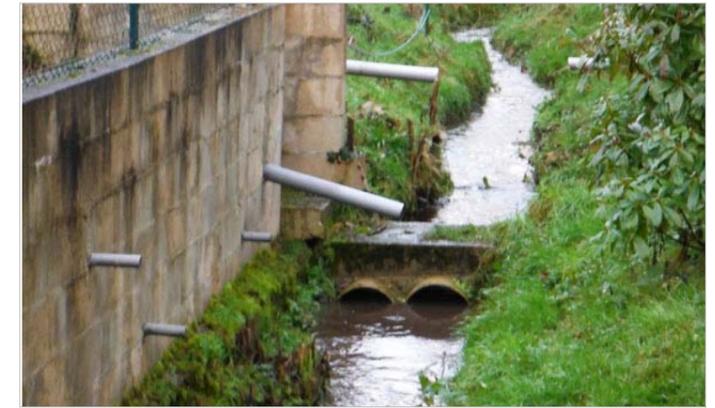
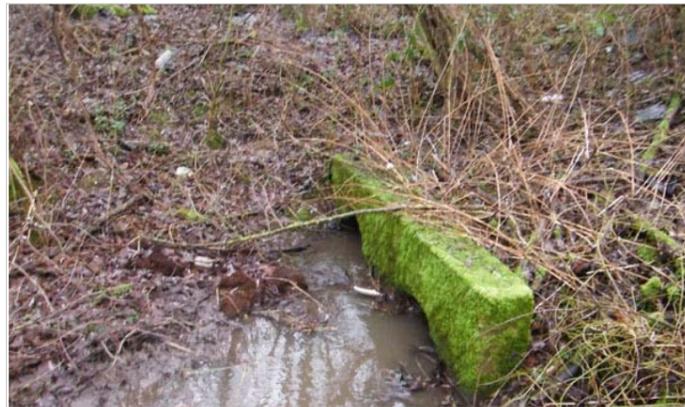
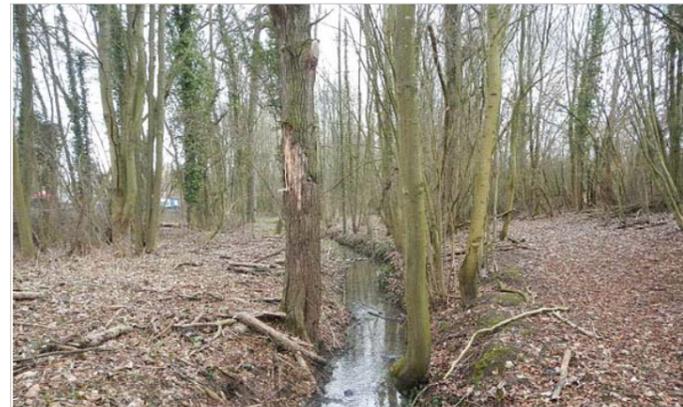
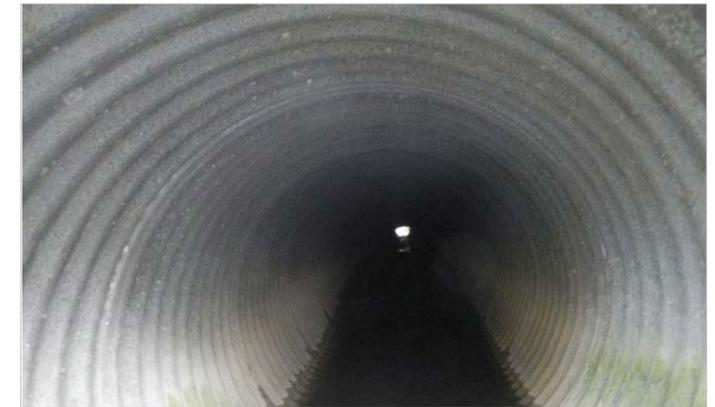
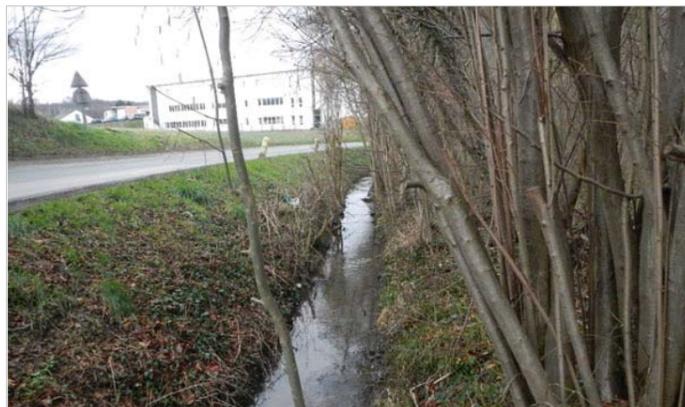
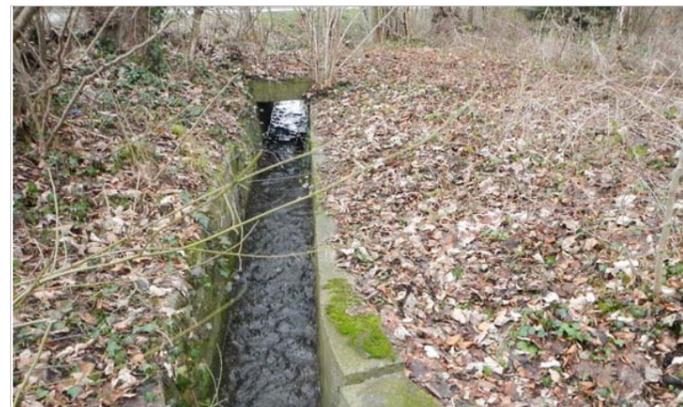
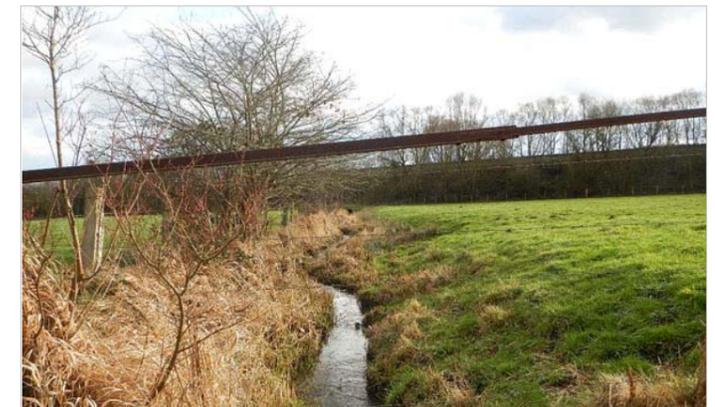
Regards sur le tronçon : GAR02

La partie amont de ce tronçon intermédiaire du ru de la Garde s'écoule sur 300 mètres entre des prairies, avec des berges de faible hauteur quasiment dépourvues de ripisylve. L'eau s'écoule rapidement sur un sol limoneux. Il passe ensuite en fond de jardins, avec des berges alternant entre végétales et maçonnées. Le lit est alors rectiligne et envasé par la matière organique.

La partie médiane du tronçon s'écoule à travers les infrastructures routières et traverse des bois humides. Les écoulements se font sur un substrat limoneux et les habitats aquatiques se font rares. Ce secteur est contraint pas de nombreux ouvrages de franchissement routiers.

Passé la D931, le cours d'eau a probablement subi de lourds aménagements en lien avec les infrastructures à proximité. Le cours d'eau est rectiligne, limoneux et colmaté mais s'écoule de façon courante dans une petite zone humide entre Ramecourt et la N31. Un certain nombre de franchissements routiers (buses) impactent ponctuellement la dynamique hydro-sédimentaire sans pour autant être infranchissables.

Entre le franchissement de la N31 et la confluence avec l'affluent en provenance d'Agnetz, le cours d'eau s'écoule entre prairies et champs cultivés. Le tracé en plan est rectifié mais dans les secteurs où la ripisylve est moins présente, des envasements se forment.

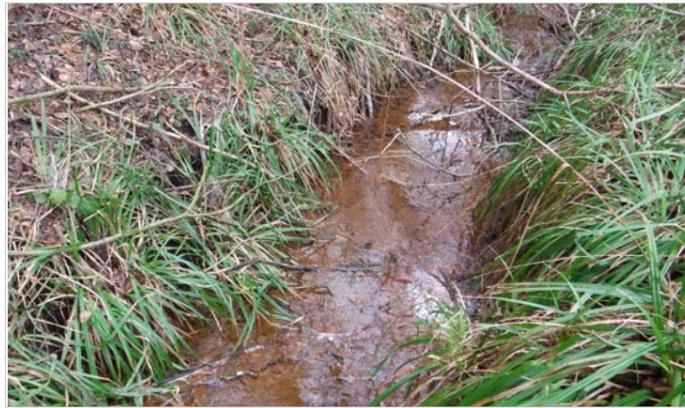
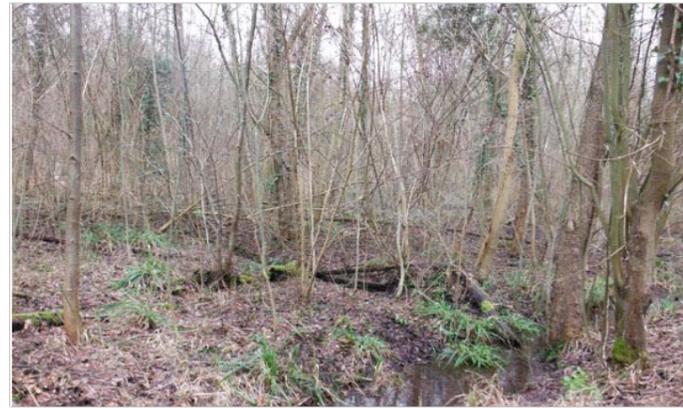
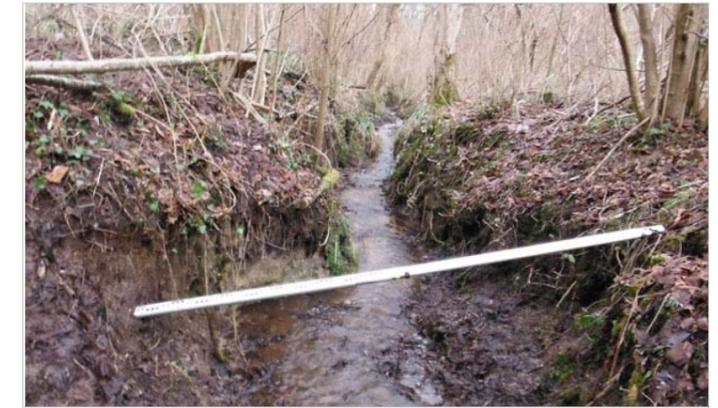
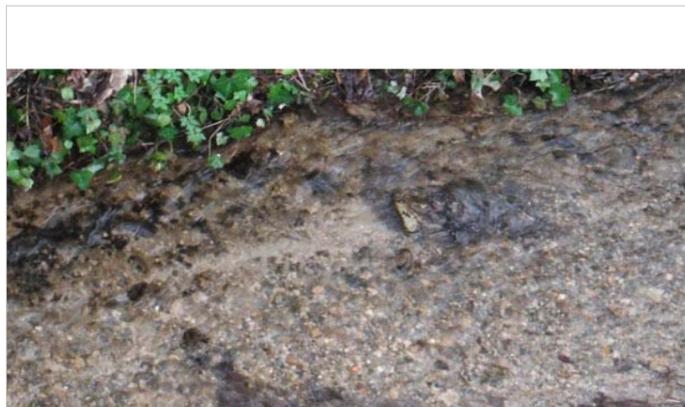
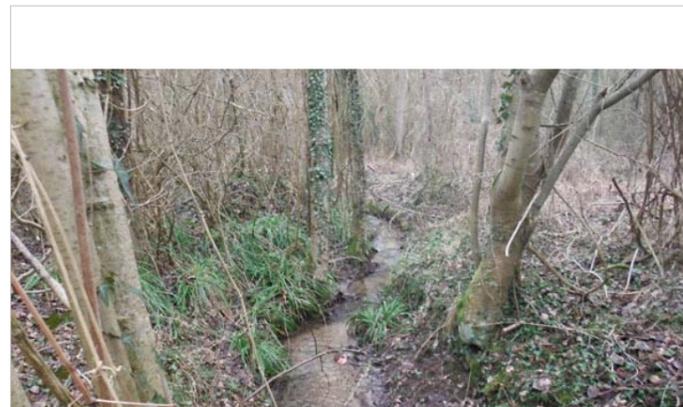
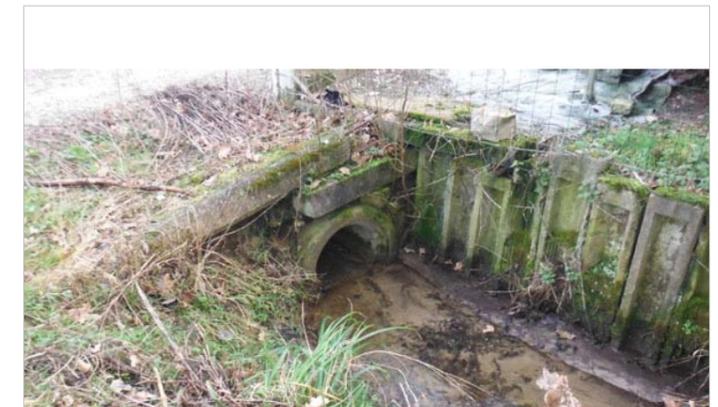
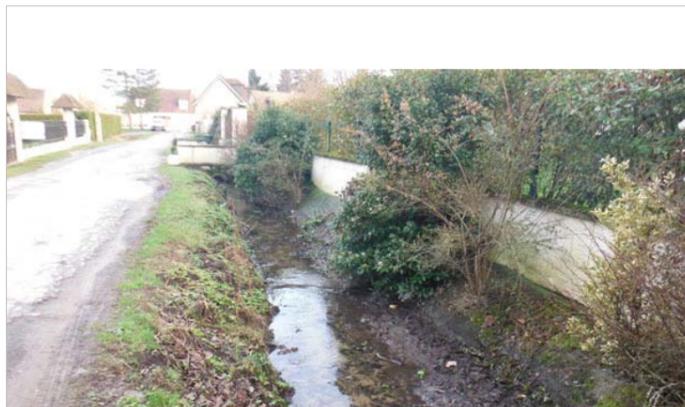
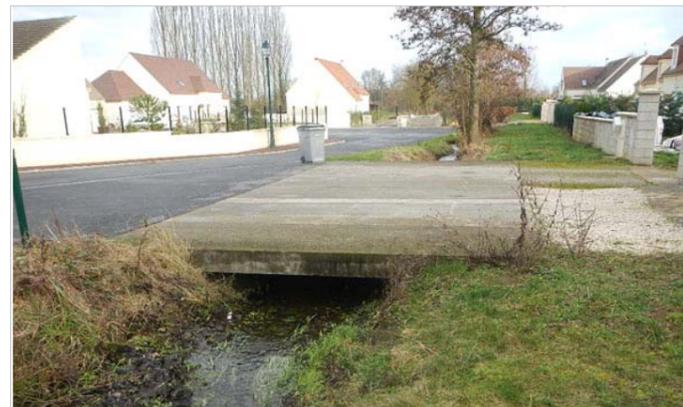
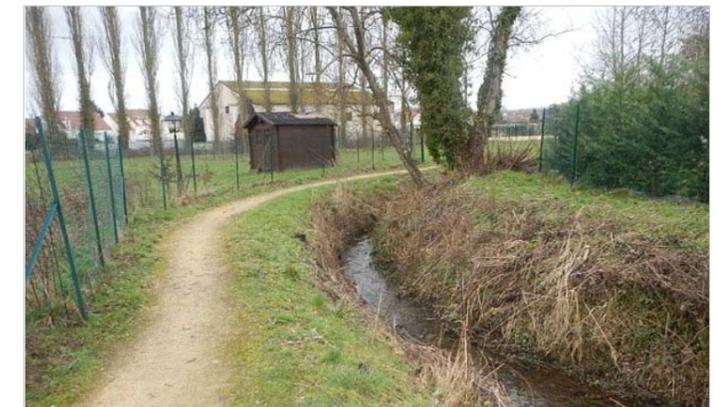
Regards sur le tronçon : GAR03

Tronçon alimenté par l'étang du Fond de la Garde.

La partie amont traverse un bois humide. Le lit parfois indistinct du lit majeur (friche à touradons) s'écoule sur des fond graveleux à sableux avec des écoulements dynamiques. Ce secteur est caractéristique de zones à Ecrevisses à pieds blanc.

La partie aval du tronçon s'écoule dans des bois sur un sol à dominante limoneuse avec localement la présence de graviers. L'écoulement est de type plat lent dans un lit méandriforme qui ne semble pas avoir été modifié.

A la sortie de ce bois, le cours d'eau passe en zone urbaine : la nature des berges est variable, dépourvue de ripisylve, le lit est souvent contraint et passe dans des passages busés.

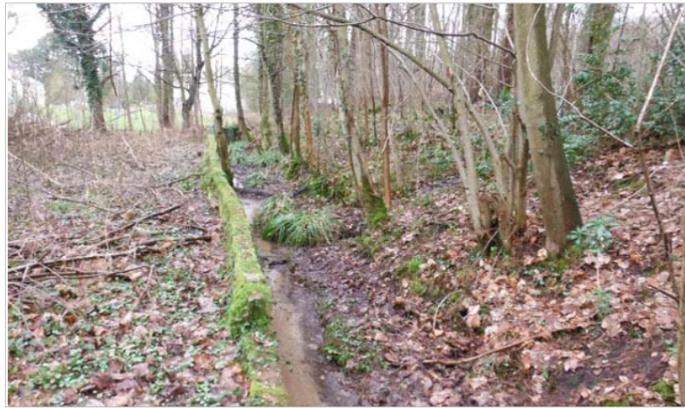
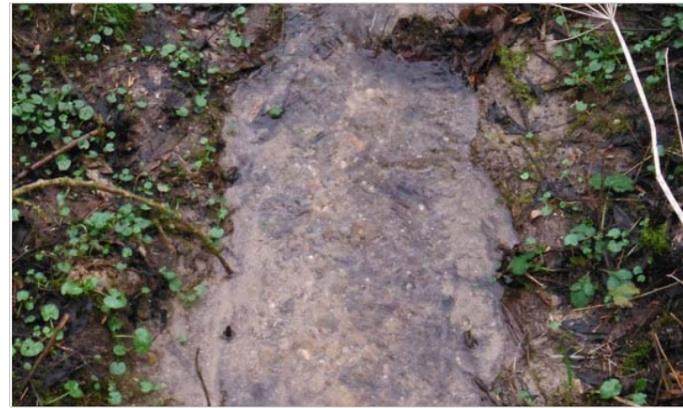
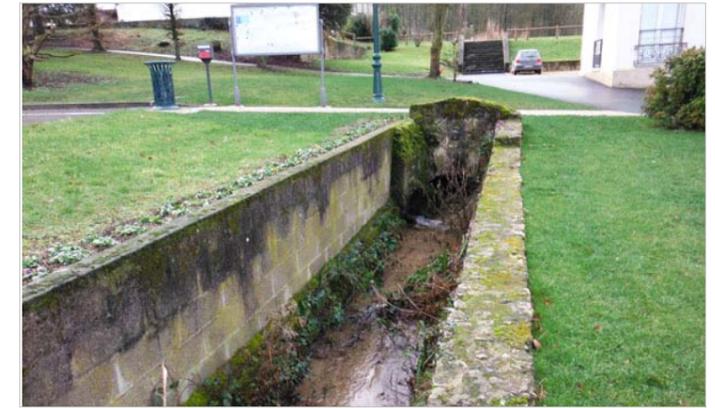
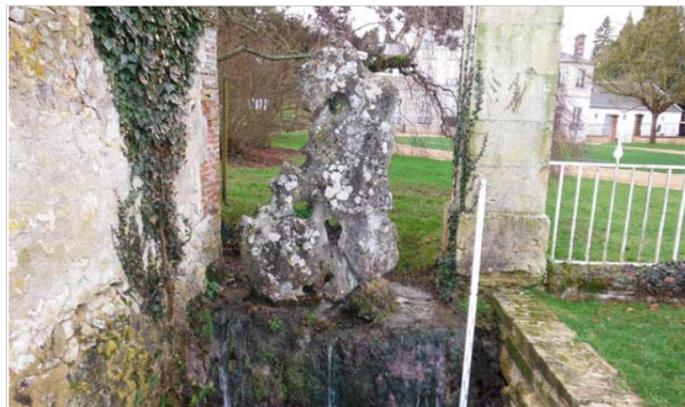
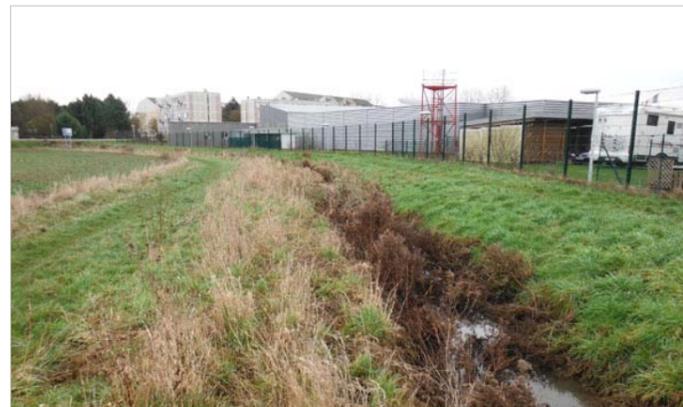
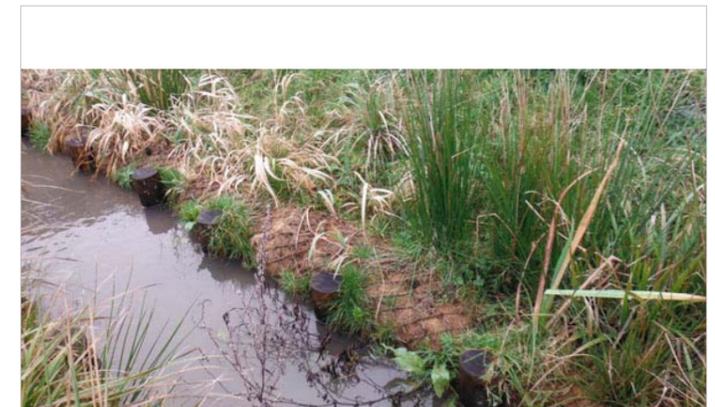
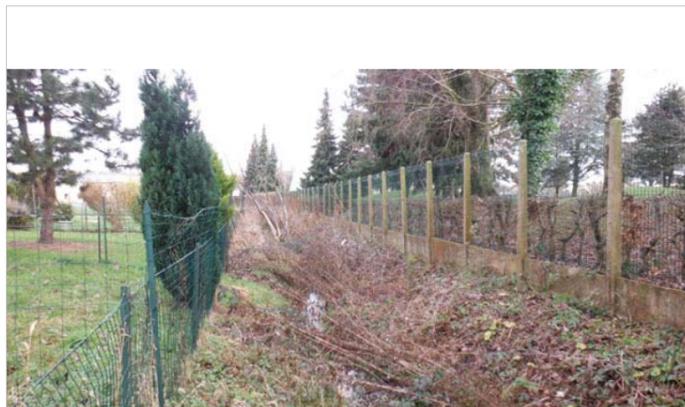
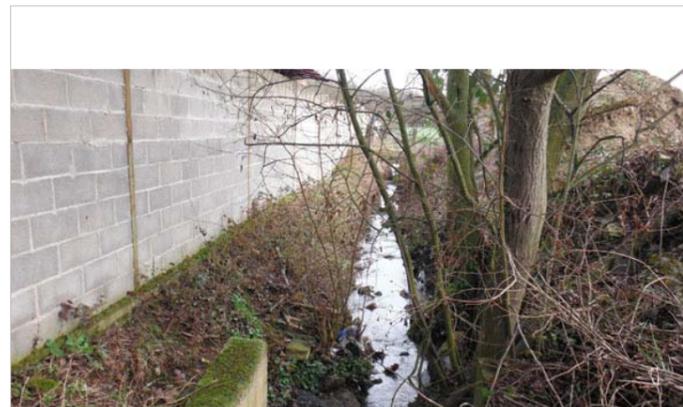
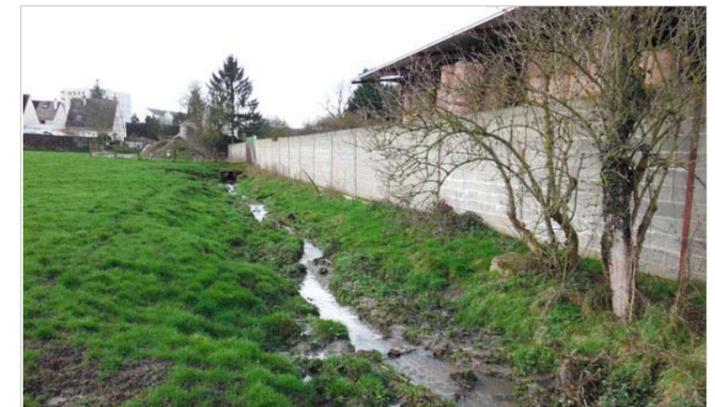
Regards sur le tronçon : AFF01GAR

En aval de ce bois humide le cours d'eau est busé et canalisé sur environ 200m. Après la traversée de champs cultivés où le profil du cours d'eau est fortement modifié (rectification, recalibrage etc.), l'aval du tronçon s'écoule en zone urbaine. Il alterne entre des secteurs enterrés et des secteurs restreints en fond de jardin, sans aucune ripisylve avec souvent la présence de déchets.

Le cours d'eau s'écoule en bordure de prairie, avec des berges en pente douce, piétinées et sans ripisylve, avant de se jeter dans le ru de la Garde.

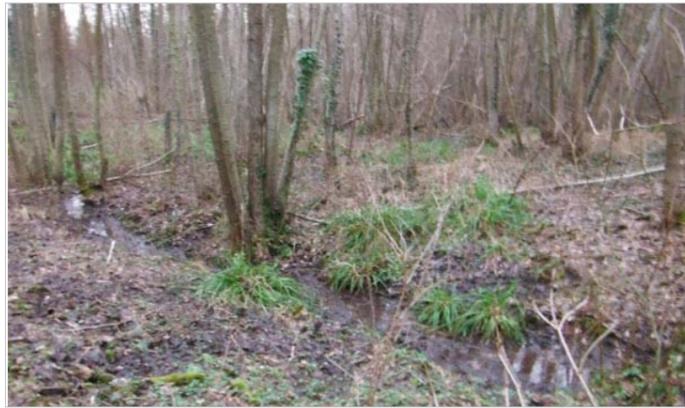
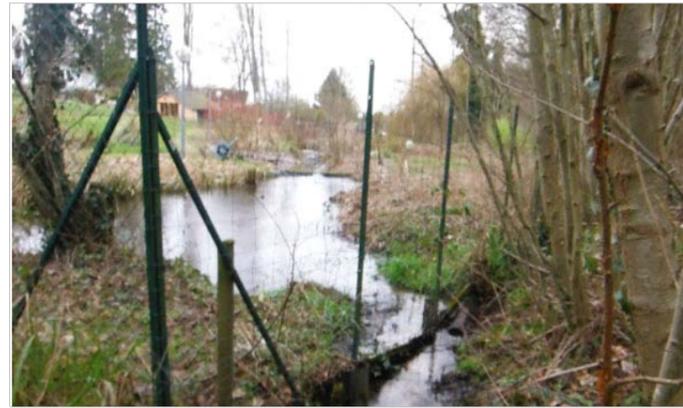
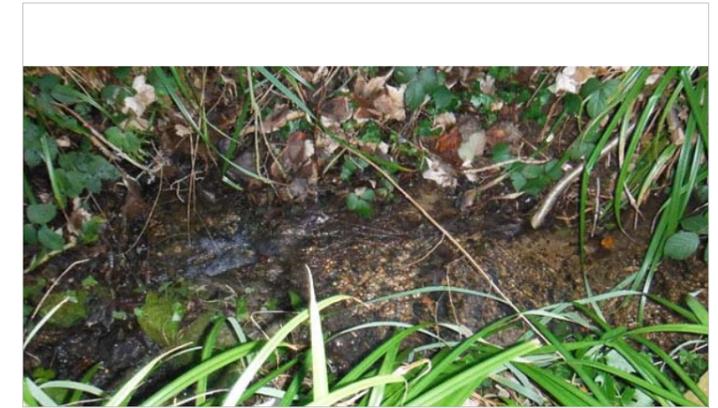
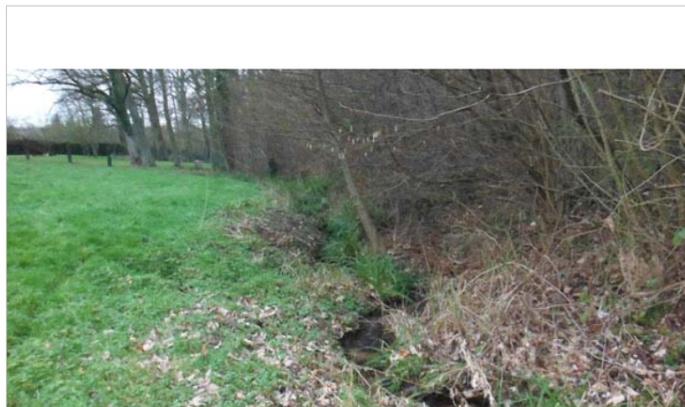
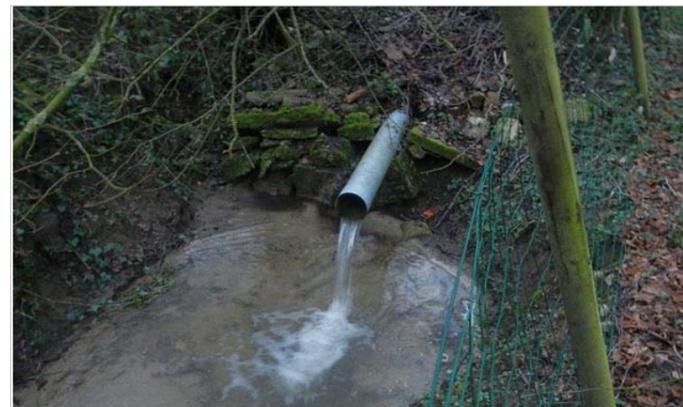
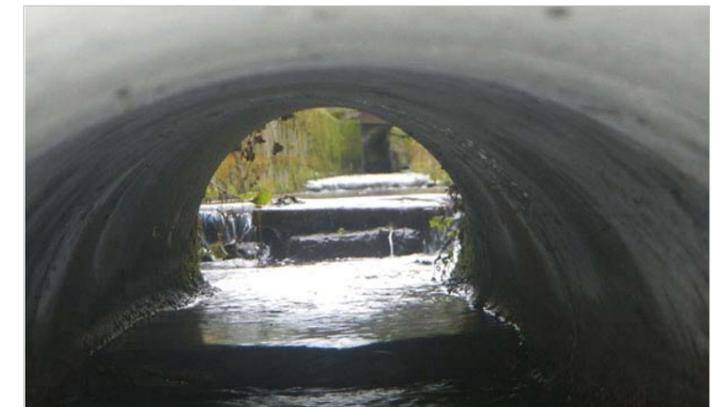
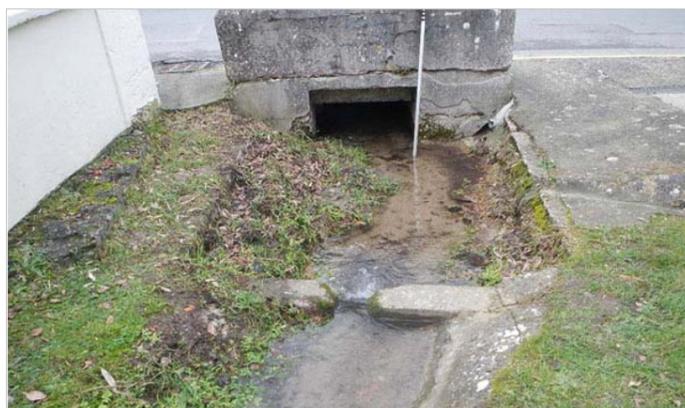
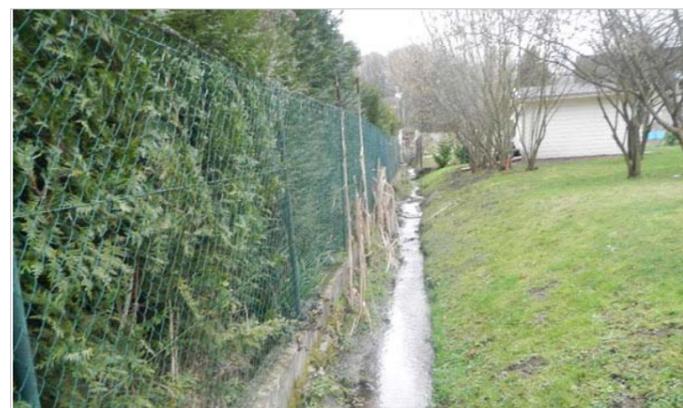
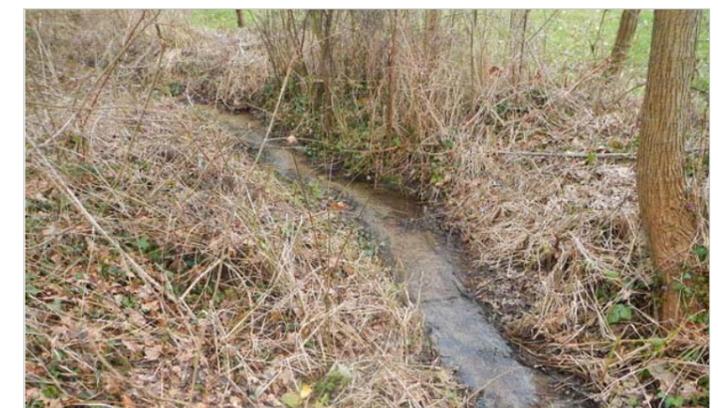
Regards sur le tronçon : AFF02GAR

Le potentiel écologique de ce cours d'eau est essentiellement situé sur l'amont en tant que petit cours d'eau forestier à forte pente.
