## Le Moulin de la Moulinière

NOTE DE PRESENTATION DU PROJET

*Restauration de la continuité écologique*

*Rivière Brèche – Commune de Villers-Saint-Paul / Monchy St Eloi*

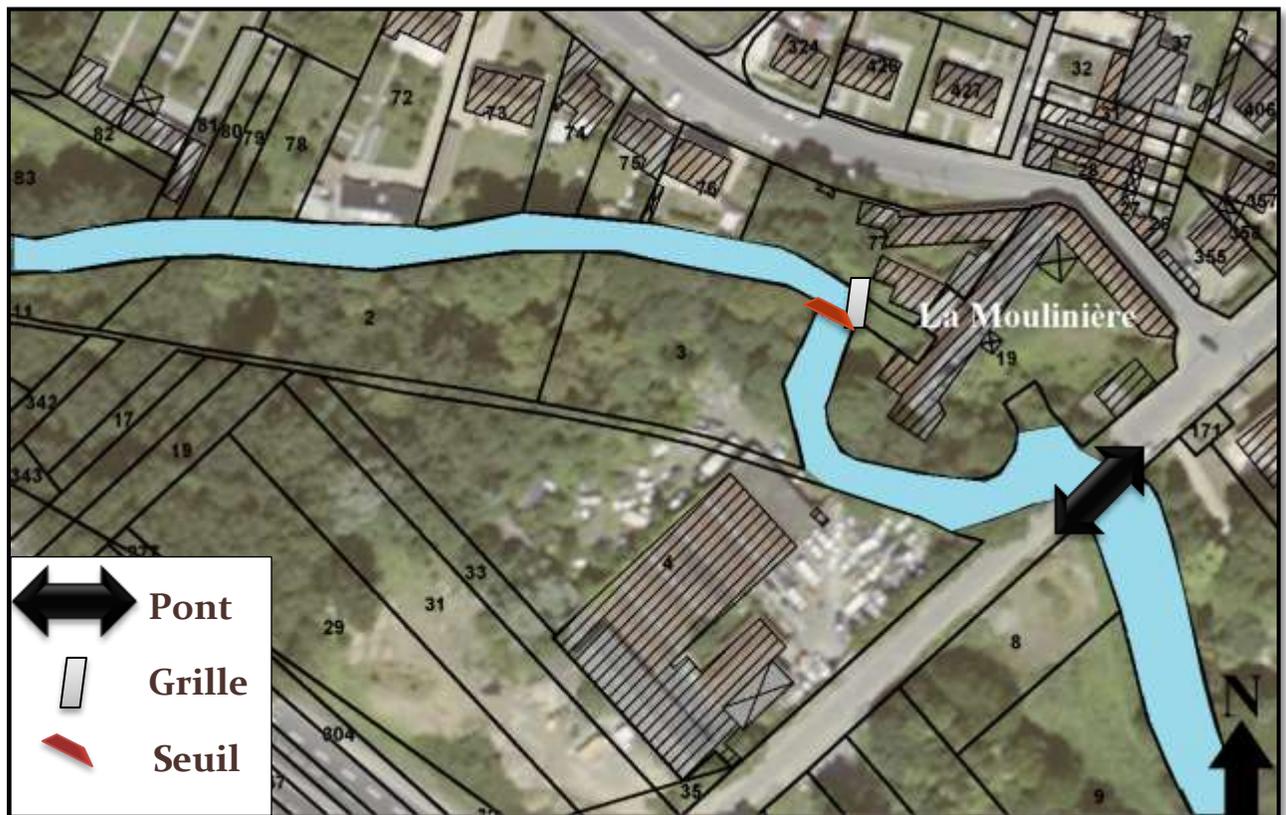
Figure 1 : le Moulin de la Moulinière (écoulement ouest-est)

Aujourd'hui le cours d'eau s'écoule exclusivement par le bras principal de la Brèche puisque le bief ouvrier n'est plus en activité (à sec). Une grille de protection en mauvais état le protège à l'amont. Le déversoir amont est en partie écroulé générant une chute d'eau en plan incliné. La passerelle de liaison est écroulée en partie.

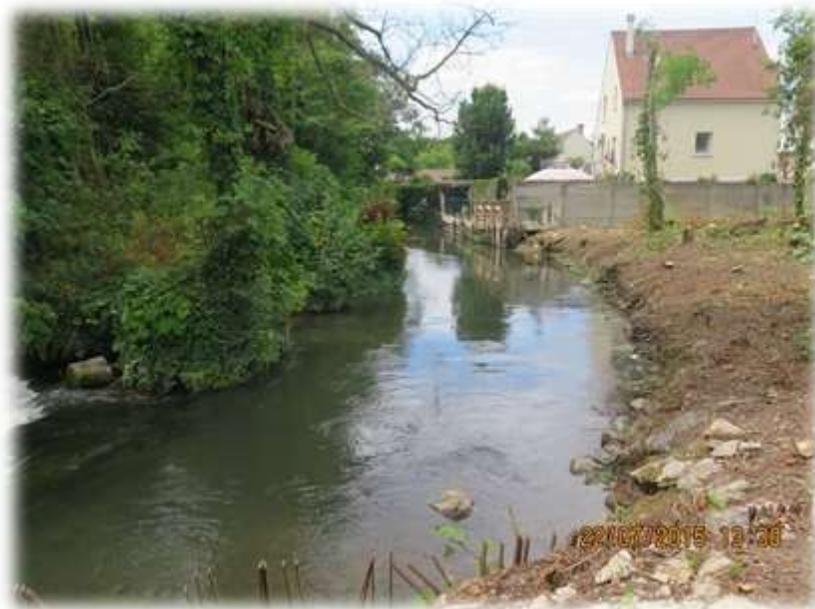
- une discontinuité écologique et sédimentaire partielle,
- un petit envasement à l'amont du seuil,
- une perturbation hydraulique due au vestige du pilier de la passerelle au milieu du lit,
- des berges en mauvais état en amont et en aval du seuil (parcelles AD73, AD74, AD75, AD76, AD77, AM19 et AN4).

Figure 3: Vue de la Brèche en amont du seuil du moulin de la moulinière

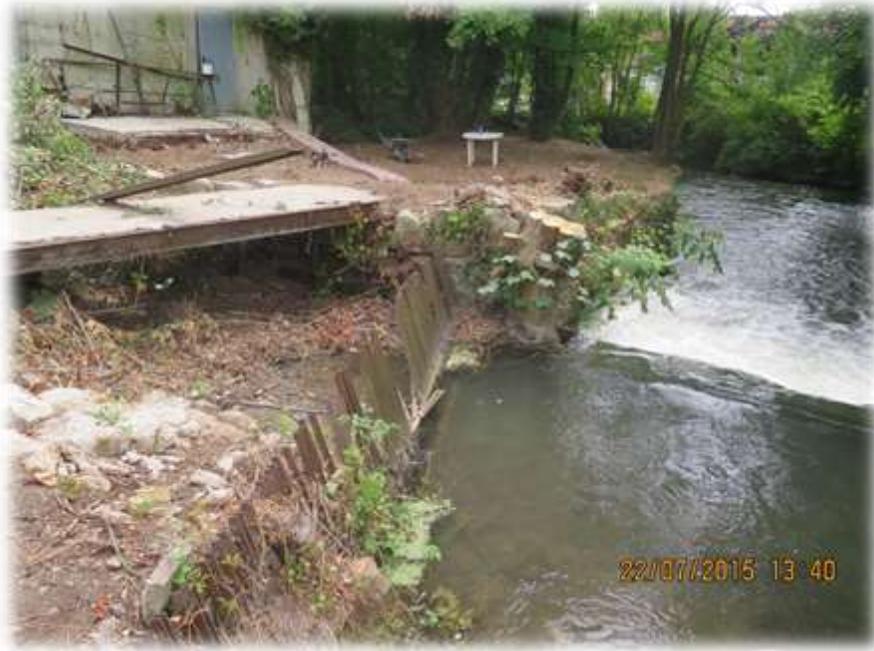
Figure 4: Vue de la grille protégeant l'ancien bras usinier

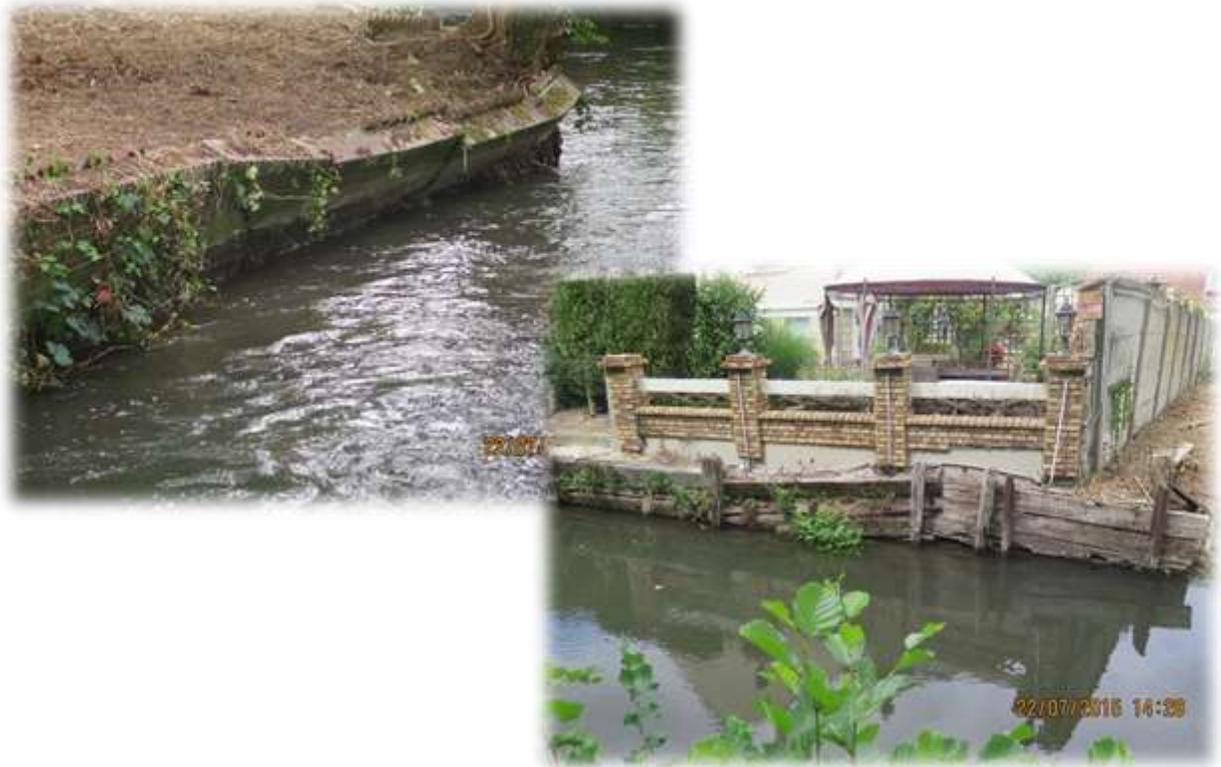
Figure 5: Exemple de berge nécessitant une réfection

L'état des berges est également préoccupant, le renfort de ces dernières (propriété du moulin en aval du seuil, et berge des 2 pavillons amont sur Monchy) est nécessaire.

L'arasement complet du seuil répond aux objectifs de restauration de la continuité écologique. Les berges, principalement en rive gauche, nécessitent une réfection complète. Les travaux pourraient consister en l'effacement du seuil (fractionnement avec une pelle équipée BRH et déplacement des fragments dans la fosse actuelle) et la remise en état des berges. Il est également nécessaire de retirer le pilier présent dans le lit, ce dernier étant le vestige d'une ancienne passerelle.

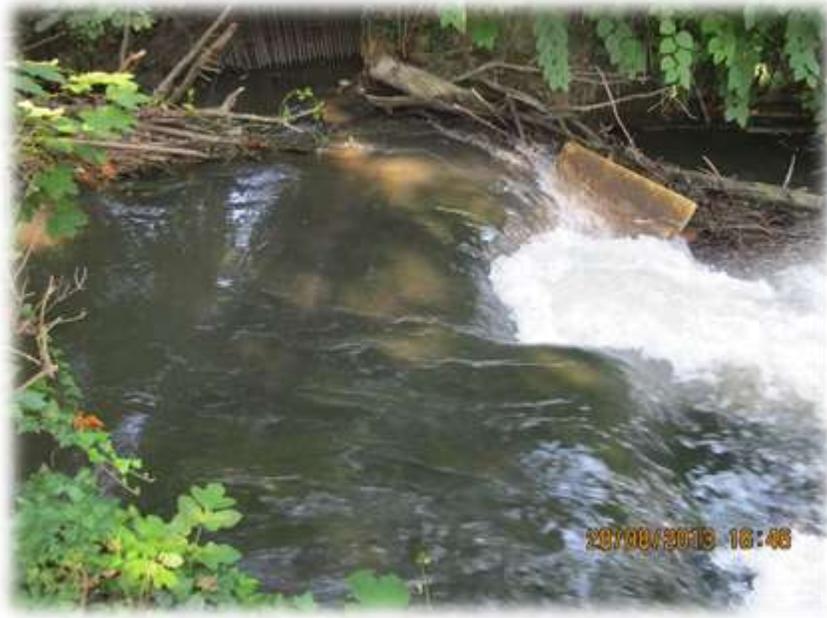
**Figure 6: Vue de la chute créée par le seuil du moulin de la Moulinière**

Malgré l'état d'abandon des ouvrages hydrauliques du moulin de la Moulinière, le seuil reste infranchissable pour la vandoise, l'anguille européenne et la lamproie de planer qui sont des espèces incapables de sauter (jet plongeant selon le protocole ICE).

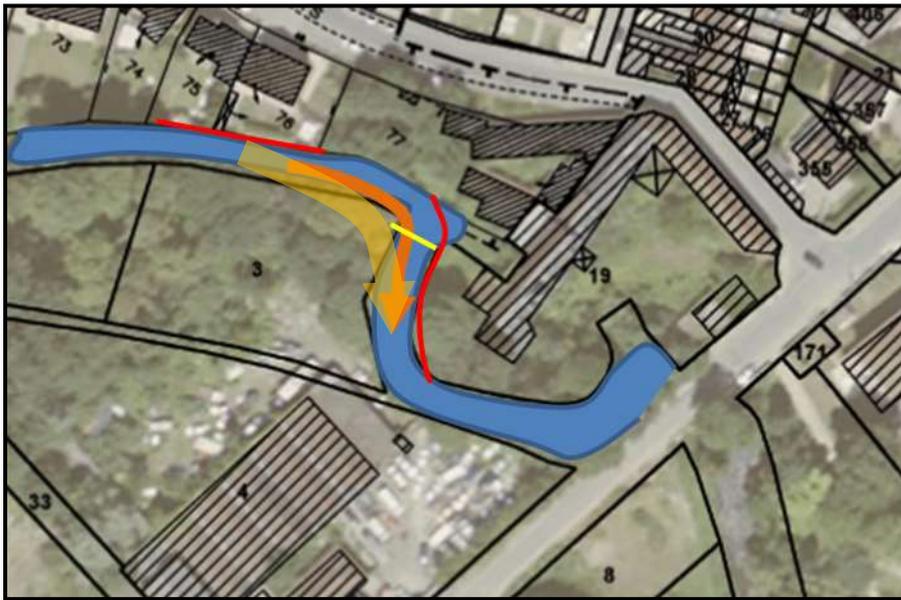
Figure 7: Schéma des travaux (jaune = seuil; orange = tracés envisagés; rouge = berges à reprendre)

L'hydromorphologie de la Brèche présente un virage d'amplitude importante (90°) au niveau du seuil du moulin. Le projet devra évaluer la faisabilité de la modification morphologique de l'angle droit. L'intervention pourrait viser à déplacer les déchets en retrait de la berge rive droite, permettant le reprofilage de la berge en pente douce, et la libération d'une emprise pour un futur cheminement.
