Édito

Actualités

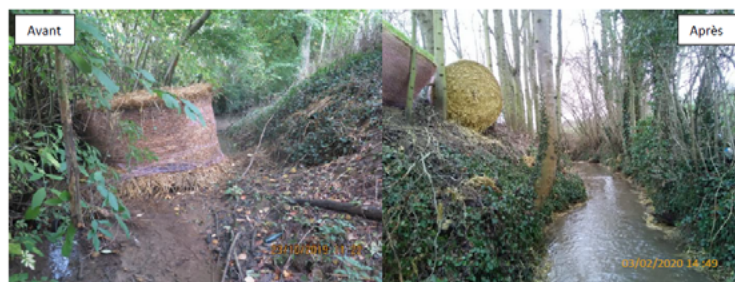
Embâcle présent sur la Brèche avant et après entretien

Le SMBVB réalise en 2020 l'entretien de la Brèche sur sa partie amont (des sources jusqu'à Bulles) et du ru de Soutraine. Les travaux consistent essentiellement à de l'abattage et à du retrait des embâcles problématiques. En parallèle de ces travaux d'entretien, des petites actions de restauration sont prévues. Il s'agit de la mise en place de déflecteurs rustiques et du déconcrétionnement de micro seuils calcaires. Enfin, les déchets présents en berge sont enlevés et déposés en déchetterie. Après consultation, c'est l'association rivières haute Somme qui a été sélectionnée.

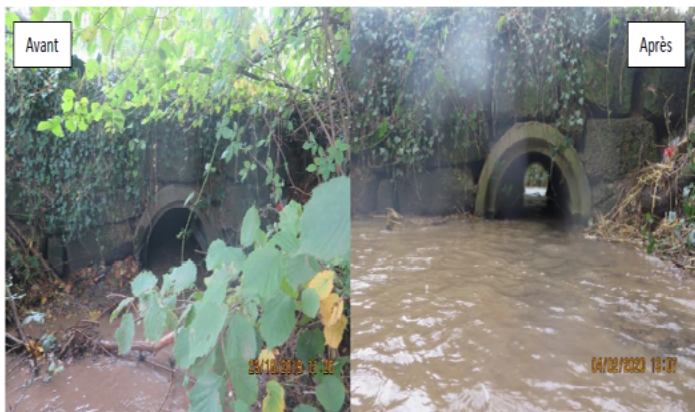
Embâcle présent sur la Brèche avant et après entretien

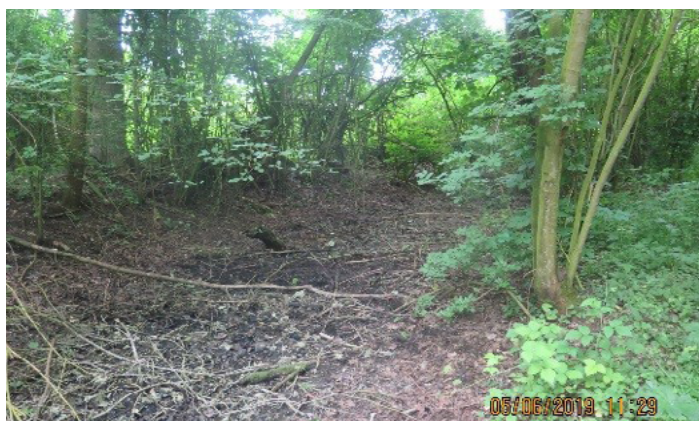
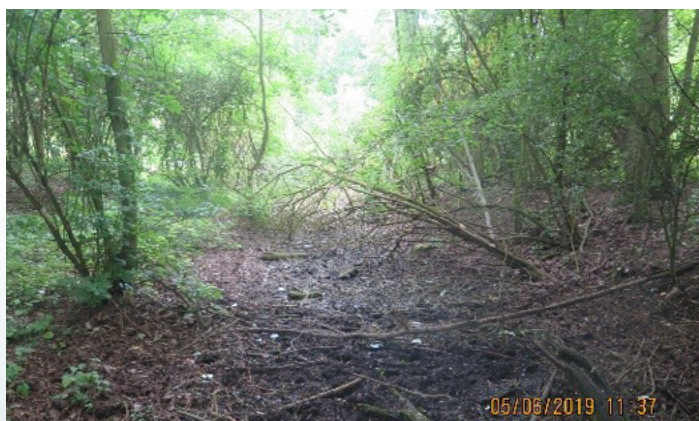
Ancien méandre de la Brèche

En parallèle de la tranche d'entretien, le SMBVB va réaliser en 2020 la première tranche de son programme pluriannuel de restauration et d'entretien. L'action principale va consister à remettre en eau un méandre de la Brèche, déconnecté dans les années 1970, au niveau de la commune de Breuil le Vert. Cette action est similaire à ce qu'a réalisé le syndicat en 2018 au niveau du méandre de Saulcy et va permettre de retrouver un milieu diversifié, plus favorable à la biodiversité.

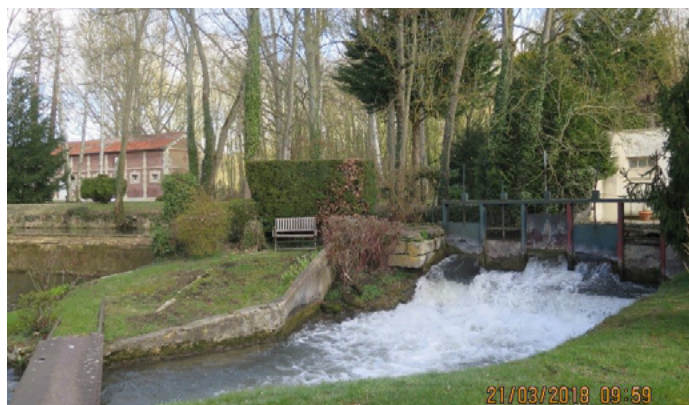
Seuil du moulin de Grand Fitz-James

A partir du mois d'août, le SMBVB sera maître d'ouvrage des travaux de suppression du seuil du moulin du Grand Fitz-James. Cette opération s'inscrit dans le cadre du classement de la Brèche en liste 2 au titre de l'article L.214-17 du code de l'environnement, obligeant les propriétaires d'ouvrage à restaurer la continuité écologique au niveau de leur ouvrage. Devant l'absence d'usage, le propriétaire et l'ensemble des acteurs ont décidé de supprimer les anciens vannages, ce qui permettra de retrouver un libre écoulement des eaux.

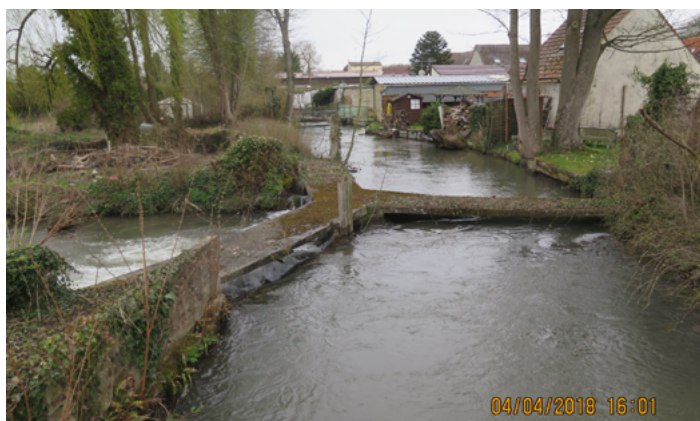
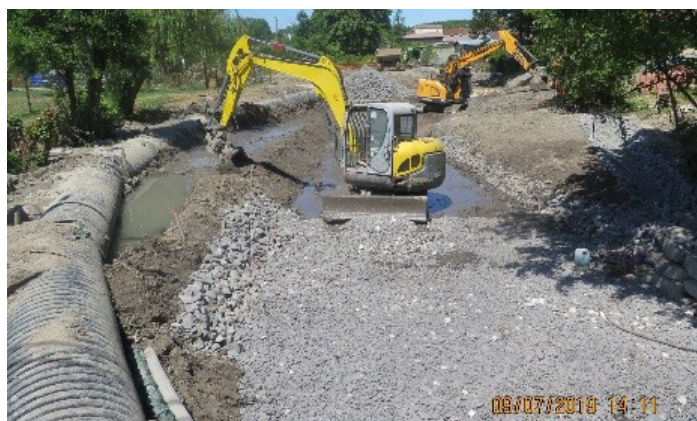
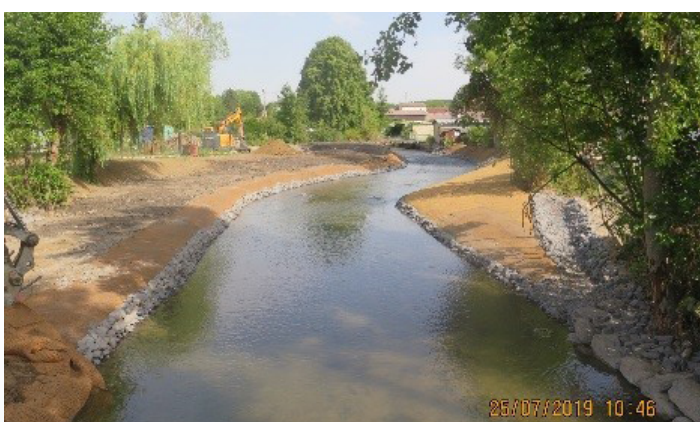
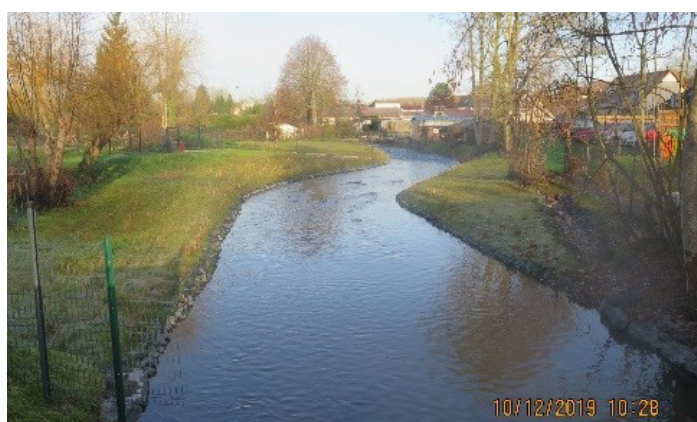
Le petit moulin de Ronquerolles, aussi dénommé moulin Neuf ou moulin d'Aneuze, est édifié en 1792 en rive gauche de la Brèche au croisement des rues Bernard Laurent et du Pont de Terre. Diverses activités se sont succédées jusqu'en 1938 : de la meunerie en passant par une pisciculture à la fabrication de batterie. En 2003, les bâtiments périssent sous les flammes ne laissant que le seuil d'une hauteur de 73 cm au travers la Brèche.

Le petit moulin de Ronquerolles a été diagnostiqué comme étant un obstacle à la bonne circulation des poissons migrateurs et du transport des sédiments.

La solution retenue suite à un an d'étude est l'arasement de la chute pour redonner à la rivière son fonctionnement naturel. Les travaux ont consisté en la déviation du cours d'eau par une buse pour assécher le lit sur la partie à aménager. Une pêche de sauvegarde des poissons est réalisée au préalable. L'îlot central est arasé, les ouvrages démantelés, les deux bras terrassés en un lit unique recouvert d'un substrat pierreux propice à la faune aquatique. Des banquettes latérales sont aménagées pour laisser un espace tampon si le niveau de la rivière fluctue. Celles-ci ont été plantées avec des végétaux locaux et adaptées aux milieux humides.

Le cours d'eau est désormais courant et va retrouver petit à petit son rôle écologique fonctionnel.
