Elaboration du Schéma d'Aménagement et de Gestion des Eaux (SAGE) du bassin versant de la Brèche

Etat des lieux – 16 octobre 2018

Comité de pilotage

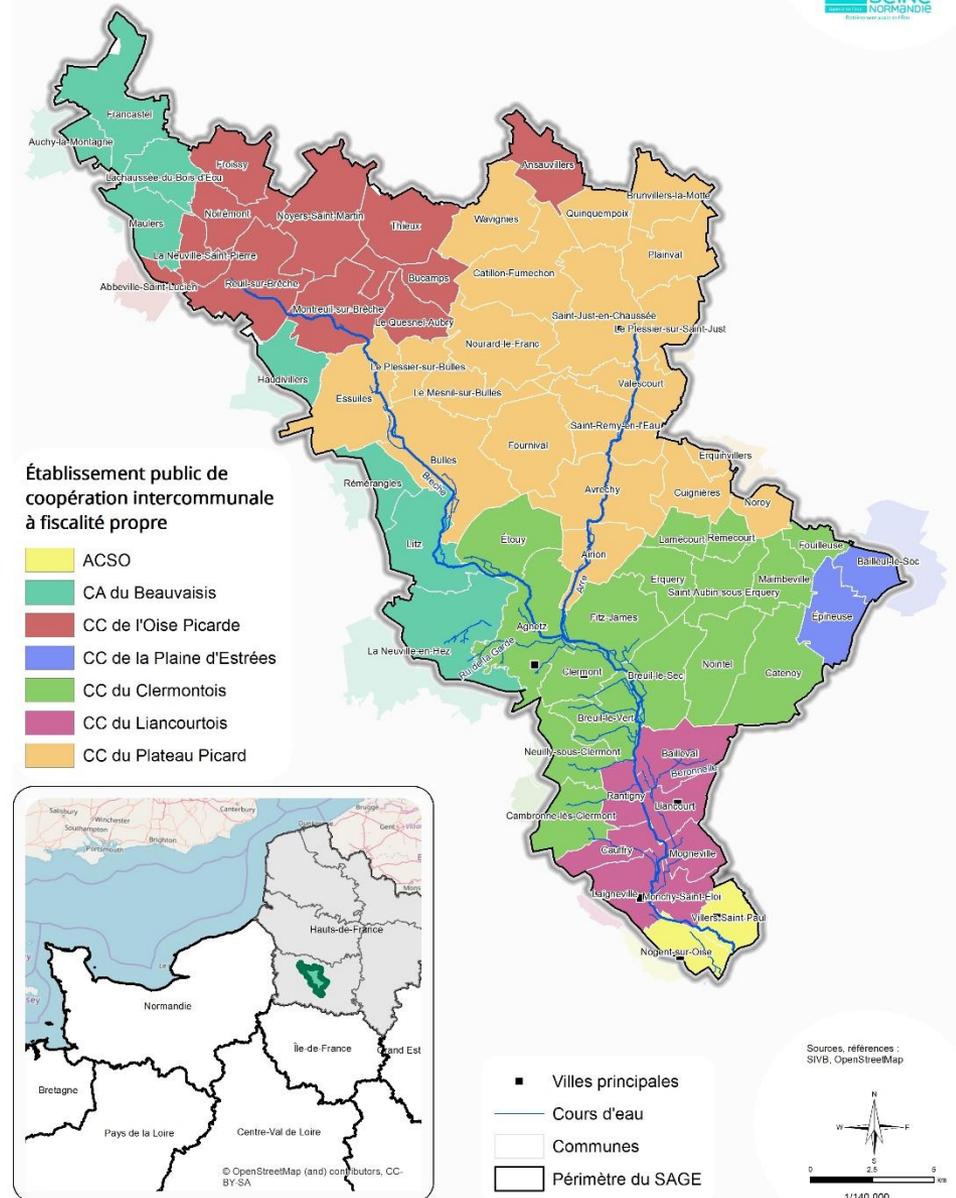
Carte 1 : Situation du territoire du SAGE

- 66 communes, dont 52 en totalité
- 490 km²
- 90 000 habitants,
- 2 rivières principales : la Brèche (affluent de l'Oise), 45 km, et son affluent le plus long, l'Arré (15 km).
- 155 km de linéaire de cours d'eau

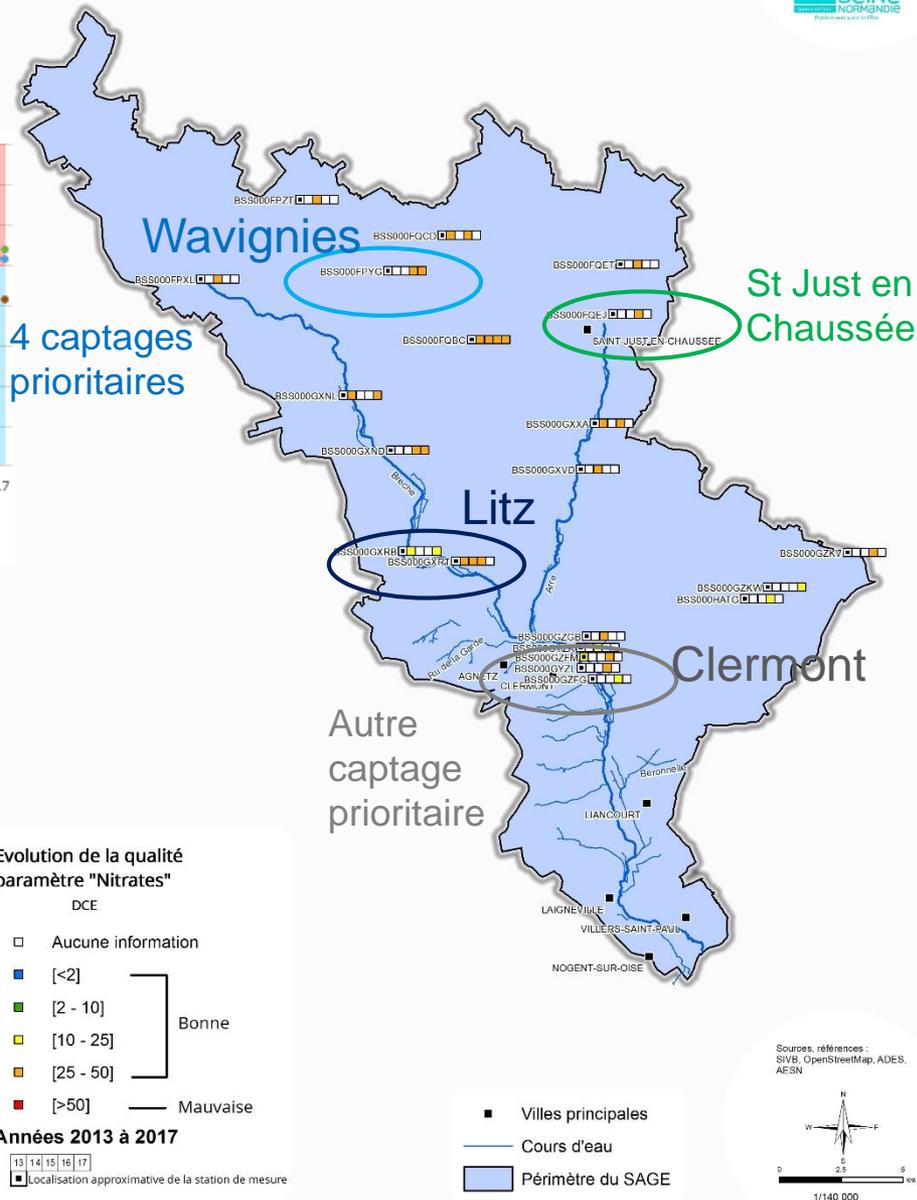
Carte 15 : Evolution de la qualité des eaux souterraines pour le paramètre nitrates

Nitrates

concentrations moyennes annuelles > 50 mg/l.

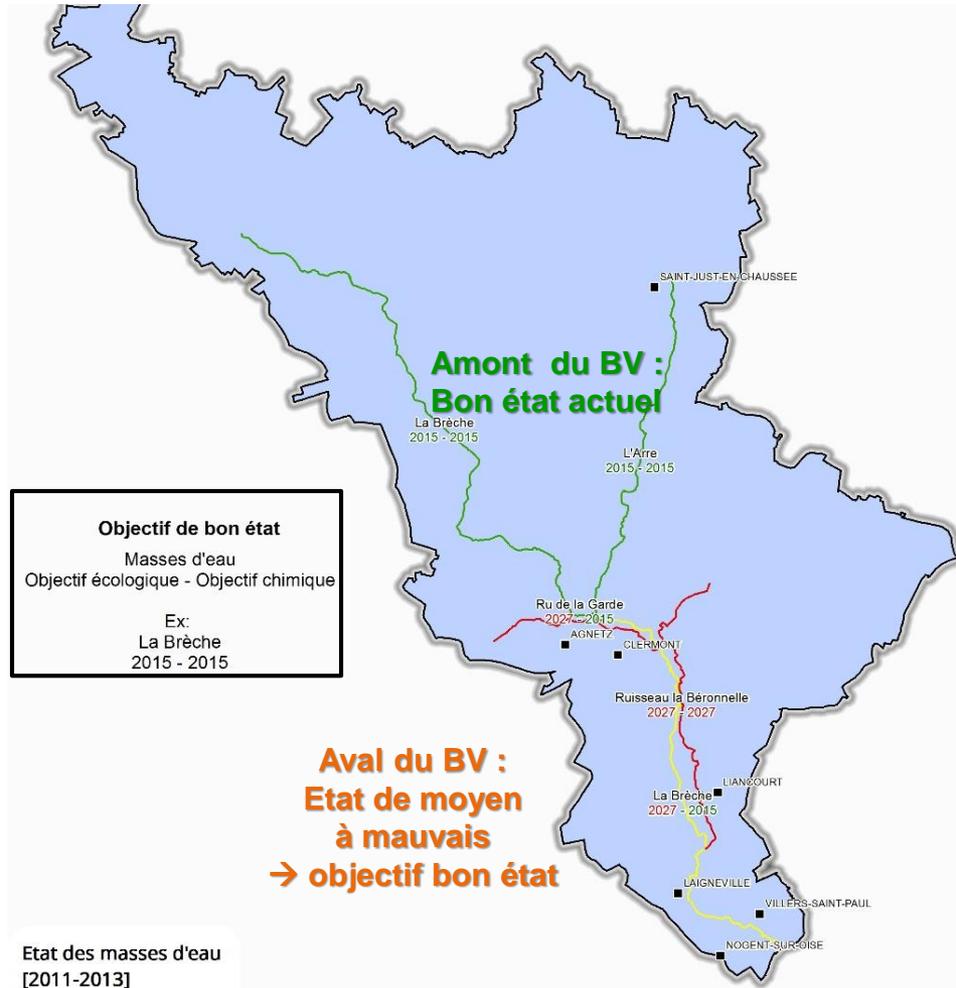
Moyen : Brèche aval (du confluent de l'Arré au confluent de l'Oise)

Mauvais : Ru de la Garde et Bérønnelle

Mauvais : Ruisseau de la Bérønnelle

Objectif de bon état
Masses d'eau
Objectif écologique - Objectif chimique
Ex:
La Brèche
2015 - 2015

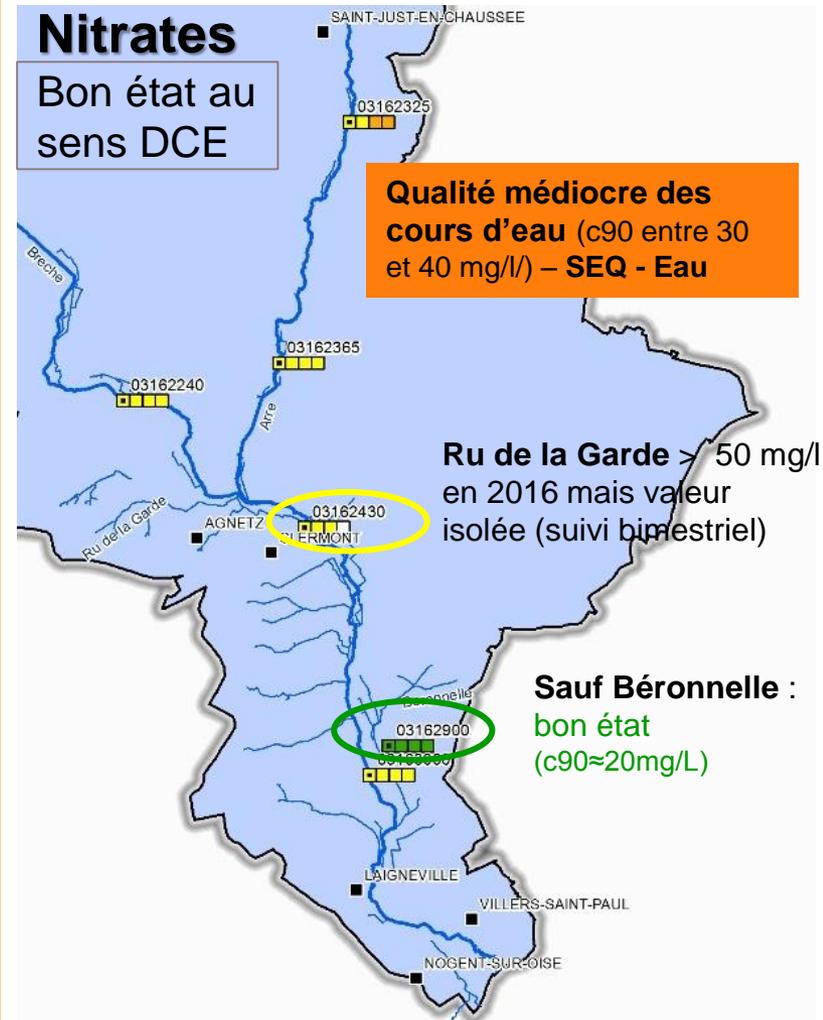
Nitrates

Bon état au sens DCE

Qualité médiocre des cours d'eau (c90 entre 30 et 40 mg/l) – SEQ - Eau

Ru de la Garde > 50 mg/l en 2016 mais valeur isolée (suivi bimestriel)

Sauf Béronnelle : bon état (c90≈20mg/L)

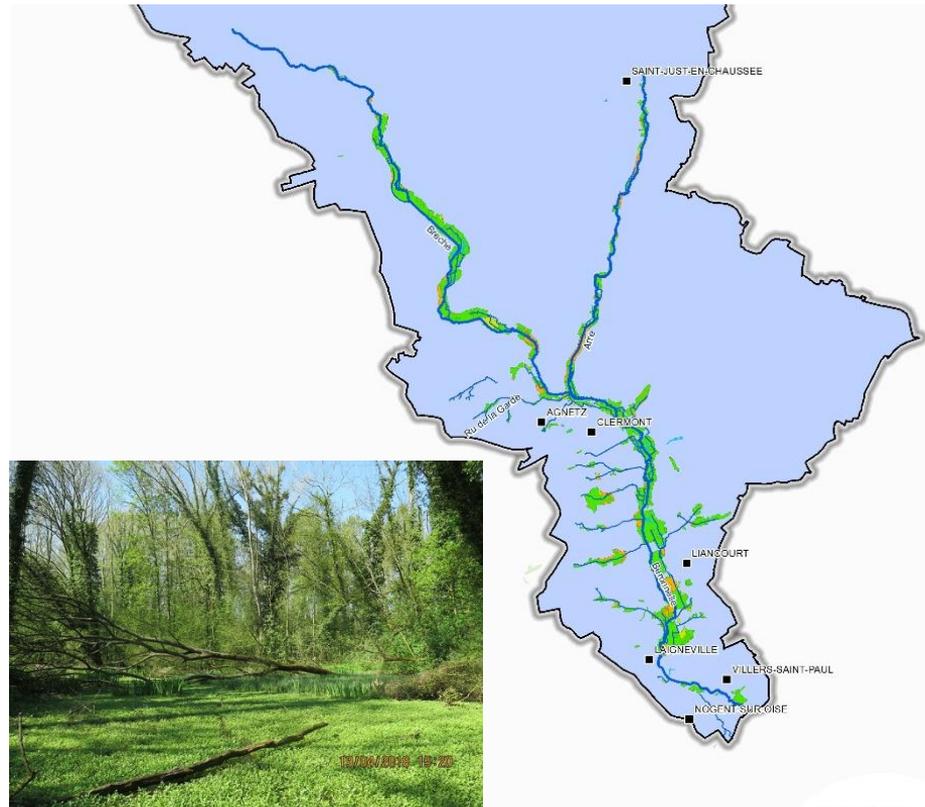
1 688 ha de zones humides effectives

= 7,1 % du territoire expertisé (27 communes)

- Plans d'eau
- Zones humides délimitées par le critère "végétation hygrophile"
- Zones humides délimitées par le critère "sol hydromorphe"
- Zones d'alerte à forte probabilité de présence de zones humides

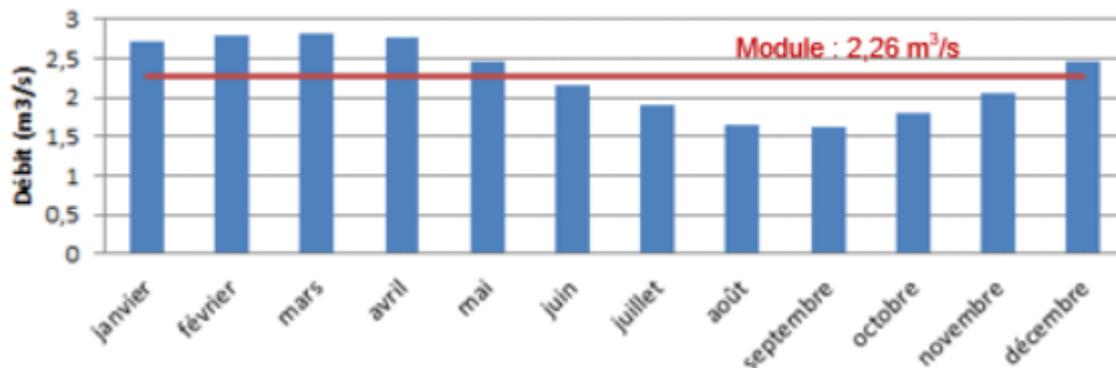
4 seuils de débit définis :

- Faible amplitude annuelle des débits
- **soutien d'étiage abondant**

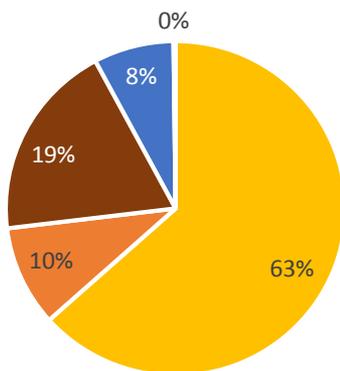
Volume annuel prélevé moyen : environ 5 millions de m³

- 80% eaux souterraines, 20% eaux de surface

Répartition selon les usages :

- AEP - Souterrain
- INDUSTRIE - Souterrain
- INDUSTRIE - eaux de surface
- IRRIGATION - Souterrain
- IRRIGATION - eaux de surface

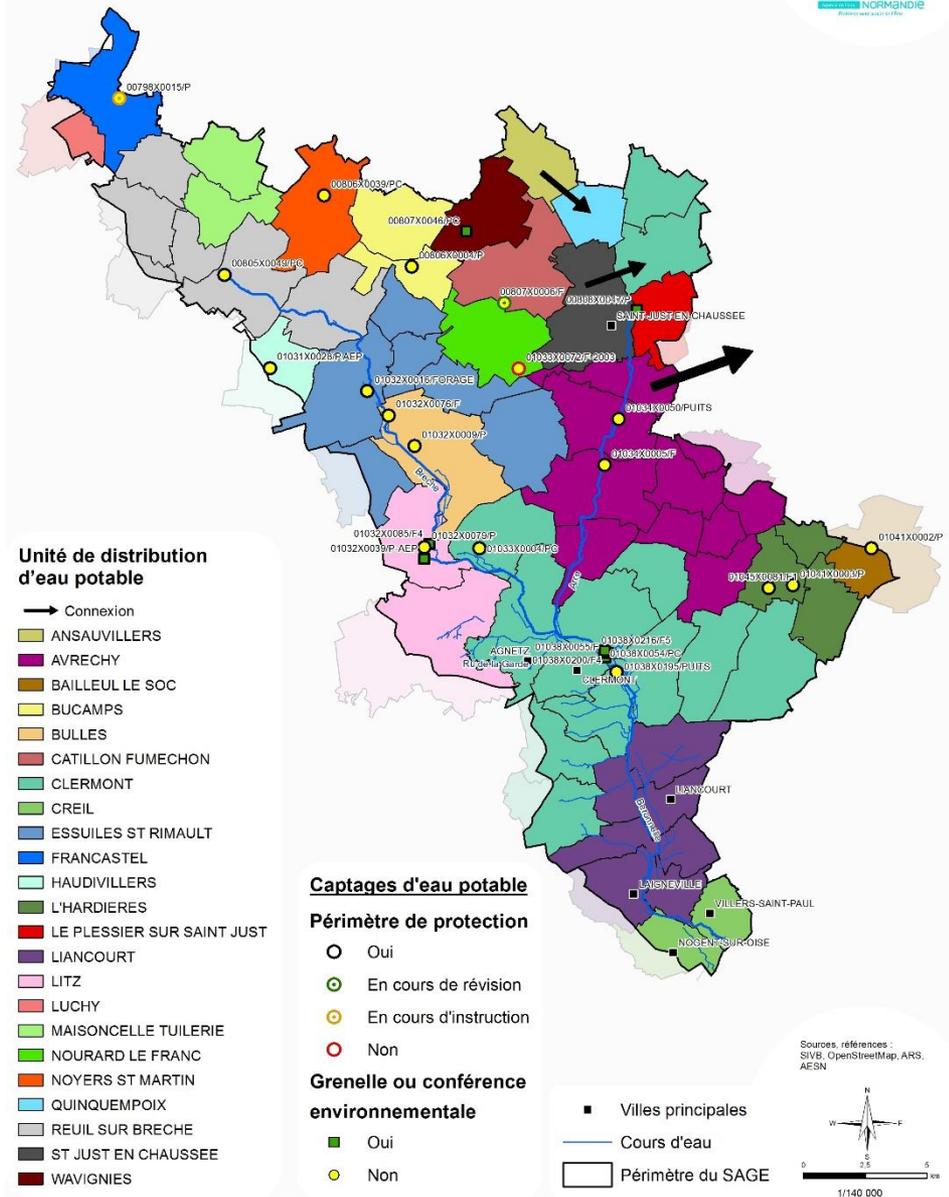
Carte 26 : Captages d'eau potable

- 100% des prélèvements en eaux souterraines
- 26 captages
- Lutte contre les pollutions accidentelles : périmètres de protection (PPC) en place excepté
 - captage de Francastel (en cours d'instruction), Nourard le Franc.
 - Catillon Fumechon : révision

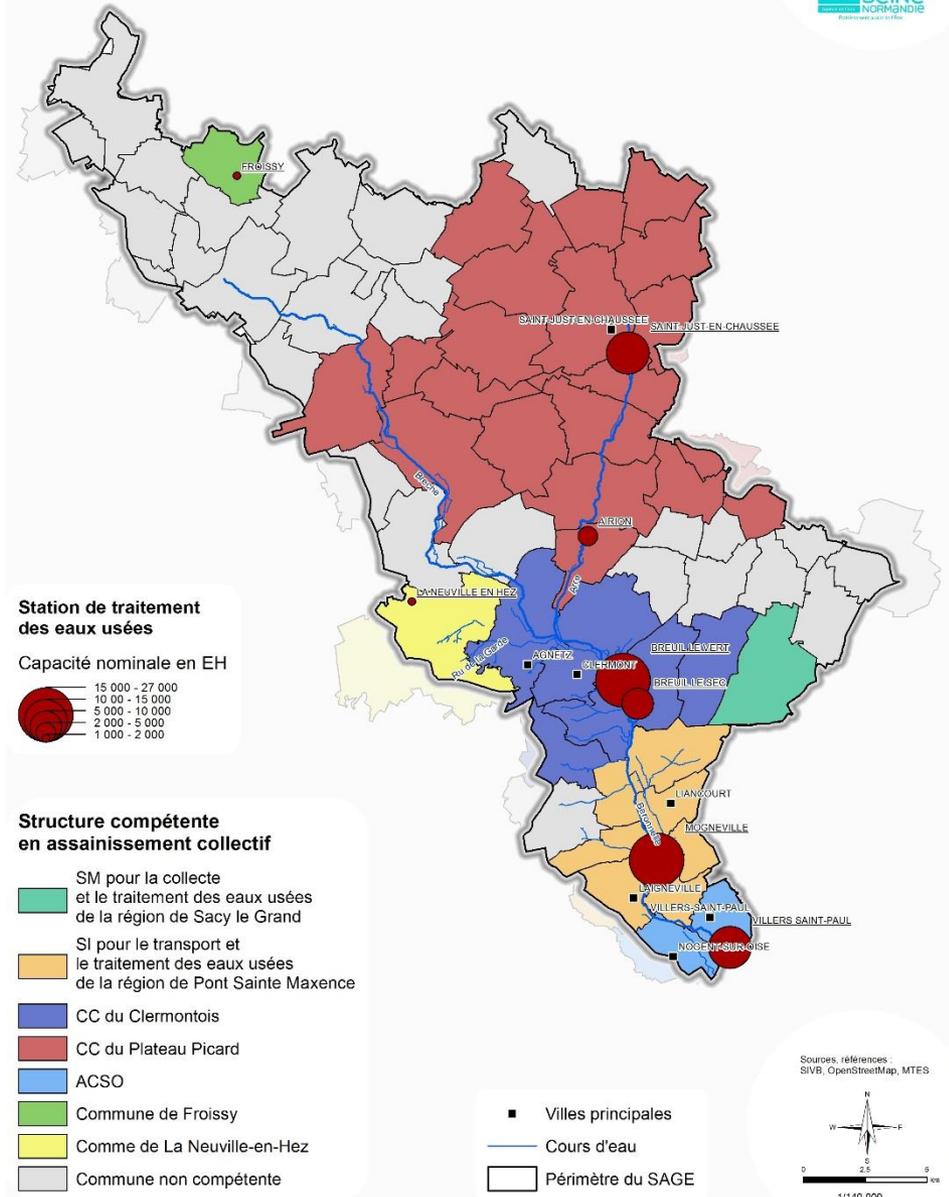
Carte 27 : Station de traitement des eaux usées

8 STEU (boues activées) sur le territoire (dont 2 rejetant à l'extérieur du territoire du SAGE)

Nom de la steu	Milieu récepteur	Capacité nominale (EH)
Airion	Arré	4 200
Saint-Just-en-Chaussée	Arré	14 000
Breuil le sec	Béronnelle	6 000
Breuil le vert	Brèche	22 000
Froissy	Sol	1 600
Mogneville	Brèche	27 000

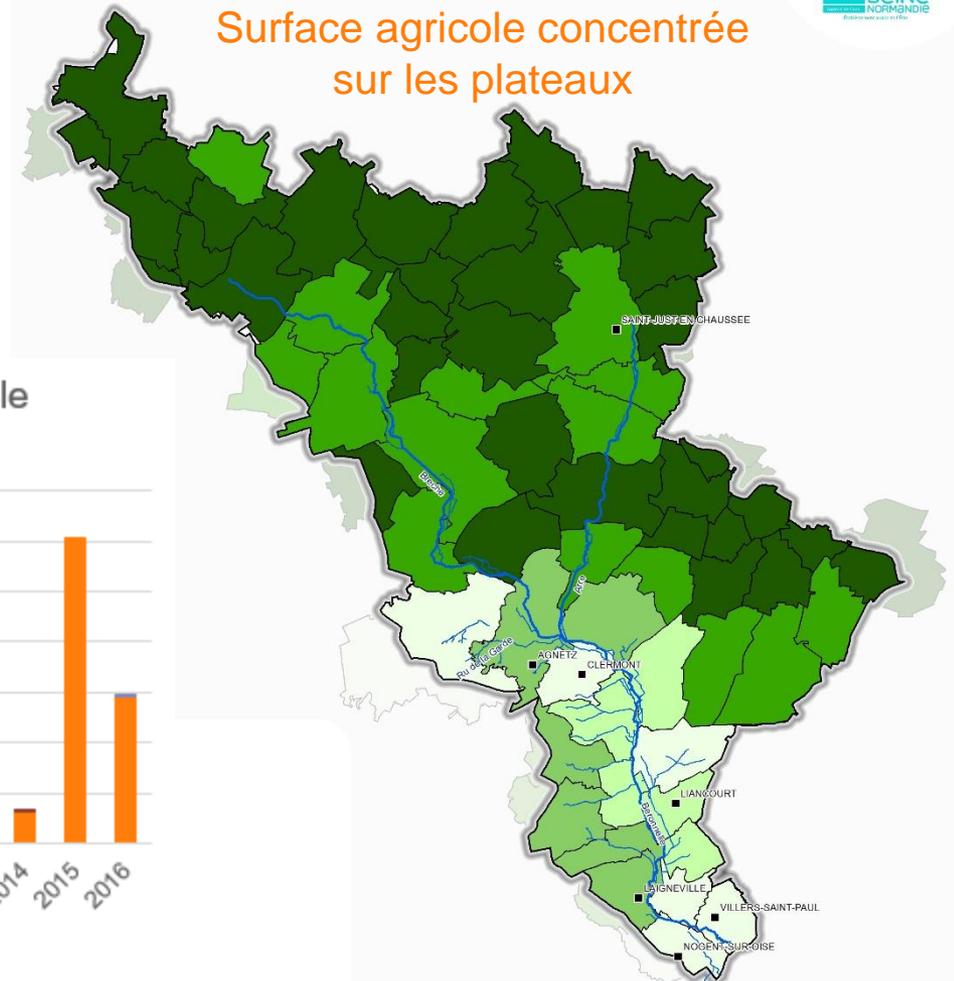
Carte 29 : Part de la SAU

Surface agricole concentrée sur les plateaux

Part de la SAU communale (%)

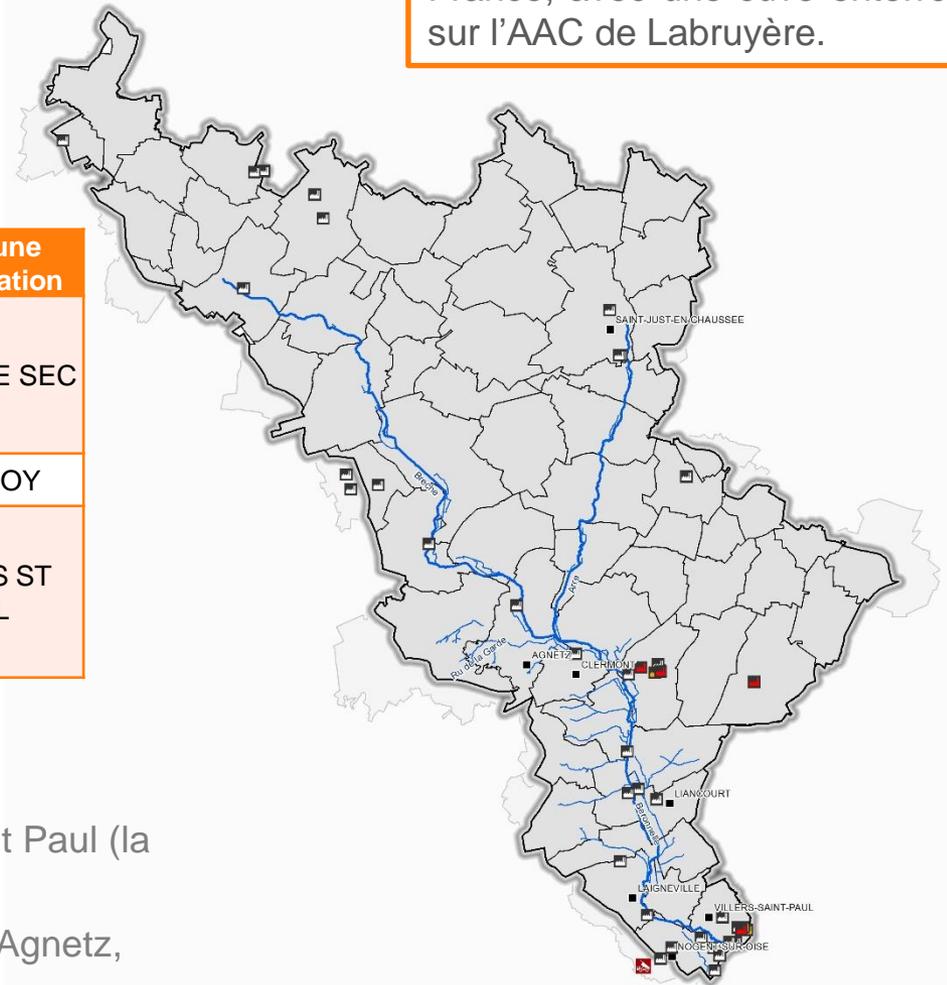
Carte 31 : Sites ICPE

423 ICPE recensées sur le territoire du SAGE :

- 3 en enregistrement / 42 en autorisation
- 7 ICPE classées SEVESO III

- Carrières
- Sites industriels ICPE
 - Non Seveso
 - Seveso seuil bas
 - Seveso seuil haut

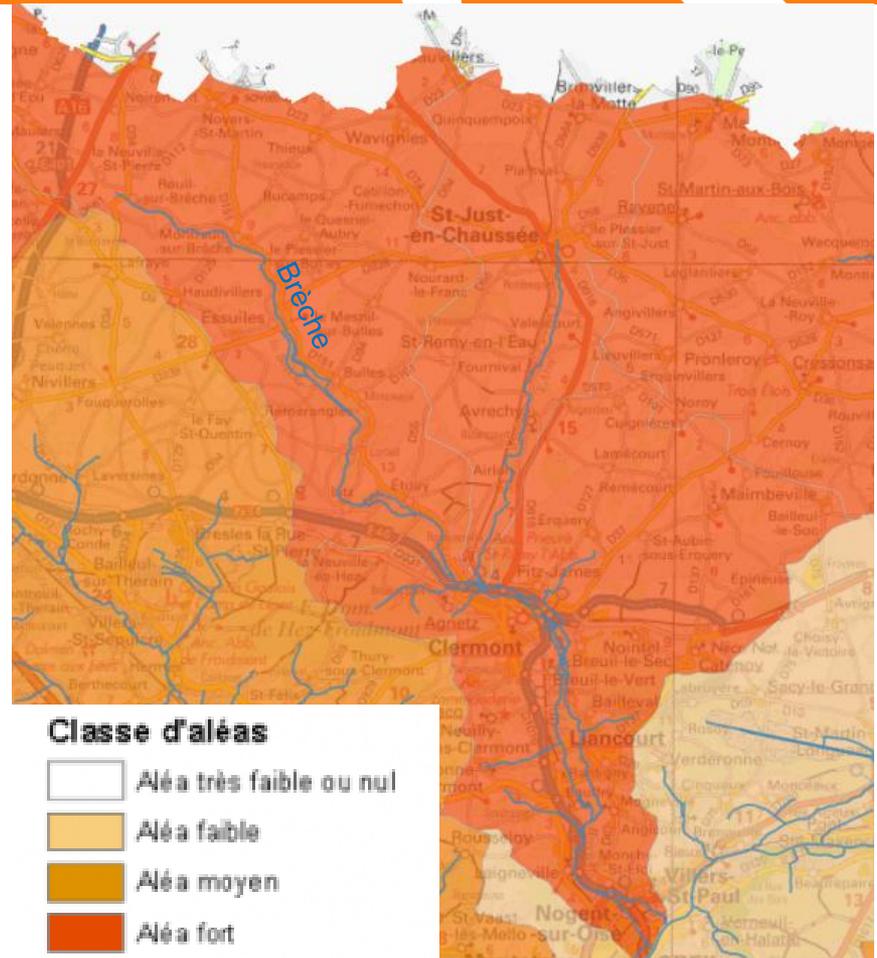
Aléa érosion SIGES, AESN, 2005

- Sols limoneux et battants
- Sols nus en hiver
- Suppression des éléments du paysage
- Cultures de PDT et betteraves sucrières

= probabilité d'occurrence d'une érosion des sols
