# MOE pour la restauration de la continuité écologique sur la Brèche

## *Lot 4: Moulin de Grand Fitz James*

MOE1217 – Juin 2019

### Rapport de la phase 1 : Etat des lieux et diagnostic des ouvrages – Avants Projets

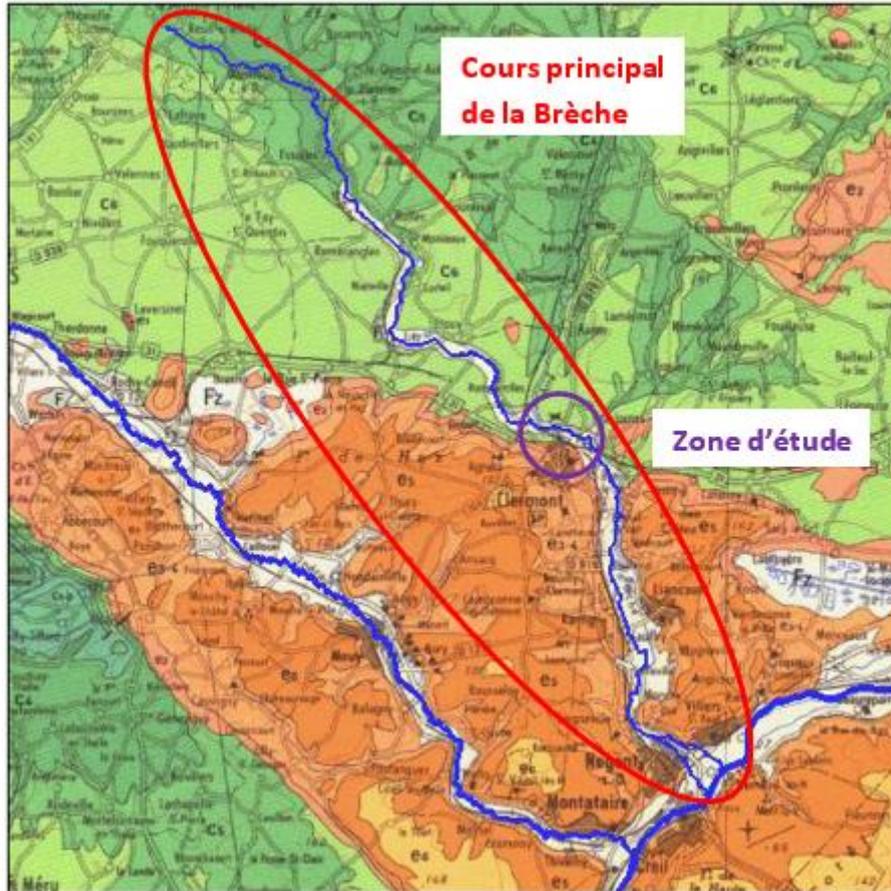
Figure 1 : Carte géologique 1/250 000 du bassin versant de la Brèche

- La partie amont du bassin versant est majoritairement composée de craies et de grès datant du crétacé ;
- La partie aval du bassin versant est quant à elle principalement composée de sables, argiles et calcaires datant de l'ère Tertiaire (Paléocène-Eocène).

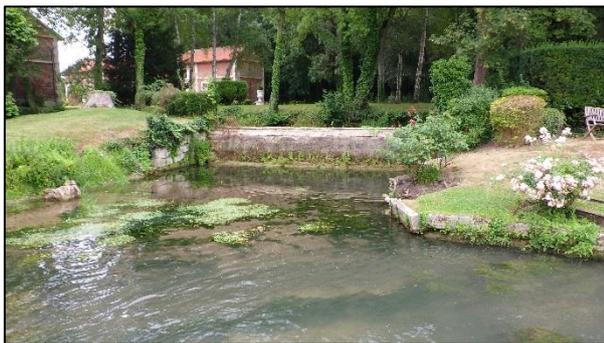
Figure 6 : Vue du seuil depuis l'aval

Les eaux qui s'écoulent sur le déversoir alimentent un bras d'environ 12 m avant de reformer un bief unique. La berge de rive gauche présente quelques traces d'effondrement mais la mise en place de protections sommaires (palplanche béton) assure sa stabilité.

A contrario, la berge de rive droite présente d'importantes marques d'érosion favorisées par l'absence de maintien des berges (pas de protection ou de végétation) renforcées par la présence de terriers de ragondins. Les particules fines en provenance des berges entraînent un colmatage important du lit au pied du déversoir, colmatage accru par la faible hydraulicité du bras.

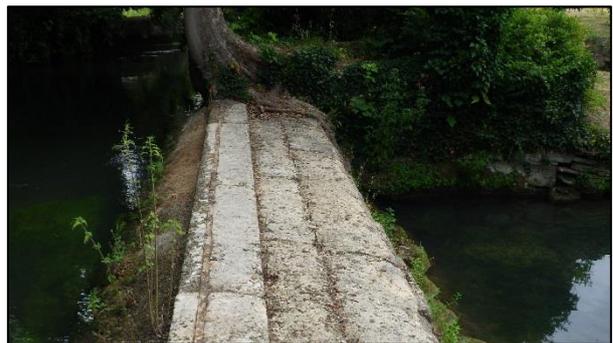
Figure 7 : Vue du profil du seuil depuis la rive droite

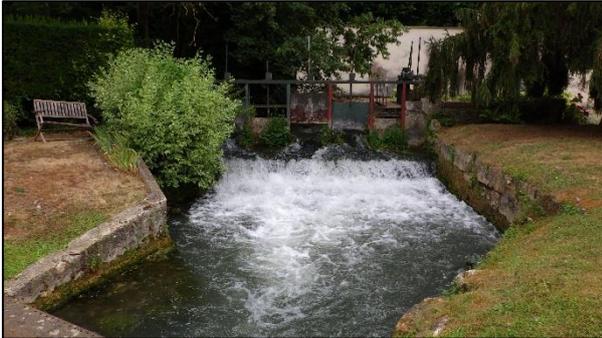
Figure 10 : Vue du vannage de décharge depuis l'aval

Situé 7 m en aval du déversoir, le vannage est composé de cinq vannes métalliques dont celle de rive gauche n'est pas équipée de crémaillère. Les vannes reposent sur un radier béton horizontal, encadrés par des murs maçonnés qui participent également au soutènement des terrains connexes. L'ouvrage est en bon état malgré la corrosion des installations.

Remarque : Bien qu'équipée d'une crémaillère, la deuxième vanne de rive droite est bloquée (ouverture impossible).

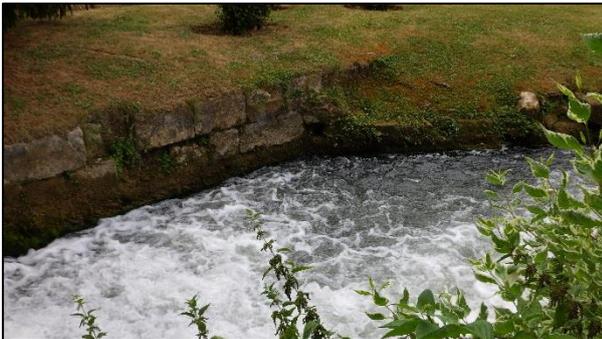
Figure 12 : Vue du mur de soutènement en rive gauche du bras de décharge

Les eaux qui transitent par le vannage s'écoulent ensuite dans un bras d'environ 15 m avant de reformer un bief unique. Les berges au niveau du bras de décharge sont constituées par des murs bétonnés et maçonnés qui assurent leur stabilité. Une petite passerelle en bois permet par ailleurs le franchissement du bras.

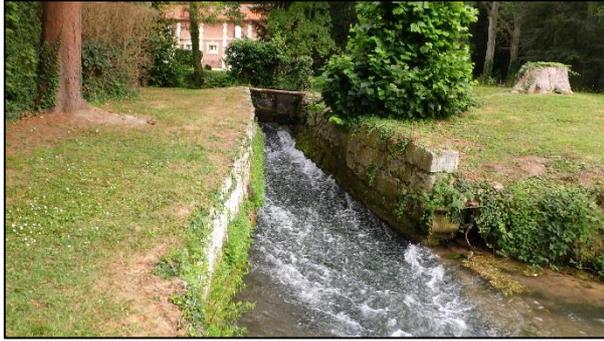
Figure 14 : Vue du vannage secondaire depuis l'aval

Situé environ 11 m en amont du déversoir du déversoir, ce vannage est composé d'une martellière métallique unique qui repose sur un coursier incliné en maçonnerie d'environ 12 m. Le coursier est encadré par des murs maçonnés qui empêchent l'érosion des berges due à la mise en vitesse des écoulements sur le coursier. Une passerelle en bois vétuste permet le franchissement du dispositif.

L'ouvrage est dans un état moyen puisque la crémaillère qui équipe le dispositif n'est plus fonctionnelle. Quelques percolations sont par ailleurs observables au travers des murs de soutènement. L'effondrement de la berge de rive gauche à l'extrémité aval du coursier est également marquée.

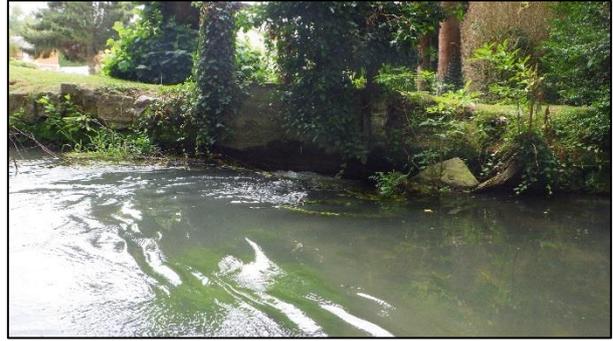
Figure 15 : Vue du vannage secondaire depuis l'amont

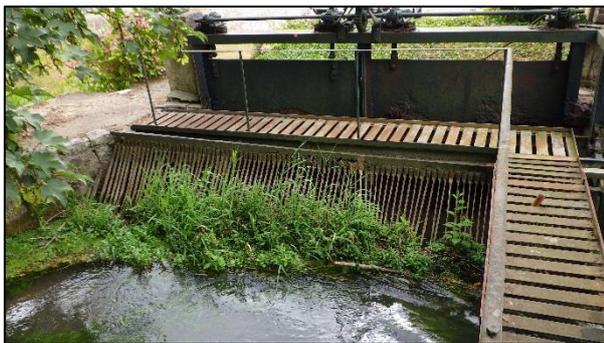
Bien que corrodée, la grille anti-embâcles est globalement en bon état (pas de barreaux manquants). Les vannes usinières sont complètement dégradées par la corrosion (parties manquantes) et ne sont donc plus fonctionnelles.

Figure 16 : Vue du canal d'amenée depuis l'amont

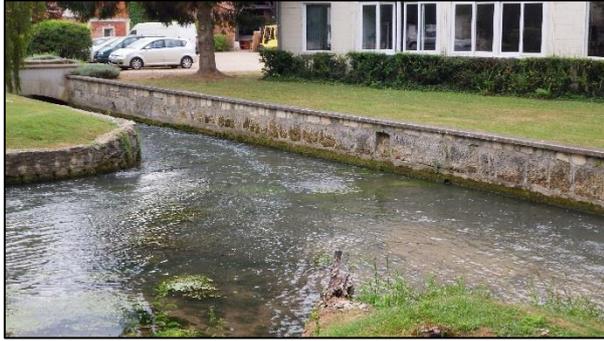
Figure 18 : Vue du canal depuis le vannage secondaire

Les bras situés en aval des différents ouvrages forment un canal de décharge commun qui constitue le cours principal de la Brèche. Ce canal de 4.50 m de largeur pour environ 50 m de long est encadré de part et d'autre par des murs maçonnés et s'écoule notamment le long de l'ancien moulin. Un pont voute maçonné permet par ailleurs de traverser le canal

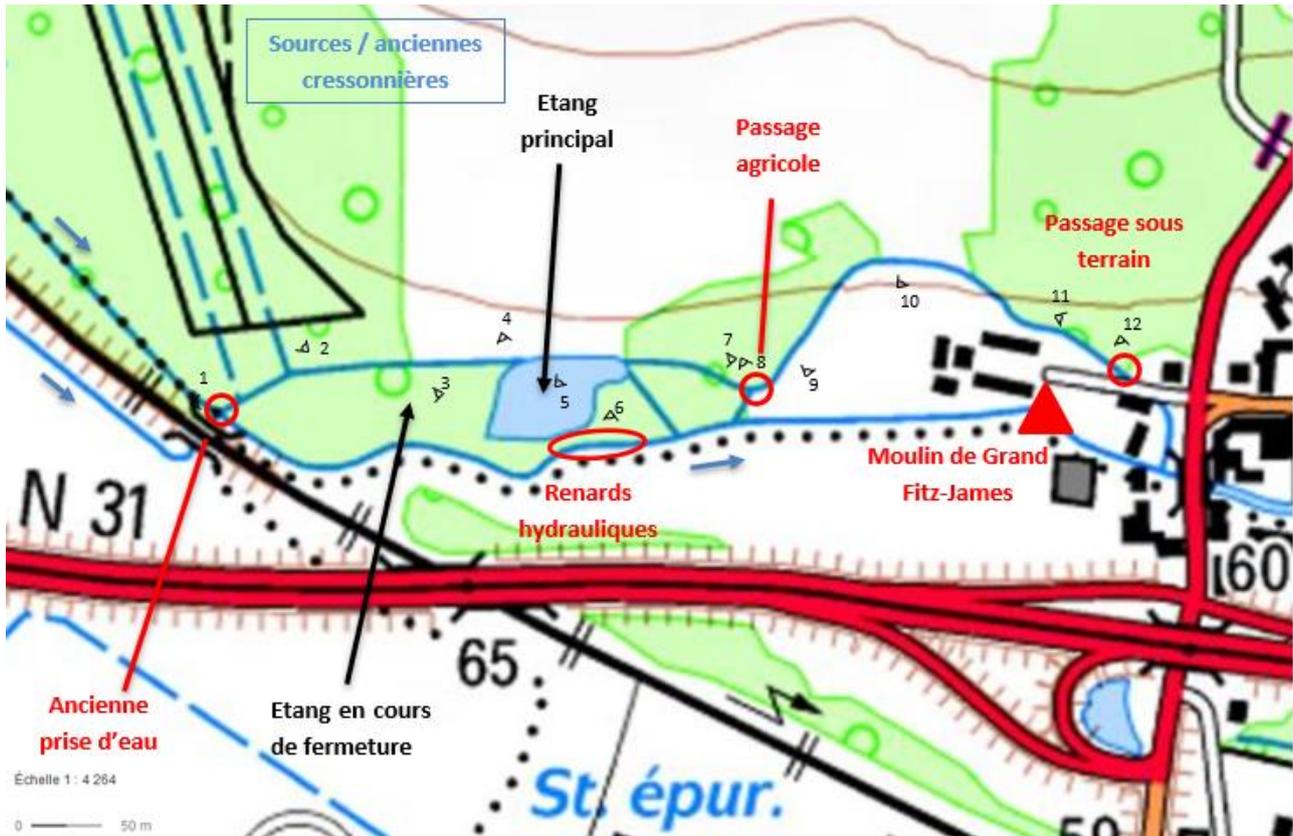
A l'amont des ouvrages, on observe également un réseau de fossés et d'étangs en connexion plus ou moins directe avec le cours d'eau. L'emplacement des différentes photographies est présenté sur le fond IGN ci-dessous :

Figure 20 : Synoptique du réseau de bief et d'étangs (fond de plan Géoportail IGN)

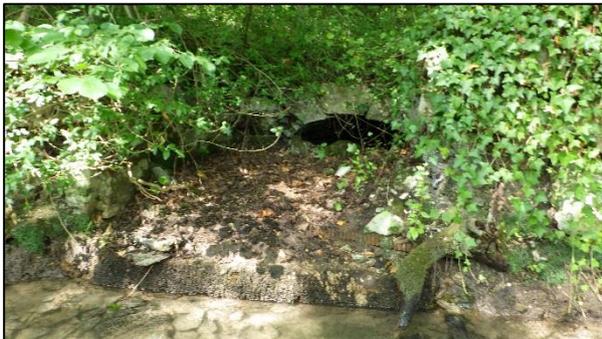
Figure 21 : Photo 1 : Ancienne prise d'eau

**Situation initiale :** Ce réseau de fossés est alimenté par les anciennes cressonnières situées au Nord-Ouest du site d'étude (photo 2). Les résurgences de la nappe souterraine en font une zone de source relativement pérenne tout au long de l'année. L'alimentation des fossés peut toutefois être exceptionnellement soutenue par le débit de la Brèche et de l'Arré via une prise d'eau connectée en période de hautes eaux (photos 1).

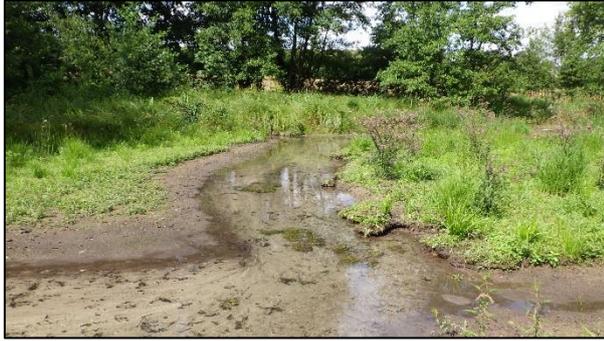
Figure 25 : Photo 5 : Étang principal

**Disfonctionnements observés :** Suite à l'ouverture permanente des vannes de décharge et consécutivement à l'abaissement du niveau d'eau dans la retenue du moulin, l'étang principal s'est presque complètement asséché et seul un écoulement localisé subsiste (photo 5). Aucun écoulement dans le fossé et le canal n'est par ailleurs observé en aval du passage agricole (photo 8 à 12), entraînant un impact négatif sur l'aspect visuel et patrimonial de la propriété. **Trois désordres principaux sont susceptibles d'expliquer ces disfonctionnements :**

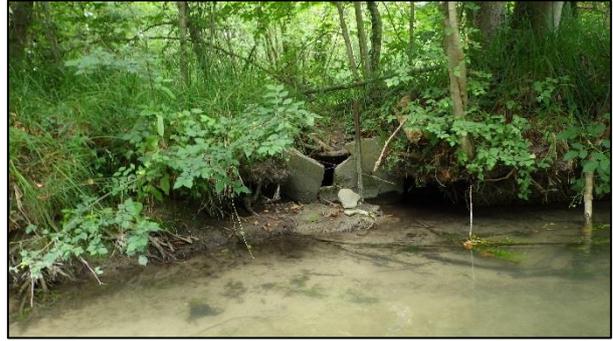
Figure 26 : Photo 6 : Renards hydrauliques dans la digue de l'étang

- Le passage agricole est particulièrement dégradé et de nombreuses pierres sont effondrées à l'intérieur de celui-ci. Une plaque a par ailleurs été disposée en amont de celui-ci pour favoriser l'abreuvement du bétail. En ce sens, le niveau d'eau dans le plan d'eau et les fossés doit être particulièrement important pour permettre l'alimentation du canal.
- On notera enfin que les fossés longeant les parcelles agricoles sont majoritairement utilisés comme abreuvoirs (abreuvoirs sauvage) par le bétail. Le piétinement des berges occasionne un départ massif de particules fines dans les fossés et donc un colmatage très important.

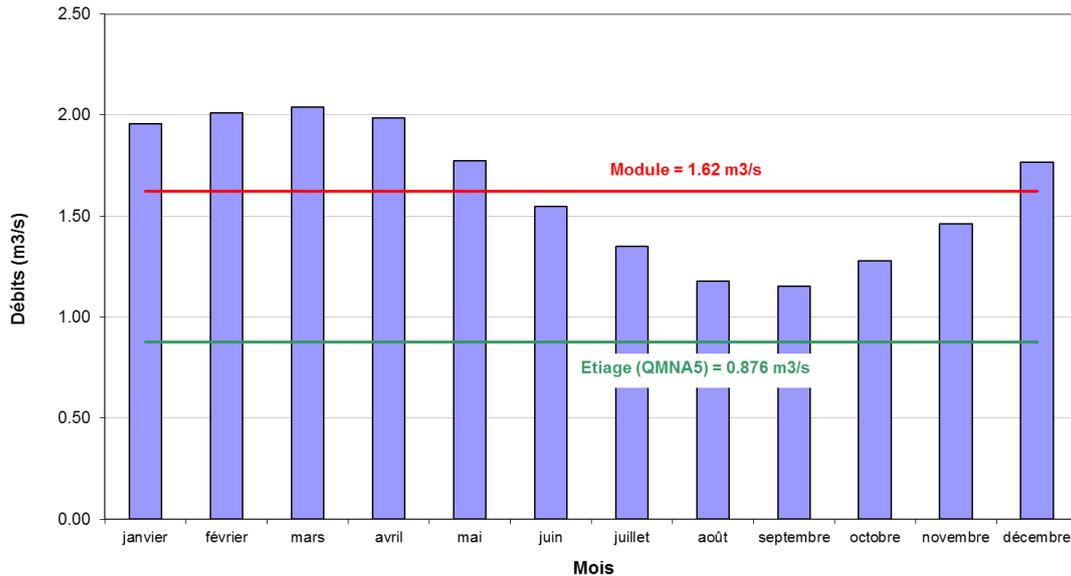
Janv.	Févr.	Mars	Avr.	Mai	Juin	Juil.	Août	Sept.	Oct.	Nov.	Déc.	Année
Débits moyens de la Brèche au droit du moulin de Grand Fitz James (m <sup>3</sup> /s)	1.96	2.01	2.04	1.99	1.77	1.55	1.35	1.18	1.15	1.28	1.46	1.77	1.62

Figure 33 : Débits mensuels/Module/Etiage

- Une période de hautes eaux au cours de laquelle les débits augmentent de façon modérée. Le débit moyen mensuel des mois de Janvier et Février est en effet d'environ 1.2 fois le module.
- Des étiages peu marqués entre Juillet et Octobre dû aux apports de la nappe dans le cours d'eau.

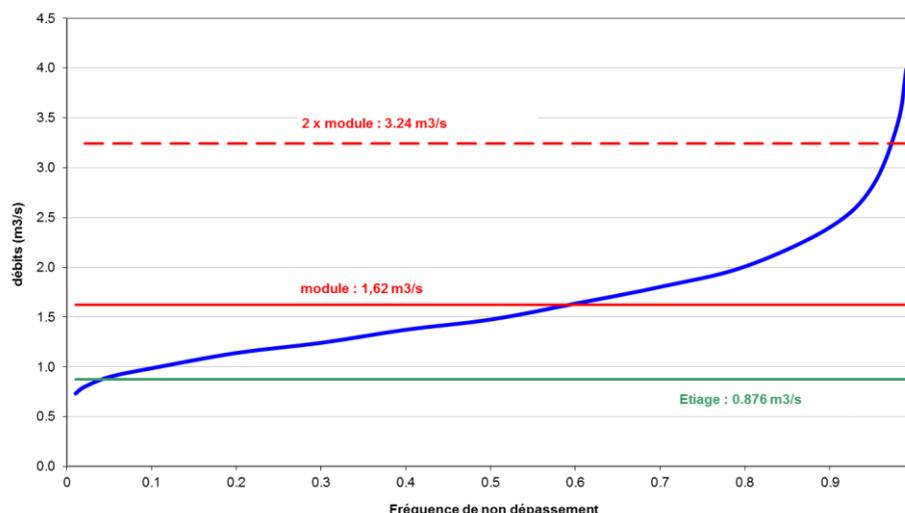
Ci-dessous le graphique représentant les débits classés de la Brèche au niveau du moulin de Grand Fitz-James. Les débits classés traduisent **la probabilité d'observer dans le cours d'eau un débit inférieur à une valeur donnée** :

Figure 34 : Débits classés sur l'année au droit du site

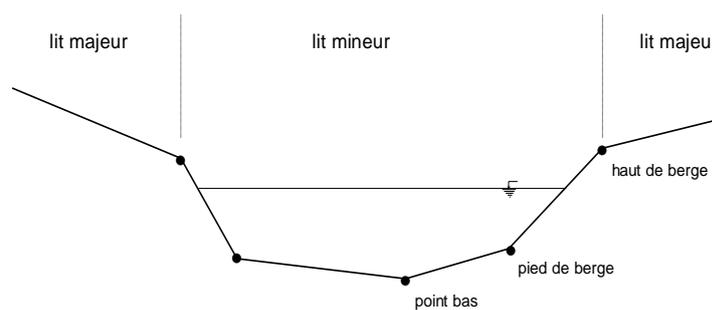
Les levés topographiques ont principalement consisté en une description des bras par la réalisation de profils en travers dans le lit mineur et incluant les berges (voir schéma de principe ci-dessous).

Figure 35 : Schéma de principe des relevés topographiques

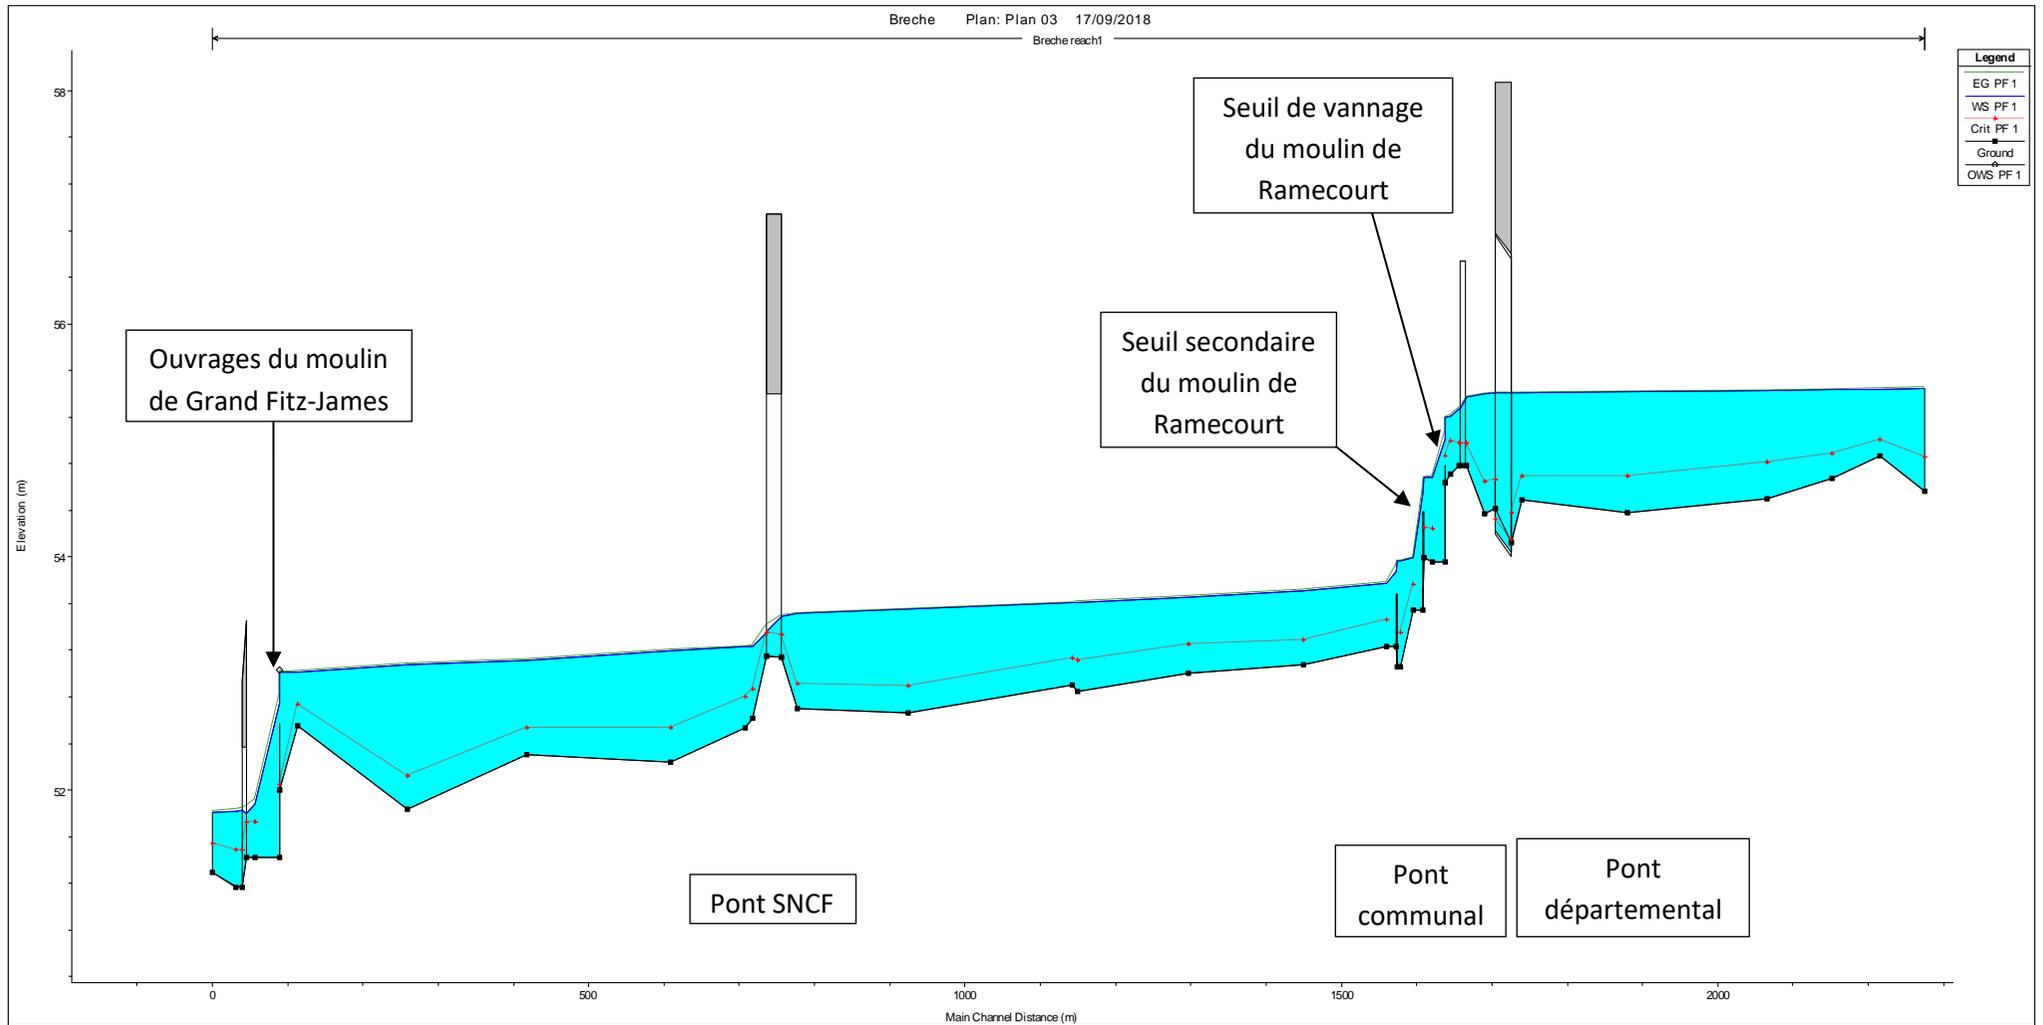
La figure ci-dessous présente les résultats du modèle dans des conditions d'étiages correspondant à la situation observée le 18/07/2018.

Figure 36 : Modèle hydraulique en conditions d'étiage

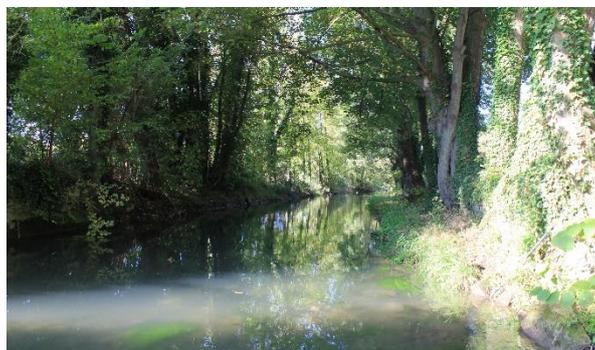
Figure 41 : Ecoulement lentique dans le bief - Ripisylve

La ripisylve abondante en rives droite et gauche offre un ombrage sur la totalité du cours d'eau mais également une diversification des habitats grâce aux racinaires et la formation de fosses intéressantes.

Néanmoins, de par la surlageur de la retenue amont, les berges relativement verticales et le faible méandrage du lit, le bief présente une faible variété de faciès d'écoulement puisqu'on retrouve uniquement un écoulement lentique. Pour ce qui est de la granulométrie celle-ci est fortement colmatée et peu diversifiée. Ceci est principalement dû aux faibles écoulements mais également à la présence de l'ouvrage qui empêche la continuité sédimentaire et donc le dépôt des sédiments en amont de celui-ci. Ce colmatage est accentué par la descente du bétail à la rivière entraînant piétinement et départ de fines dans le cours d'eau.

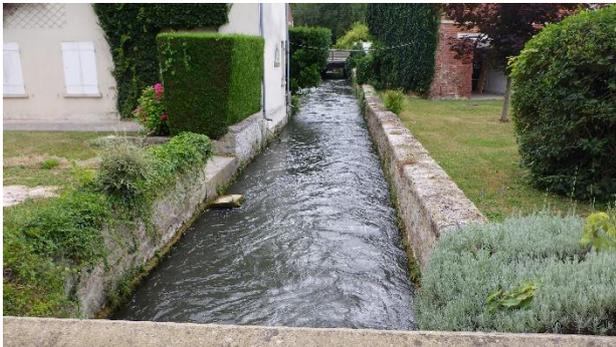
Figure 42 : Canal de décharge, vue depuis l'amont

En revanche, dans le canal de décharge ainsi qu'après la confluence des deux canaux, la granulométrie semble plus diversifiée et moins colmatée qu'à l'amont. En effet, sur ce secteur on observe des écoulements plus dynamiques s'apparentant presque à un plat courant.

Néanmoins, l'ensemble des canaux sont cloisonnés par des murs maçonnés. Sur ce secteur, la ripisylve est totalement absente ce qui limite l'ombrage et la diversification d'habitats sur ce secteur. On trouve cependant à ce niveau des herbiers ce qui permettent de diversifier légèrement les habitats.

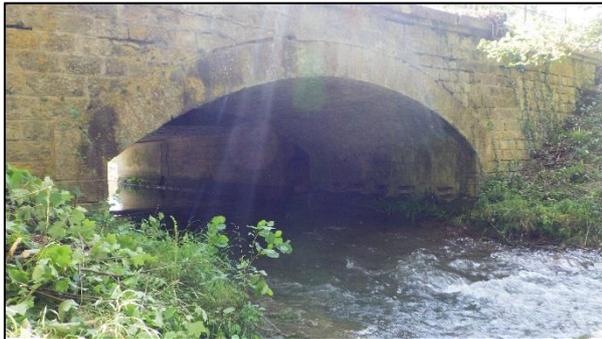
Figure 45 : Vue du pont SNCF depuis l'aval

Longueur	Largeur	Cote caractéristique	Hauteur de l'ouvrage	Hauteur de chute
Pont SNCF	19.75 m	6 m	Environ 53.20 m NGF (radier irrégulier)	2.50 m	≈ 0.2 m

**Remarque :** Cette intervention a permis d'estimer la vitesse de formation des dépôts calcaire sous l'ouvrage à environ 1cm/an.

**A ce titre, les futurs aménagements au niveau du moulin ne devront entrainer aucune déstabilisation ou modification sur la structure de l'ouvrage. En tout état de cause, les propositions d'aménagement devront faire l'objet d'une validation avec les services compétent de SNCF Réseau en intégrant notamment les éléments mentionnés dans le document « Recommandations et prescriptions avant tous travaux » transmis par SNCF Réseau.**

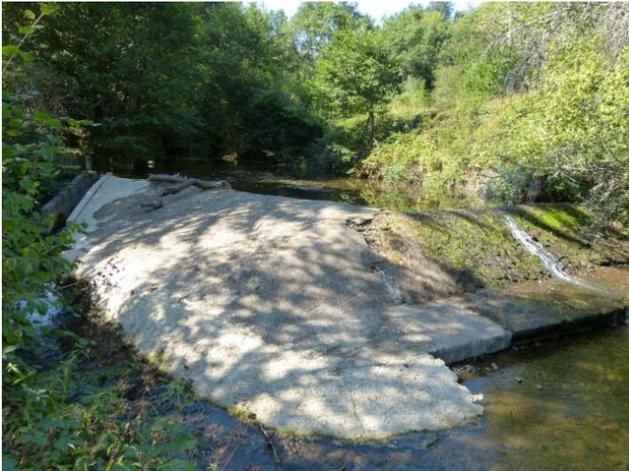
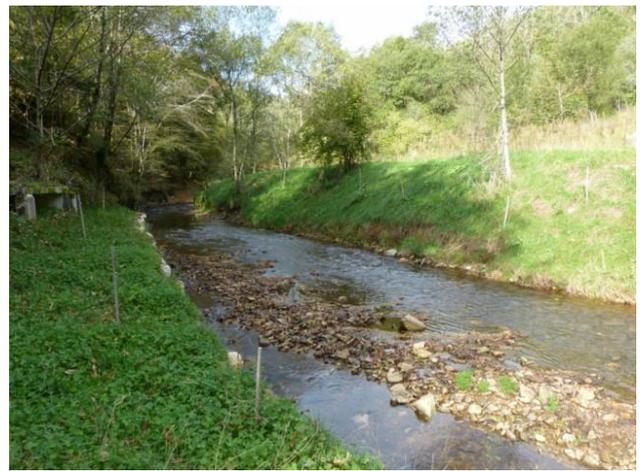
Figure 48 : Seuil et retenue de Gabanelle sur le Bervezou avant effacement (source SMBRC)

Figure 49 : Seuil et retenue de Gabanelle après effacement (source SMBRC)

Le projet consiste à effacer en totalité la chute à franchir en supprimant une partie du vannage secondaire, ainsi que le déversoir. Pour ce faire, il est proposé d'araser l'ouvrage jusqu'à la cote 51,62 m NGF (environ 40 cm sous la ligne d'eau en étiage, mesurée le 18/07/2018, 52,02 m NGF). On s'assure ainsi de ne pas conserver de chute résiduelle y compris en conditions de basses eaux.

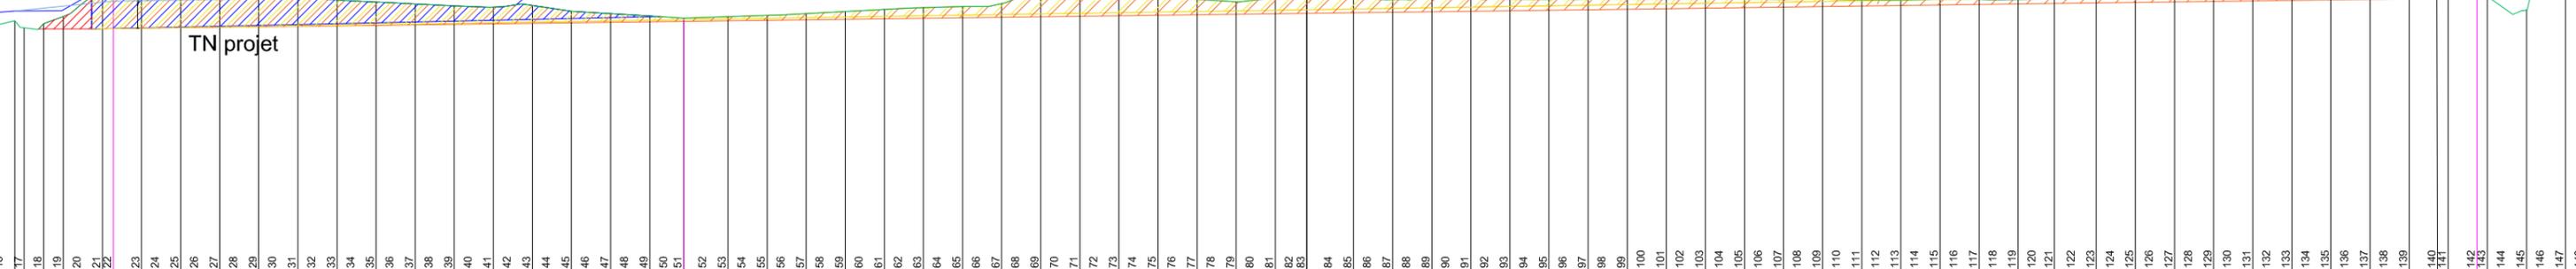
TN projet

P.17	80.00	51.59
P.18	90.00	51.87
P.20	100.00	52.55
P.21	110.00	52.55
P.22	120.00	52.50
P.23	130.00	52.46
P.24	140.00	52.42
P.25	150.00	52.37
P.26	160.00	52.31
P.27	170.00	52.25
P.28	180.00	52.20
P.29	190.00	52.15
P.30	200.00	52.12
P.31	210.00	52.16
P.32	220.00	52.02
P.33	230.00	51.96
P.34	240.00	51.89
P.35	248.68	51.84
P.36	260.00	51.88
P.37	270.00	51.91
P.38	280.00	51.96
P.39	290.00	52.01
P.40	300.00	52.06
P.41	310.00	52.11
P.42	320.00	52.14
P.43	330.00	52.21
P.44	340.00	52.36
P.45	350.00	52.35
P.46	360.00	52.35
P.47	370.00	52.36
P.48	380.00	52.32
P.49	390.00	52.26
P.50	400.00	52.36
P.51	408.05	52.46
P.52	420.00	52.38
P.53	430.00	52.31
P.54	440.00	52.39
P.55	450.00	52.38
P.56	460.00	52.33
P.57	470.00	52.32
P.58	480.00	52.33
P.59	490.00	52.33
P.60	500.00	52.33
P.61	510.00	52.33
P.62	520.00	52.33
P.63	530.00	52.32
P.64	540.00	52.33
P.65	550.00	52.31
P.66	560.00	52.31
P.67	570.00	52.37
P.68	580.00	52.33
P.69	590.00	52.32
P.70	599.29	52.34
P.71	610.00	52.39

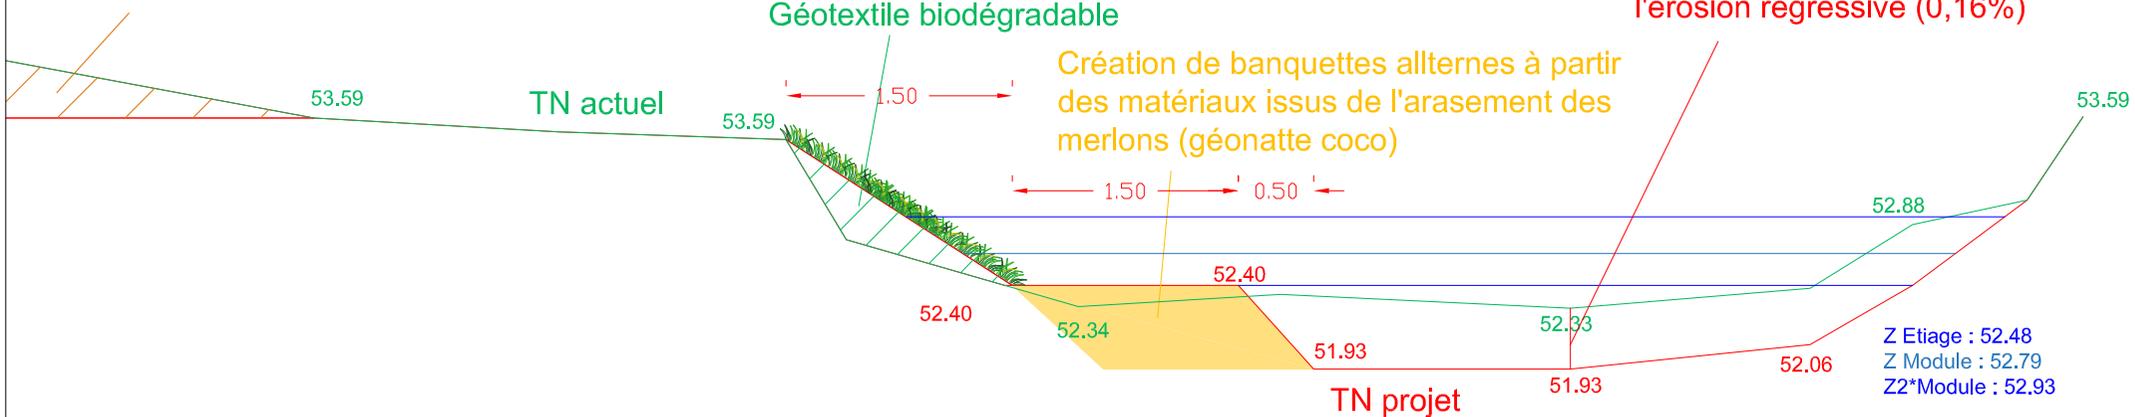
Retalutage des berges max 2h/1v  
Ensemencement  
Géotextile biodégradable

Création de banquettes allternes à partir des matériaux issus de l'arasement des merlons (géonatte coco)

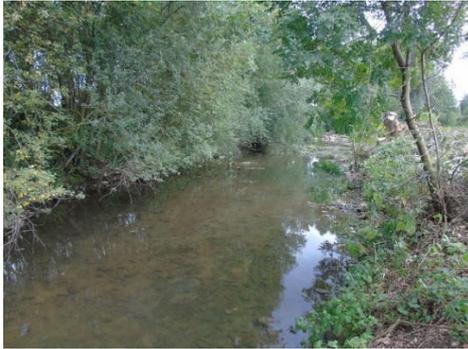
Figure 50 : Berges hautes merlon - Source : Syndicat des rivières du territoire de la Chalaronne

Les berges en rive droite et au niveau de l'étang en rive gauche ont été fortement réhaussées suite à la création de merlons de terre. Le projet prévoit également d'araser ces merlons et de redonner un aspect plus naturel et dynamique à la Brèche en reprenant les berges en pente douce, en modifiant le tracé du cours d'eau (sinuosité, rétrécissement, création de banquettes, etc.). Le cours d'eau sera alors redynamisé offrant ainsi une variété de faciès d'écoulement.

Afin de réduire la surlargeur du bief et ainsi d'y redynamiser les écoulements évitant la stagnation de l'eau à ce niveau, le projet prévoit la mise en œuvre de banquettes alternes. Dans l'objectif, de limiter au mieux les mouvements de terre, les déblais issus de l'arasement des merlons seront utilisés pour la création des banquettes, soit un volume de près de 400 m<sup>3</sup>. Afin de stabiliser les banquettes on propose d'associer l'ensemencement des banquettes avec des essences supportant l'immersion, à la pose d'un géotextile naturel type fibres de coco.

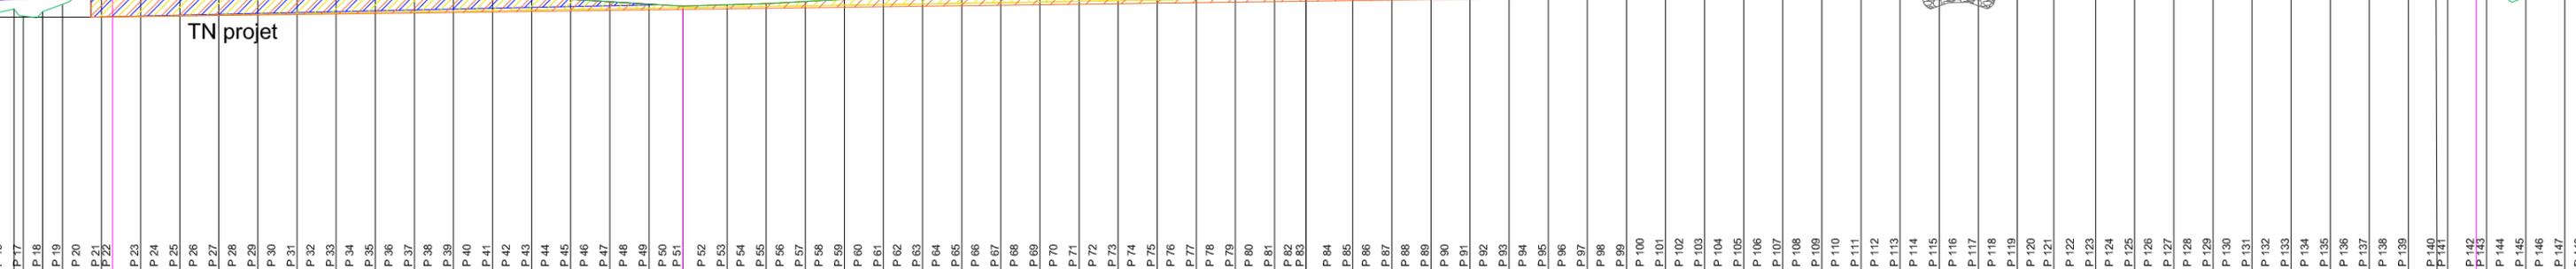
TN projet

P.16	80.00	51.59
P.17	90.00	51.87
P.18	100.00	52.55
P.19	110.00	52.55
P.20	120.00	52.50
P.21	130.00	52.46
P.22	140.00	52.42
P.23	150.00	52.37
P.24	160.00	52.31
P.25	170.00	52.25
P.26	180.00	52.20
P.27	190.00	52.15
P.28	200.00	52.12
P.29	210.00	52.16
P.30	220.00	52.02
P.31	230.00	51.96
P.32	240.00	51.89
P.33	248.68	51.84
P.34	260.00	51.88
P.35	270.00	51.91
P.36	280.00	51.96
P.37	290.00	52.01
P.38	300.00	52.06
P.39	310.00	52.11
P.40	320.00	52.14
P.41	330.00	52.21
P.42	340.00	52.36
P.43	350.00	52.35
P.44	360.00	52.35
P.45	370.00	52.36
P.46	380.00	52.32
P.47	390.00	52.26
P.48	400.00	52.36
P.49	408.05	52.46
P.50	420.00	52.38
P.51	430.00	52.31
P.52	440.00	52.39
P.53	450.00	52.38
P.54	460.00	52.33
P.55	470.00	52.32
P.56	480.00	52.33
P.57	490.00	52.33
P.58	500.00	52.33
P.59	510.00	52.33
P.60	520.00	52.33
P.61	530.00	52.32
P.62	540.00	52.33
P.63	550.00	52.31
P.64	560.00	52.31
P.65	570.00	52.37
P.66	580.00	52.33
P.67	590.00	52.32
P.68	599.29	52.34
P.69	610.00	52.39

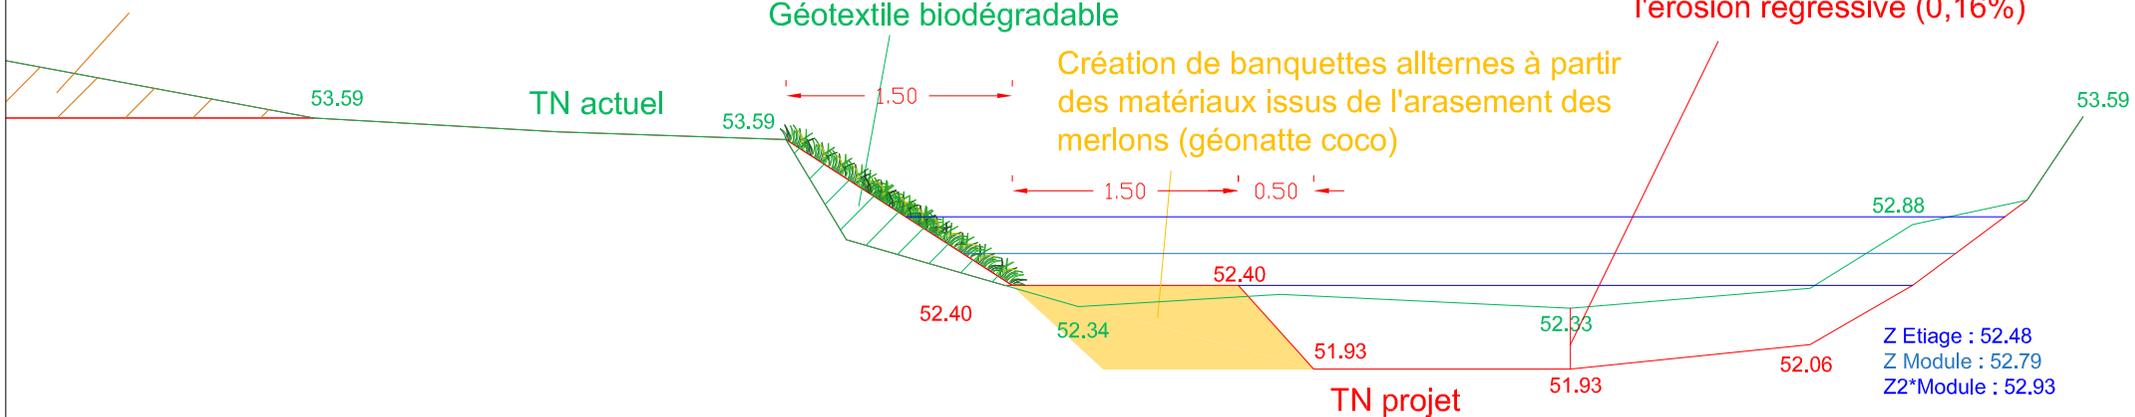
Retalutage des berges max 2h/1v  
Ensemencement  
Géotextile biodégradable

Création de banquettes allternes à partir des matériaux issus de l'arasement des merlons (géonatte coco)

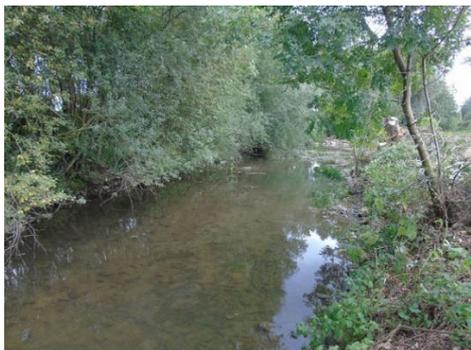
Figure 54 : Berges hautes merlon - Source : Syndicat des rivières du territoire de la Chalaronne

Afin de réduire la surlargeur du bief et ainsi d'y redynamiser les écoulements évitant la stagnation de l'eau à ce niveau, le projet prévoit la mise en œuvre de banquettes alternes. Dans l'objectif, de limiter au mieux les mouvements de terre, les déblais issus de l'arasement des merlons seront utilisés pour la création des banquettes, soit un volume de près de 400 m<sup>3</sup>. Afin de stabiliser les banquettes on propose d'associer l'ensemencement des banquettes avec des essences supportant l'immersion, à la pose d'un géotextile naturel type fibres de coco.

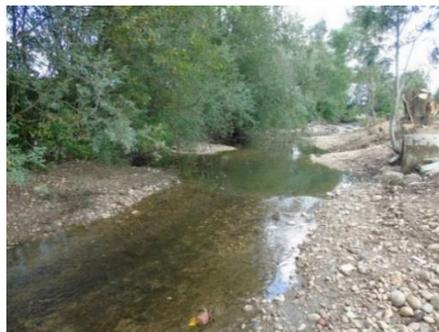
Figure 55 : Reprise des berges en pente douce et création de banquettes - Source : Syndicat des rivières du territoire de la Chalaronne

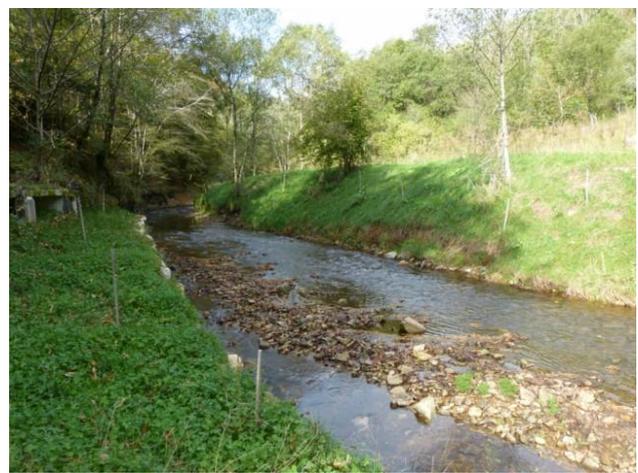
Figure 57 : Seuil et retenue de Gabanelle après effacement (source SMBRC)

Le scénario 3 reprend les principes généraux du scénario 1, soit la suppression totale de la chute à franchir jusqu'à la cote 51,62 m NGF. On s'assure ainsi de ne pas conserver de chute résiduelle y compris en conditions de basses eaux (environ 40 cm sous la ligne d'eau en étiage, 52,02 m NGF).

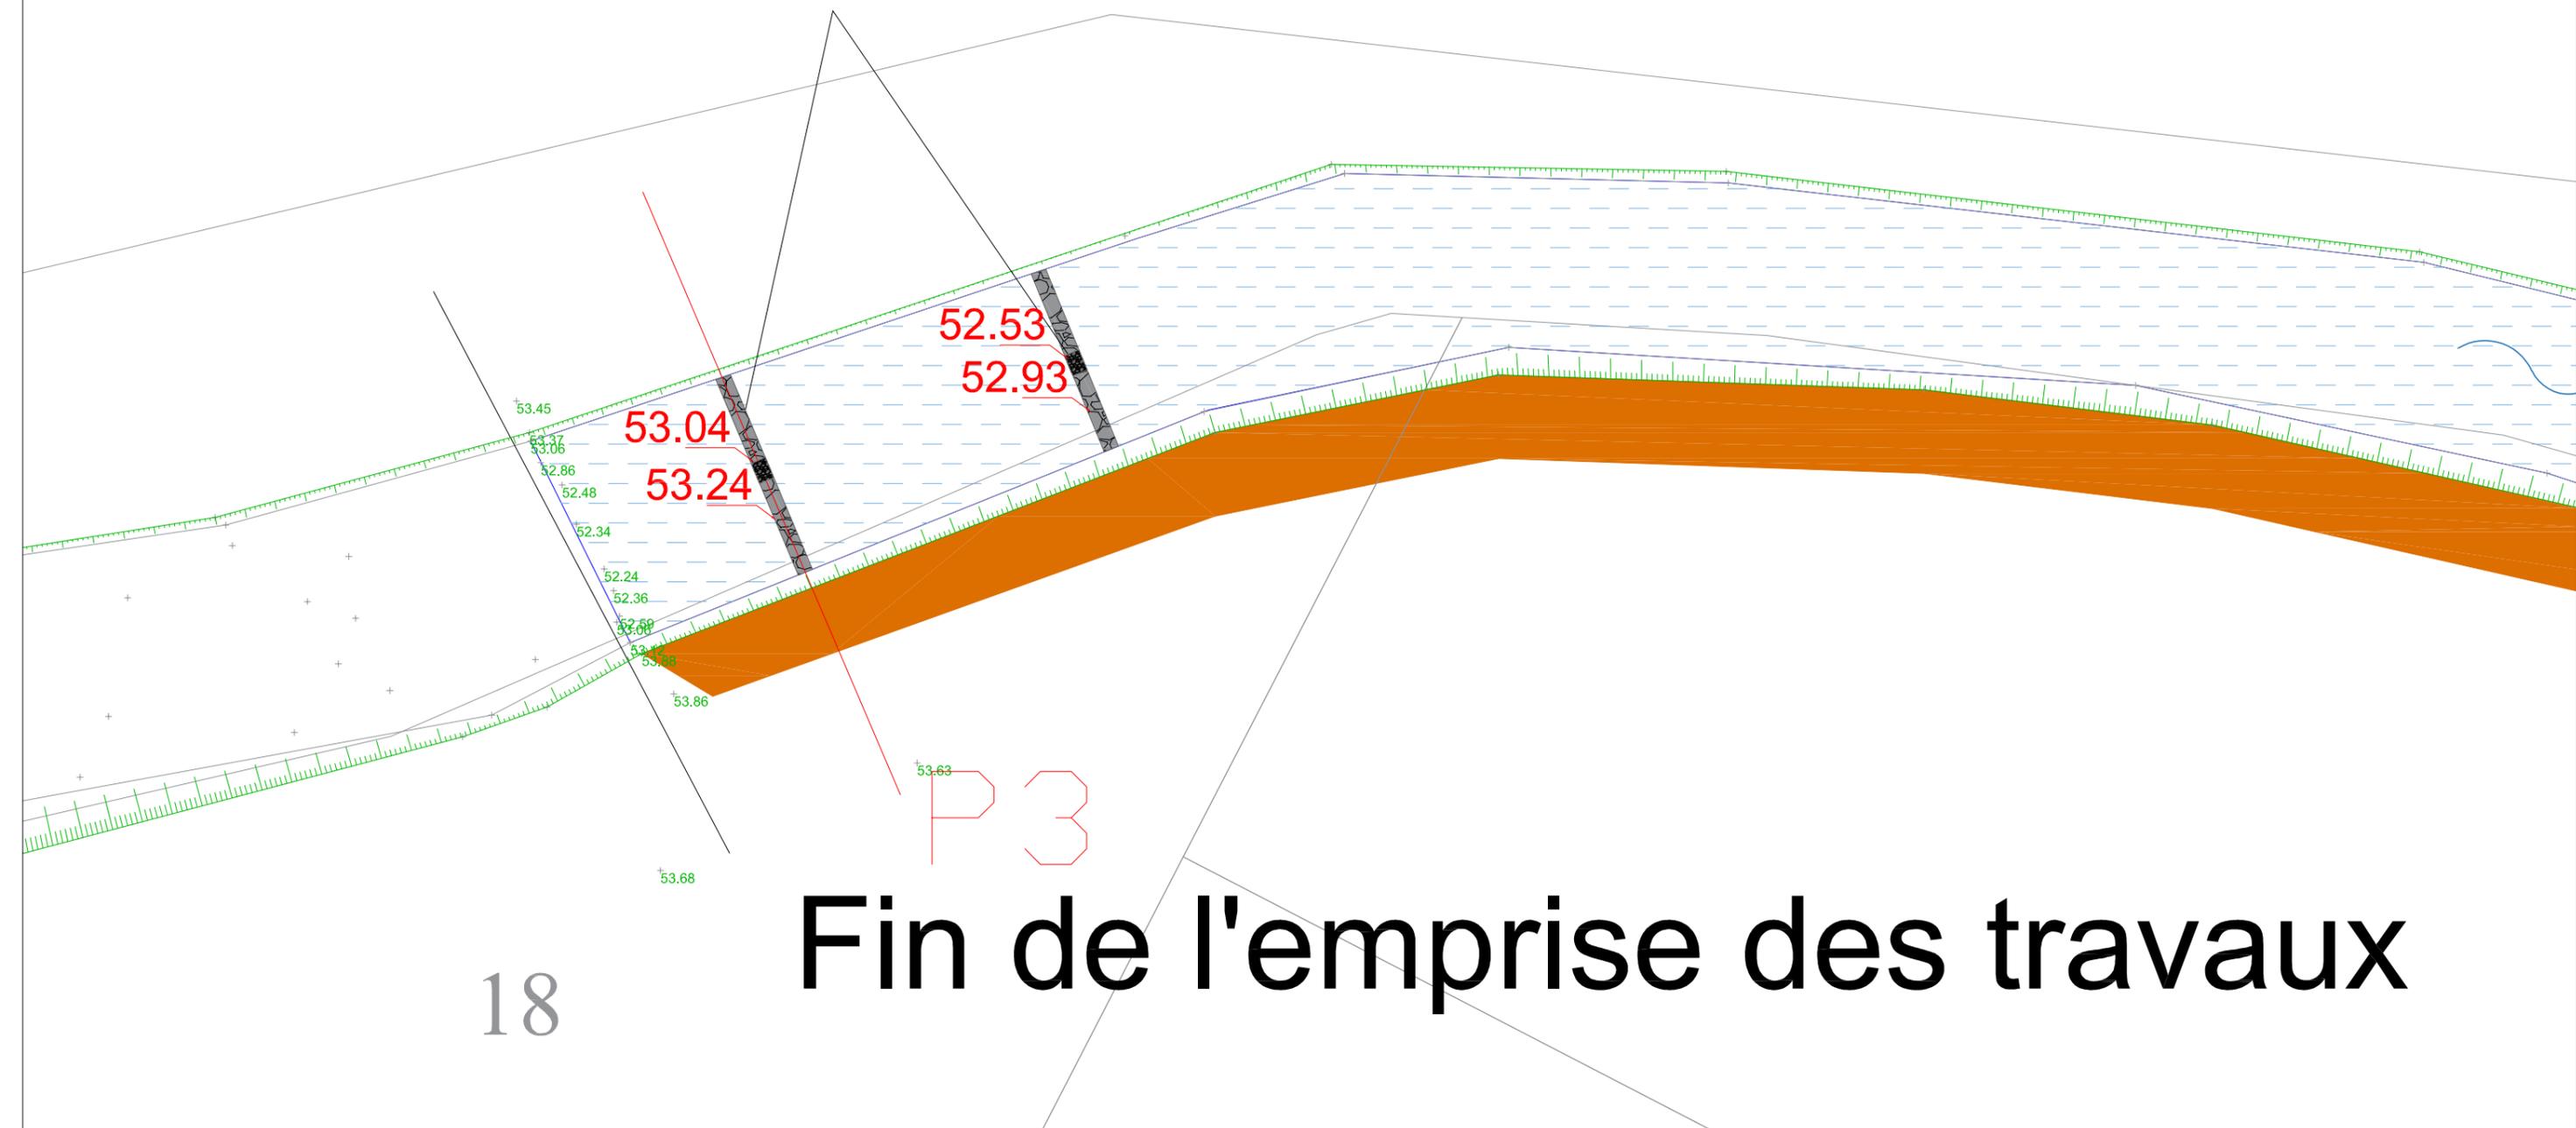
# Pré-barrages pour stabiliser le profil en long et maintenir le niveau d'eau

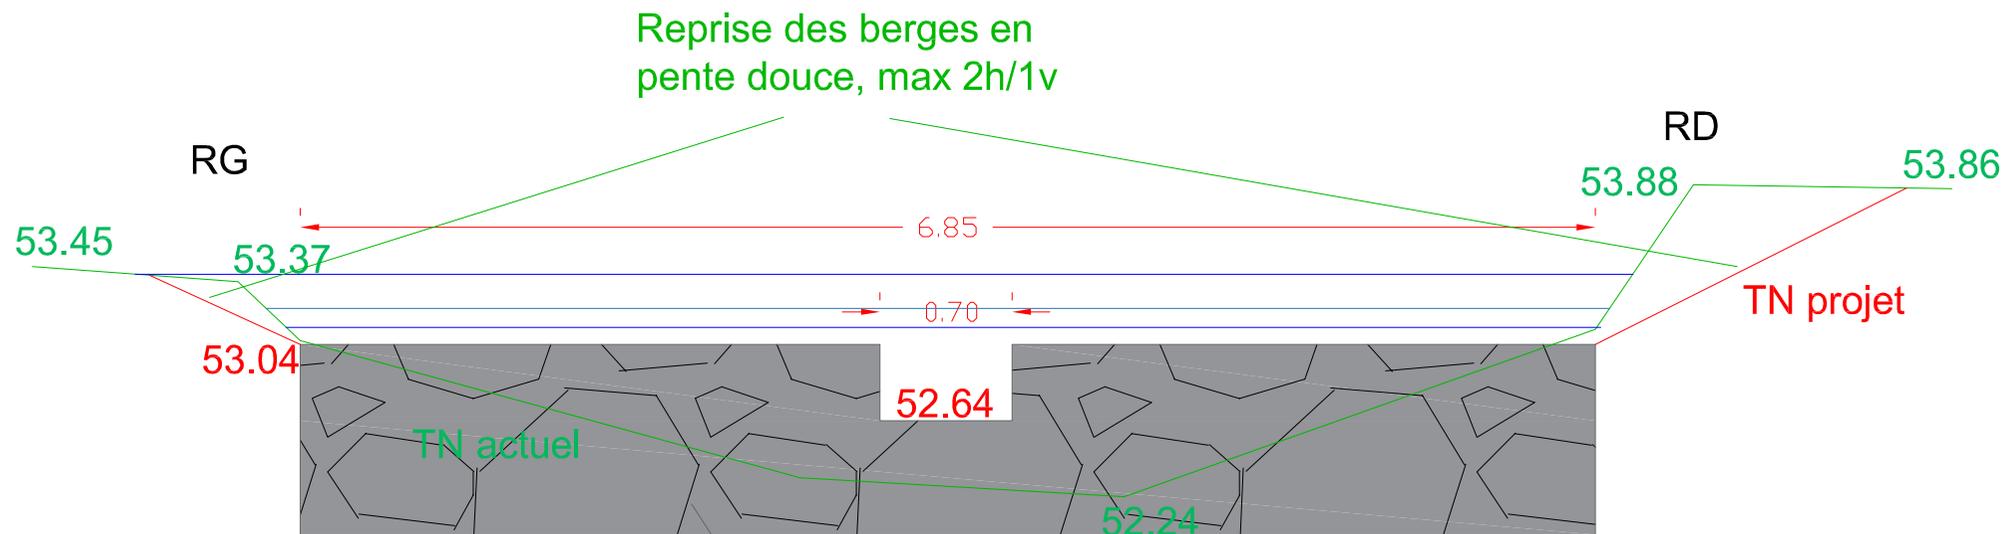
Z Etiage : 53.17  
 Z Module : 53.27  
 Z2\*Module : 53.45

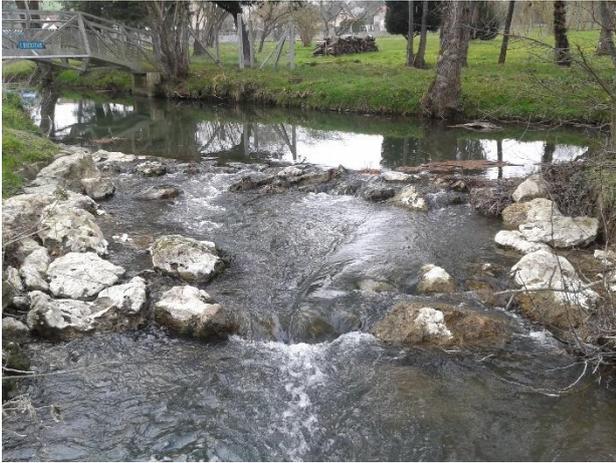
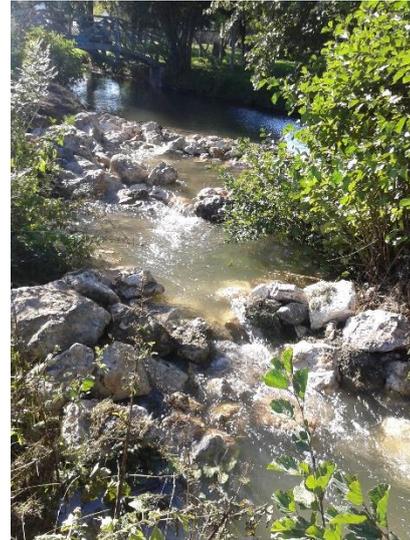
La profondeur d'ancrage des pré-barrages sera à préciser par l'entreprise durant l'étude d'exécution.

Figure 58 : Exemples de dispositifs similaires

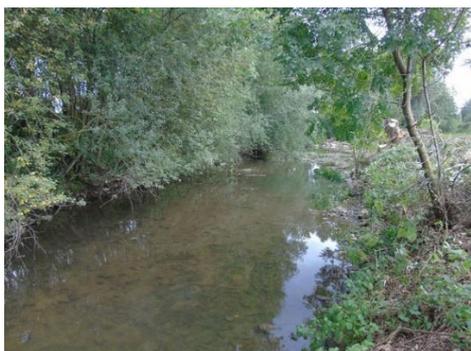
Figure 59 : Berges hautes merlon - Source : Syndicat des rivières du territoire de la Chalaronne

Afin de réduire la surlargeur du bief et ainsi d'y redynamiser les écoulements évitant la stagnation de l'eau à ce niveau, le projet prévoit la mise en œuvre de banquettes alternes. Dans l'objectif, de limiter au mieux les mouvements de terre, les déblais issus de l'arasement des merlons seront utilisés pour la création des banquettes, soit un volume de près de 400 m<sup>3</sup>. Afin de stabiliser les banquettes on propose d'associer l'ensemencement des banquettes avec des essences supportant l'immersion, à la pose d'un géotextile naturel type fibres de coco.

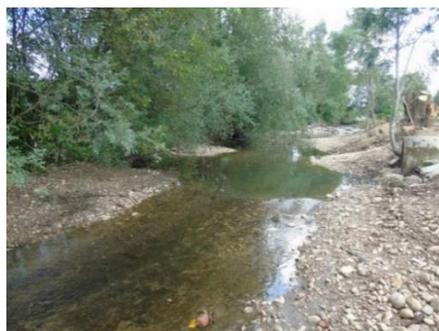
Figure 60 : Reprise des berges en pente douce et création de banquettes - Source : Syndicat des rivières du territoire de la Chalaronne

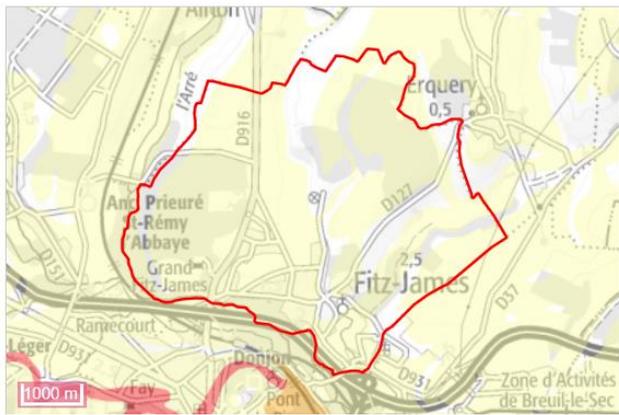
- au risque de retrait gonflement ([www.argiles.fr](http://www.argiles.fr)) : aléa faible au phénomène de retrait et gonflement.

Un « aléa fort » signifie que des variations de volume ont une très forte probabilité d'avoir lieu. Ces variations peuvent avoir des conséquences importantes sur le bâti (comme l'apparition de fissures dans les murs).

- Aléa fort
- Aléa moyen
- Aléa faible
- A priori nul
