# MOE pour la restauration de la continuité écologique sur la Brèche

## *Lot 3: Moulin de Ramecourt*

MOE1217 – Août 2018

### Rapport de la phase 1.1 : Etat des lieux et diagnostic des ouvrages

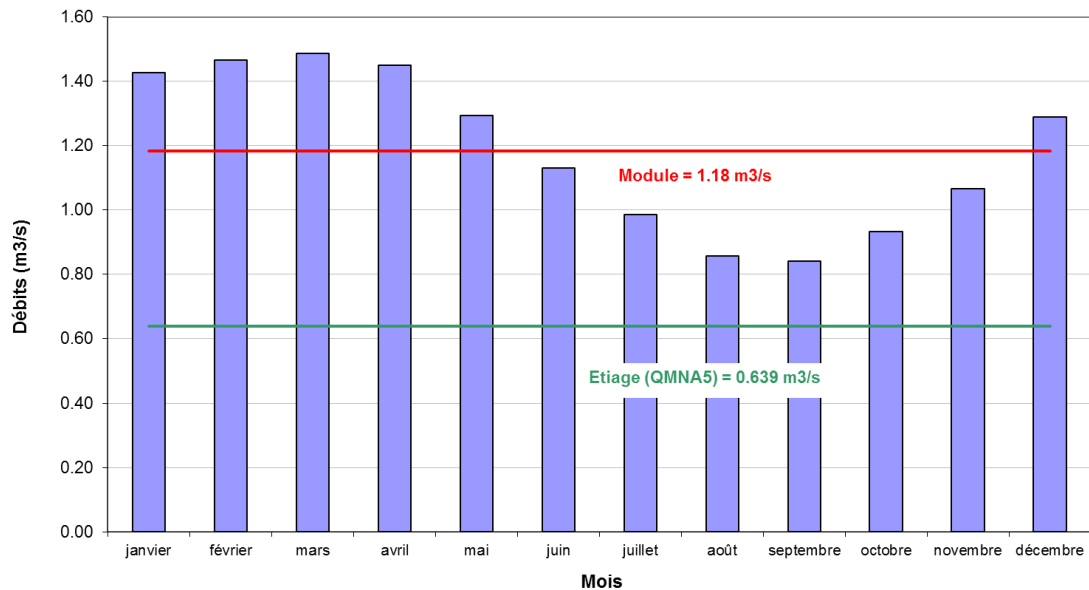
Janv.	Févr.	Mars	Avr.	Mai	Juin	Juil.	Août	Sept.	Oct.	Nov.	Déc.	Année
<b>Débits moyens de la Brèche au droit du moulin de Ramecourt (m<sup>3</sup>/s)</b>	1.43	1.47	1.49	1.45	1.29	1.13	0.99	0.86	0.84	0.93	1.07	1.29	1.18

Figure 16 : Débits mensuels/Module/Etiage estimés

- Une période de hautes eaux au cours de laquelle les débits augmentent de façon modérée. Le débit moyen mensuel des mois de janvier et février est en effet d'environ 1.2 fois le module.
- Des étiages peu marqués entre juillet et octobre dû aux apports de la nappe dans le cours d'eau.

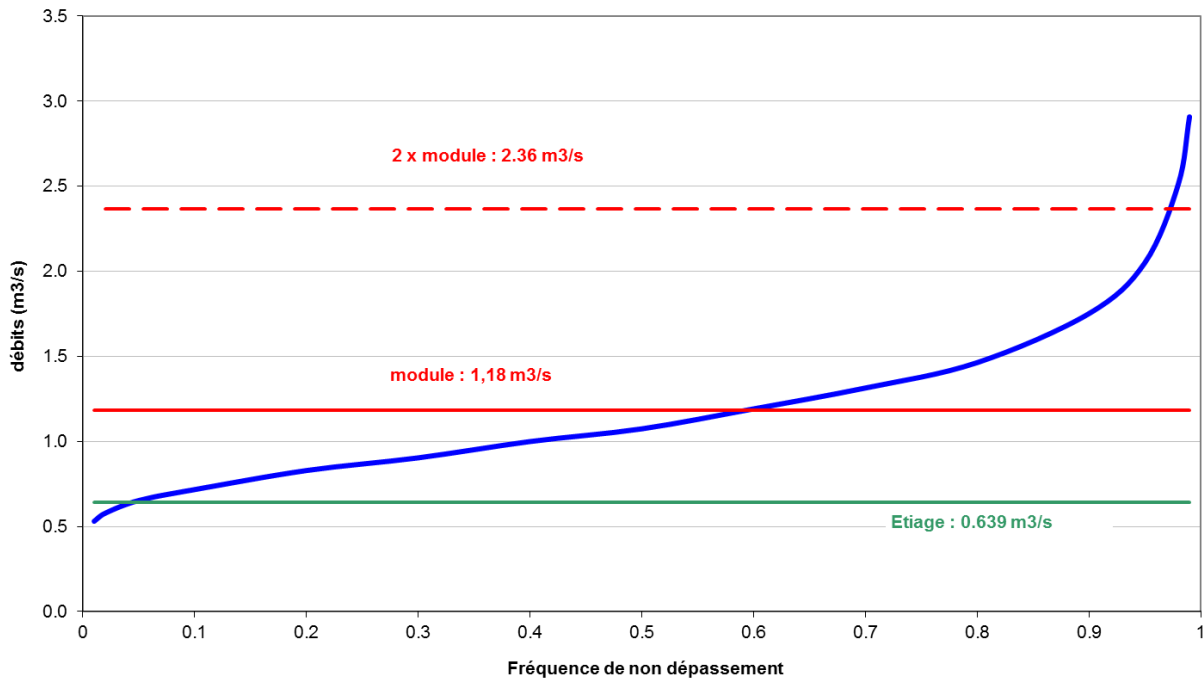
Ci-dessous le graphique représentant les débits classés de la Brèche au niveau du moulin de Ramecourt. Les débits classés traduisent **la probabilité d'observer dans le cours d'eau un débit inférieur à une valeur donnée** :

Figure 17 : Débits classés sur l'année au droit du site

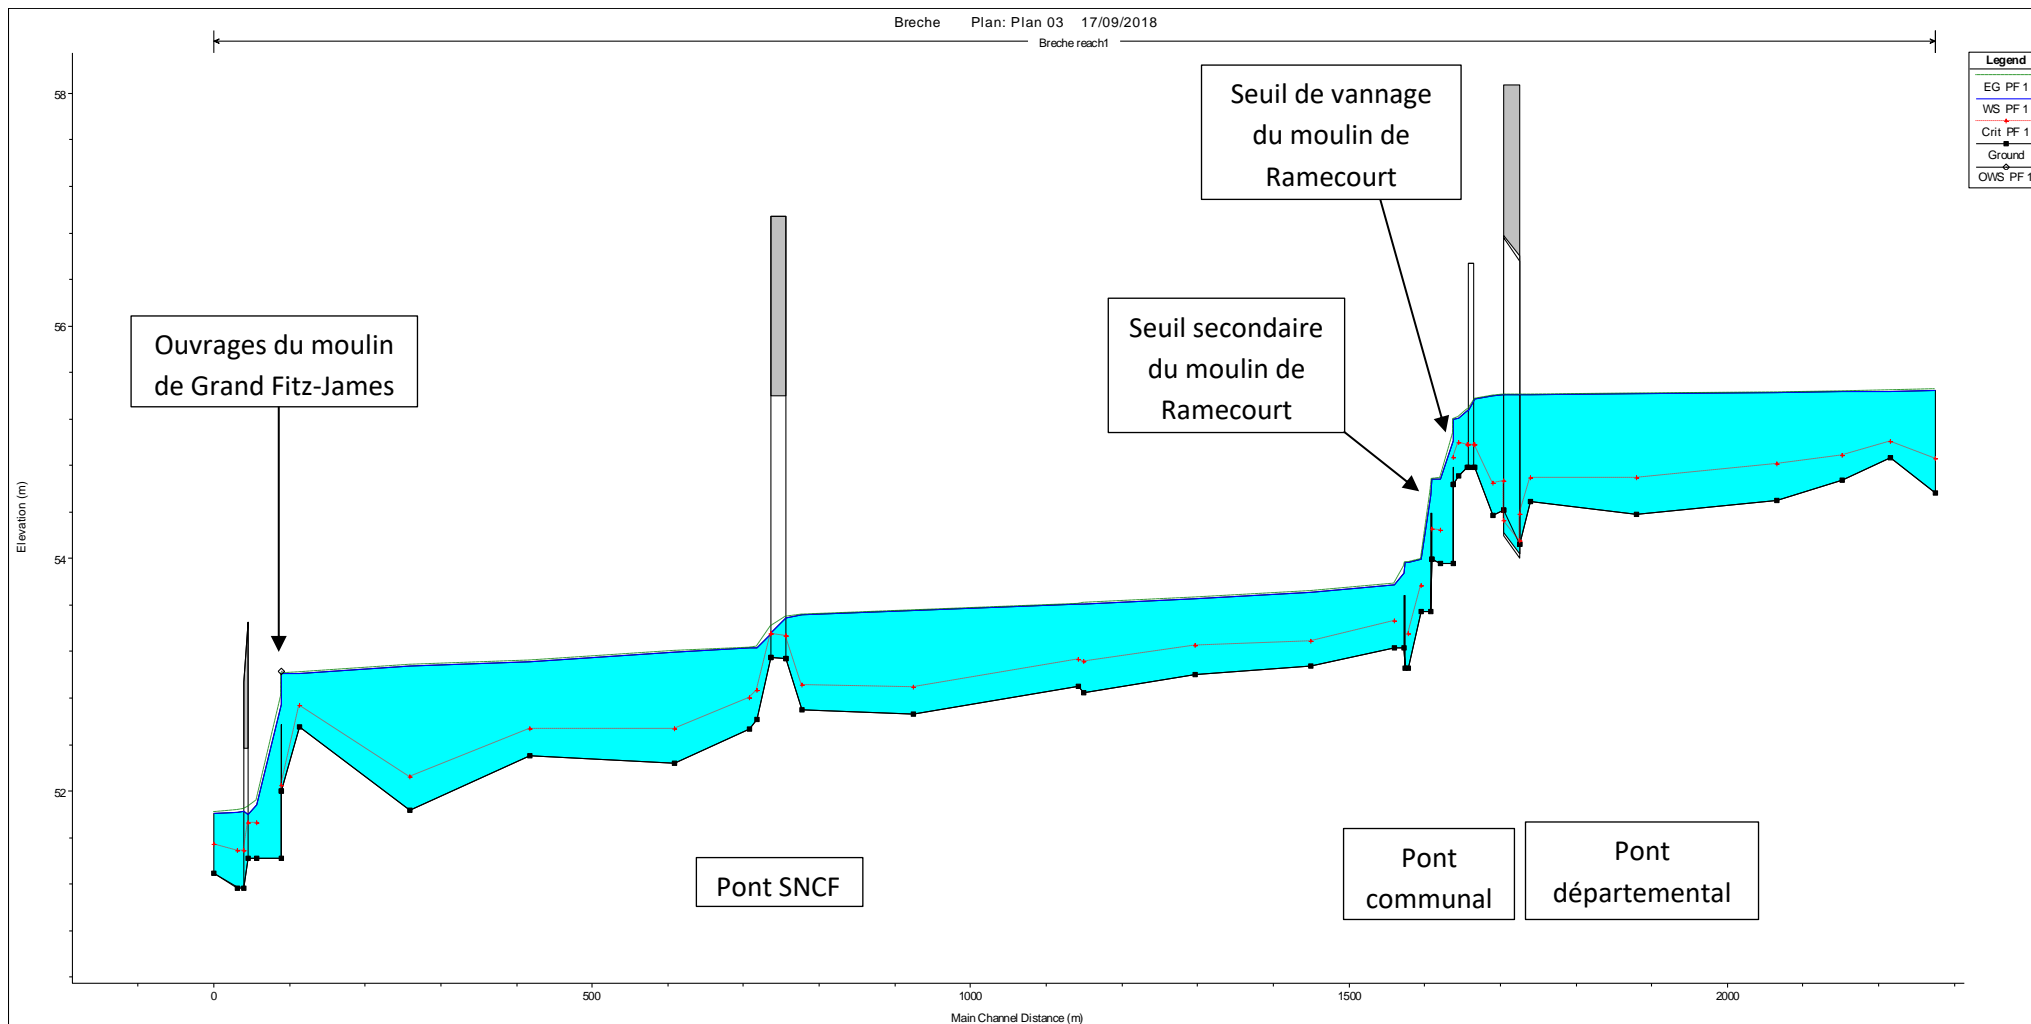
La figure ci-dessous présente les résultats du modèle dans des conditions d'étiages correspondant à la situation observée le 18/07/2018.

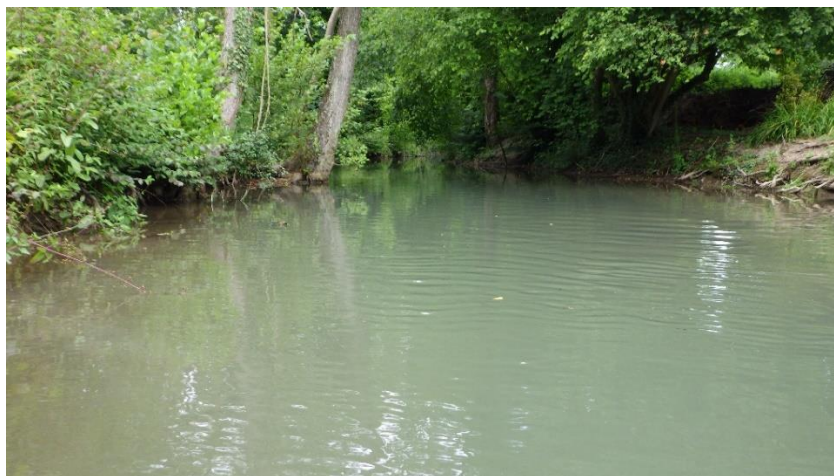
Néanmoins, la surlageur de la retenue amont, les berges relativement verticales et le faible méandrage, le bief sont des paramètres qui tendent à ralentir les écoulements et à les uniformiser. Ainsi, le bief présente une faible variété de faciès d'écoulement puisqu'on y trouve uniquement un écoulement lentique. Pour ce qui est de la granulométrie celle-ci est fortement colmatée et peu diversifiée. Ceci est principalement dû aux faibles écoulements mais également à la présence de l'ouvrage qui empêche la continuité sédimentaire et donc le dépôt des sédiments en amont de celui-ci.

Figure 23 : Ecoulement lentique dans le bief – Ripisylve

**La valeur écologique du bief est donc moyenne.**

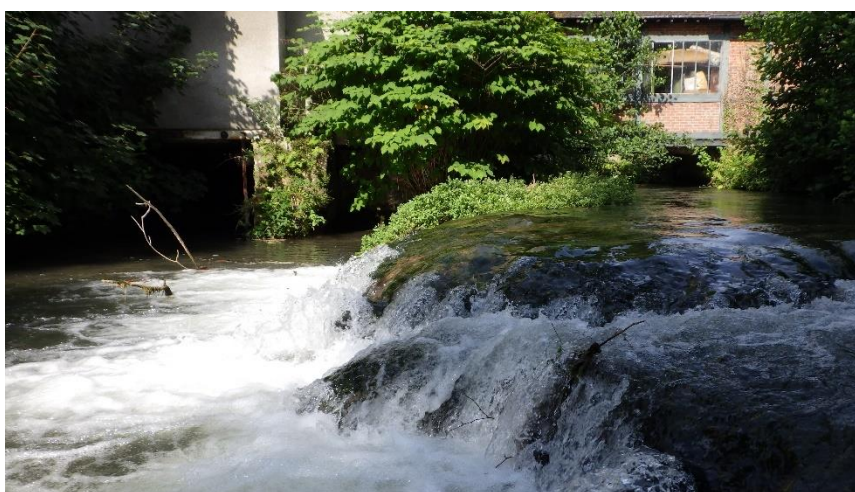
Cependant, la faible lame d'eau et les vitesses d'écoulement importantes dans le bras engendrent des habitats peu variés et peu favorables à l'établissement complet du cycle de vie des espèces cibles. De plus, la granulométrie y est très peu diversifiée fortement concrétionnée, ce qui réduit encore plus la valeur écologique de ce bras.

Figure 24 : Ecoulements dans le canal usinier (à gauche) et le canal de décharge (à droite)

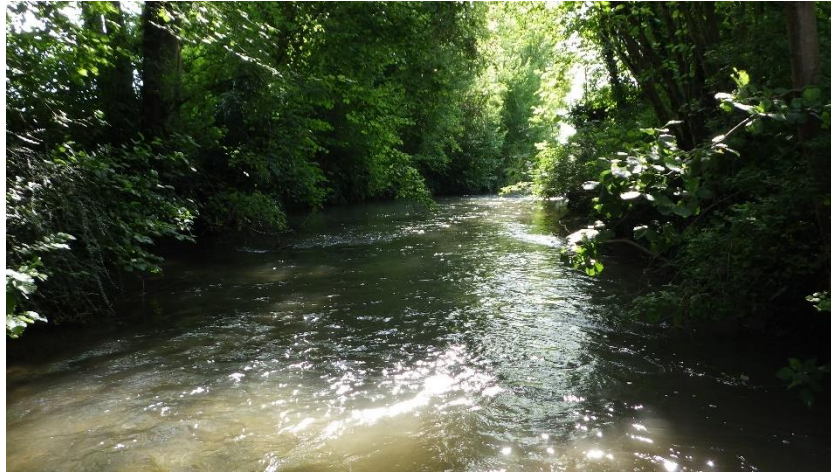
Néanmoins, la granulométrie bien que variée, notamment grossière, et propice à la reproduction des espèces cibles, a tendance à fortement concrétionner ce qui, à terme peut rendre la zone moins favorable.

Figure 25 : Bras principal de la Brèche en aval du site

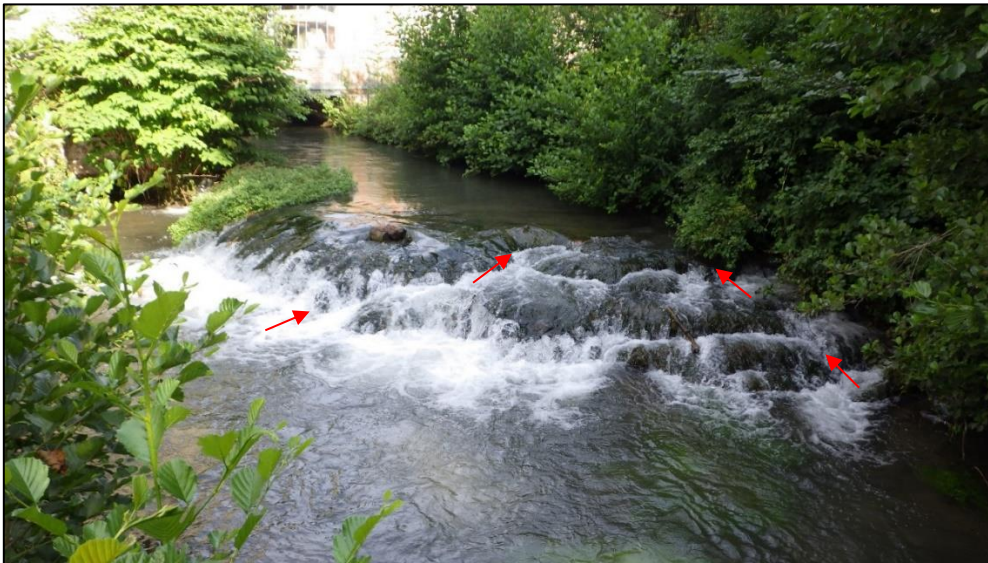
Initialement composé d'un parement vertical, l'ouvrage est désormais recouvert de concrétions calcaires irrégulières qui entraînent le fractionnement de la chute total et concentrent les tentatives de franchissement dans les zones de courant préférentielles, notamment en rive gauche.

Figure 26 : Localisation des voies de franchissement préférentielles sur le seuil secondaire

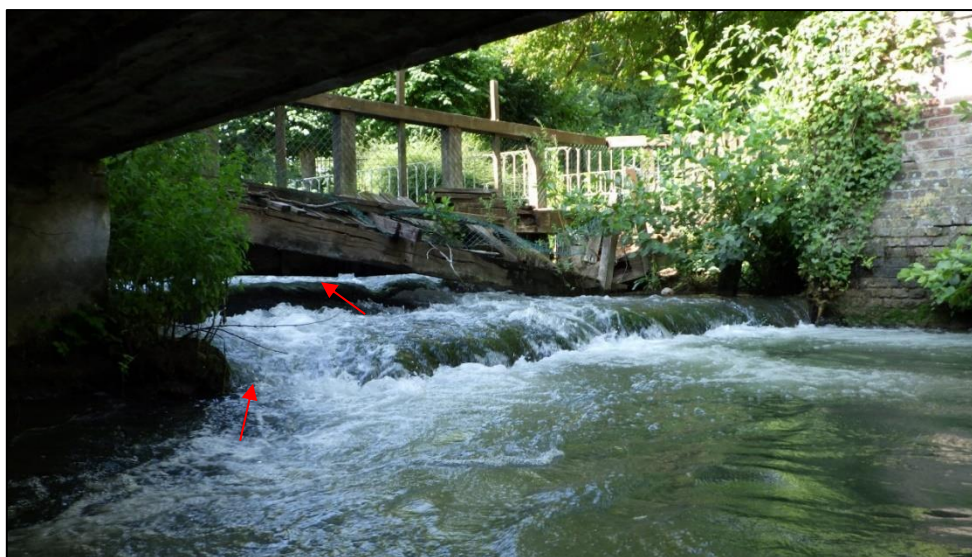
En ce sens, le franchissement de l'ouvrage sera analysé comme celui d'un seuil en enrochements (pente  $\leq$  5%). La franchissabilité est étudiée pour les espèces mentionnées plus haut en se référant aux critères ICE (voir tableau ci-dessous).

*Figure 27 : Localisation de la voie de franchissement préférentielles au vannage de décharge*

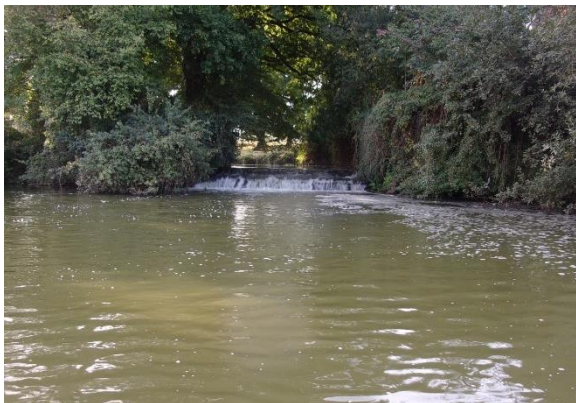
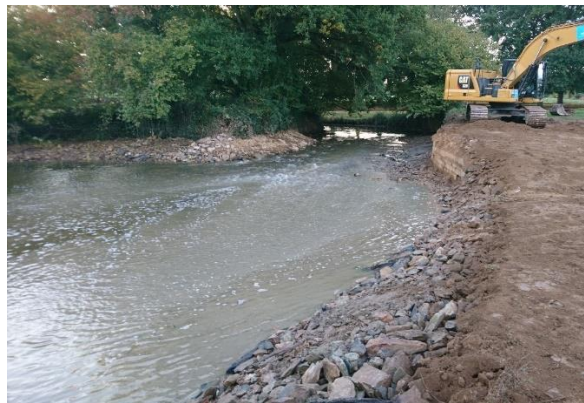
Le projet consiste en une suppression totale du vannage de décharge, y compris son coursier, et le déversoir secondaire, situé en aval du bâtiment. Pour ce faire, il est proposé de déraser le vannage et son coursier jusqu'à la cote 54,28 m NGF et le déversoir secondaire jusqu'à la cote 53.62 m NGF, sans aucun accompagnement (environ 40 cm sous la ligne d'eau en étiage). On s'assure ainsi de ne pas conserver de chute résiduelle y compris en conditions de basses eaux.

Figure 35 : Exemple de travaux de suppression de seuil (site de la Roussière – 35)

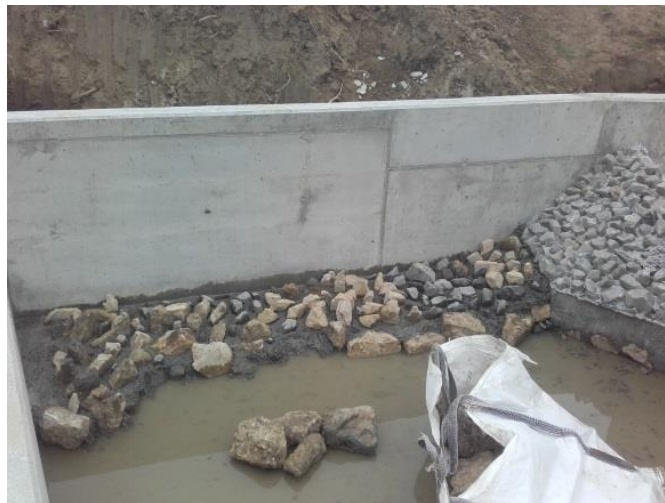
Afin que les aménagements soient franchissables par l'ensemble des espèces, la chute sera sous forme de jet de surface et ne devra pas excéder 0,20 m. Par ailleurs, afin d'optimiser les conditions de franchissement les pré-barrages seront composés d'une échancrure permettant de concentrer le débit et d'augmenter la

lame d'eau. Enfin, un chemin rugueux pour l'anguille sera mis en œuvre sur un côté de chaque aménagement. Afin d'être franchissable en tout temps, l'ouvrage sera dimensionné de sorte à ce que les écoulements surversent y compris pour les faibles débits. Ainsi, le chemin rugueux sera fonctionnel en tout temps pour le passage des anguilles.

Figure 36 : Exemple d'une rampe et d'un chemin rugueux mis en place au niveau d'un pré-barrage (Source : SMBD)

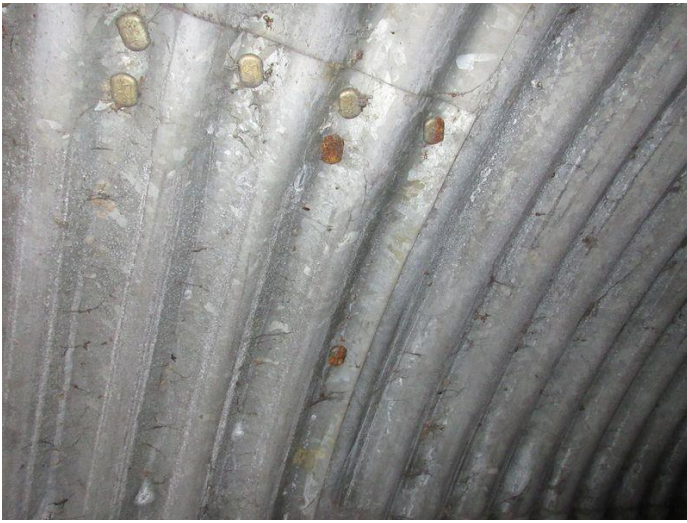
3.9	Corrosion des plaques de radier, de coins, latérales et sommet			1	2	2E	3	3U		S		
<b>Buse métallique - Boulonnerie</b>												
3.10	Corrosion des boulons			1	2	2E	3			S	Quelques boulons oxydés dans les 2 buses	9 et 10

Photo n°9 : 3 - STRUCTURE ET ELEMENTS DE PROTECTIONS - STRUCTURE - Buse métallique - Boulonnerie - 3.10 - Corrosion des boulons

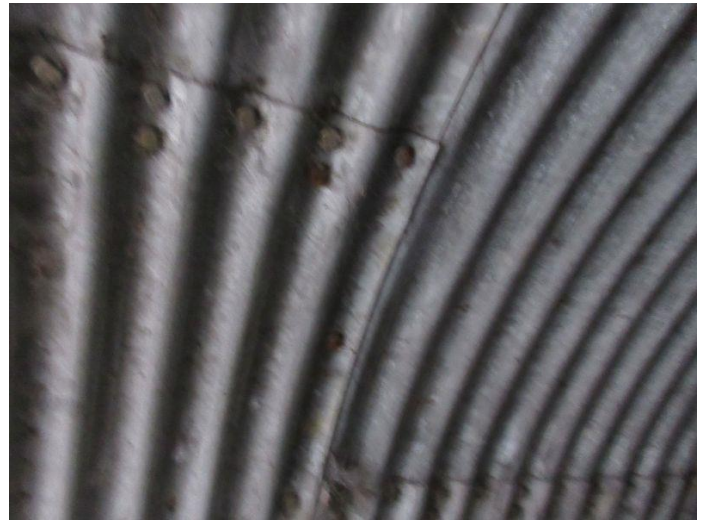
Photo n°10 : 3 - STRUCTURE ET ELEMENTS DE PROTECTIONS - STRUCTURE - Buse métallique - Boulonnerie - 3.10 - Corrosion des boulons

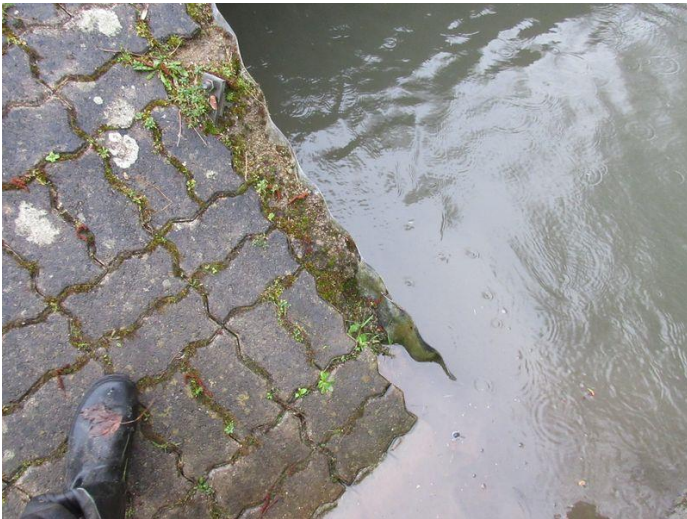
3.16	Dégradation des matériaux constitutifs du perré			1	2	2E				S	Petite lacune de pavés béton du perré amont côté rive gauche	11
3.17	Végétation sur le perré			1	2					S	Souche situé sur le perré amont entre les 2 buses	12
<b>ELEMENTS DE PROTECTION</b>												
<b>Etanchéité</b>

Photo n°11 : 3 - STRUCTURE ET ELEMENTS DE PROTECTIONS - STRUCTURE - Perrés de tête - 3.16 - Dégradation des matériaux constitutifs du perré

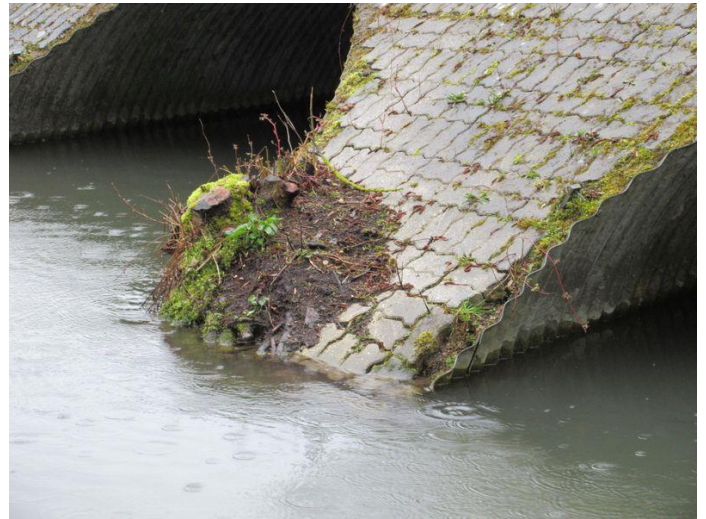
Photo n°12 : 3 - STRUCTURE ET ELEMENTS DE PROTECTIONS - STRUCTURE - Perrés de tête - 3.17 - Végétation sur le perré
