Syndicat Mixte du Bassin Versant de la Brèche

MOE pour la restauration de la continuité écologique sur la Brèche

Lot 3 : Moulin de Ramecourt

Phase 1 : Etats des lieux et diagnostic des ouvrages

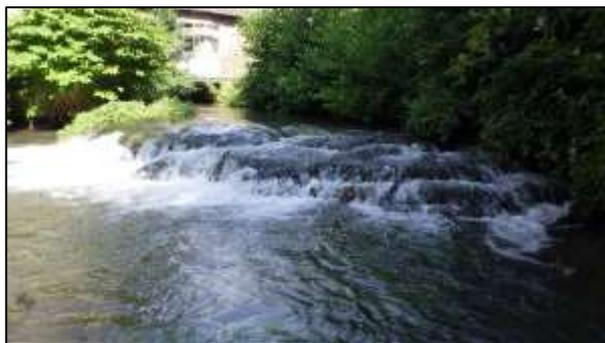
Vue du seuil depuis l'aval

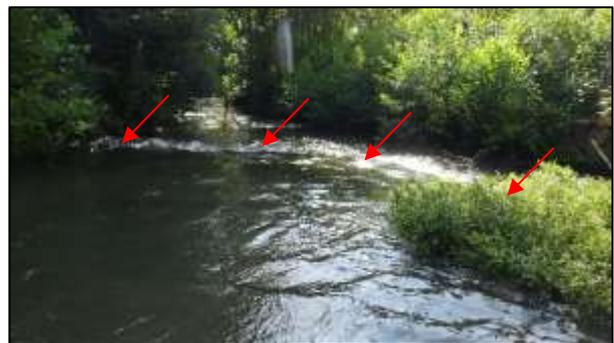
Vue du seuil depuis l'amont

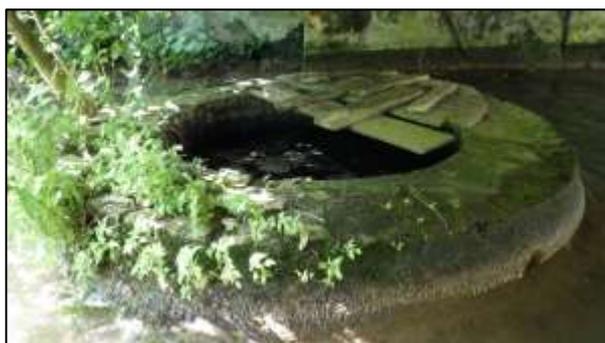
Socle de l'ancienne machine à vapeur situé en amont du seuil secondaire

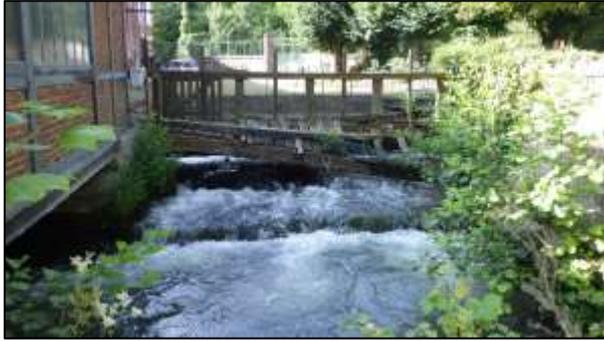
Le vannage de décharge : Situé 26 m en amont du seuil secondaire, l'ouvrage est composé de quatre vannes en bois rendues non manœuvrables (usage uniquement décoratif). Les vannes reposent sur un radier maçonné recouvert de concrétions calcaires. Le vannage était autrefois franchissable par le biais d'une passerelle en bois aujourd'hui effondrée.

Vue du vannage de décharge depuis l'aval

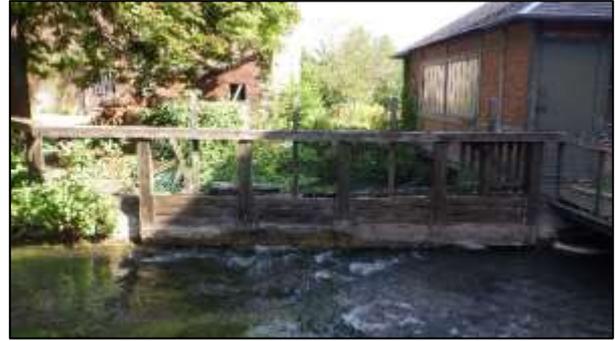
Vue du vannage de décharge depuis l'amont

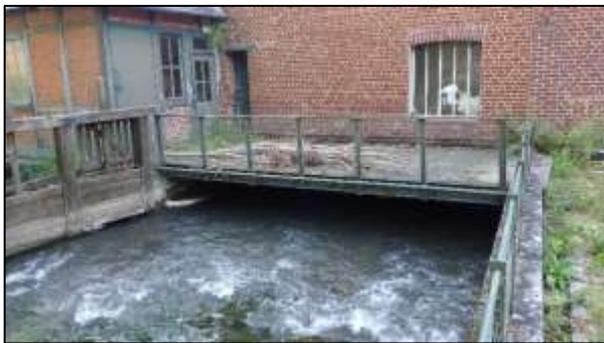
Les installations souffrent du même constat que les autres organes hydrauliques à savoir un important dépôt calcaire qui empêche le diagnostic précis des structures.

Vue du canal usinier depuis l'amont

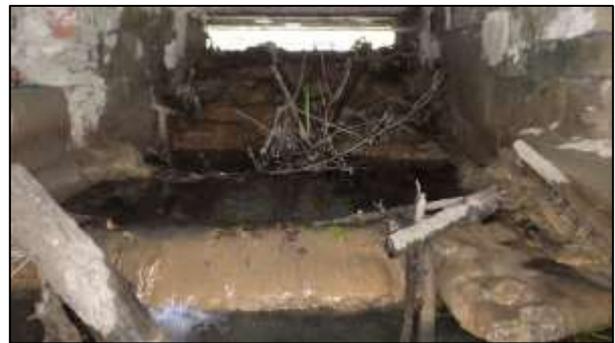
Vue du pertuis usinier sous le moulin depuis l'aval

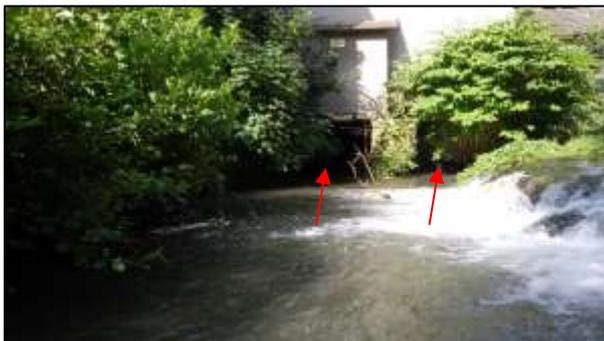
Vue des canaux de fuites depuis l'aval

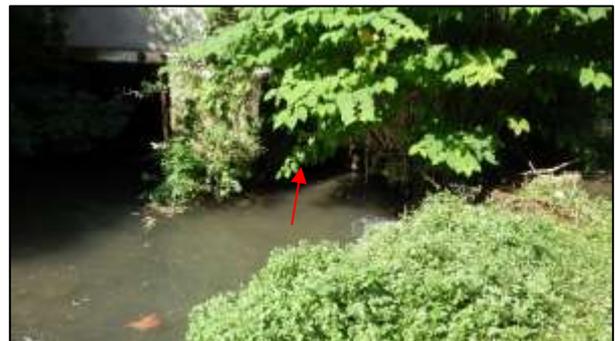
Canal d'amenée et canal de fuite : Initialement équipé de deux pertuis usiniers, le moulin ne dispose aujourd'hui plus que d'un seul passage usinier (le second a été muré). La fermeture des vannes de décharge permettait de détourner tout ou partie des eaux de la Brèche sous le moulin afin d'alimenter les roues hydrauliques.

Vue du pertuis aujourd'hui obturé depuis l'aval

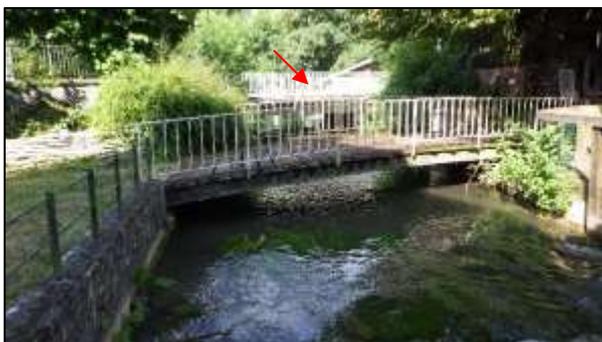
Vue du pont communal depuis l'aval au niveau du vannage de décharge

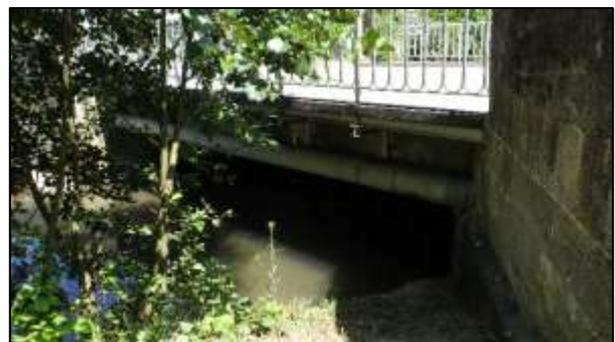
Vue du pont communal depuis la rive droite amont

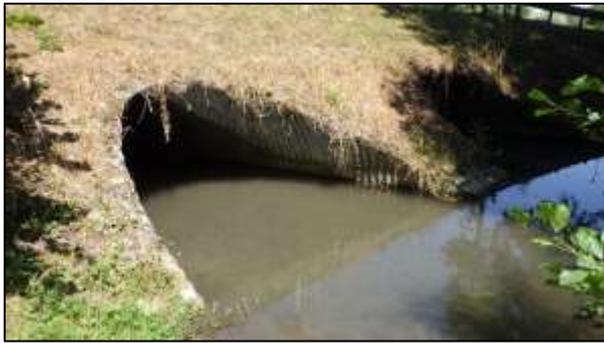
Le pont départemental : Situé 60 m en amont des ouvrages, l'ouvrage est constitué de deux buses métalliques de ARMCO.

Vue du pont départemental depuis l'aval

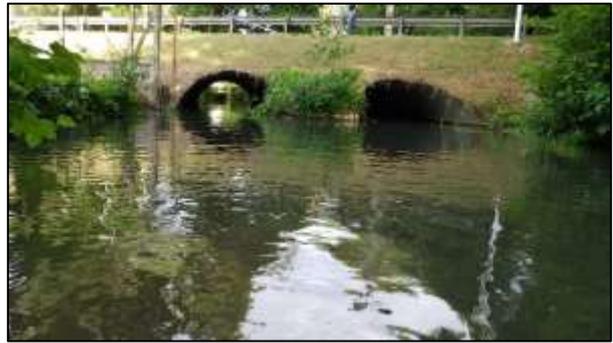
Vue du pont départemental depuis l'amont

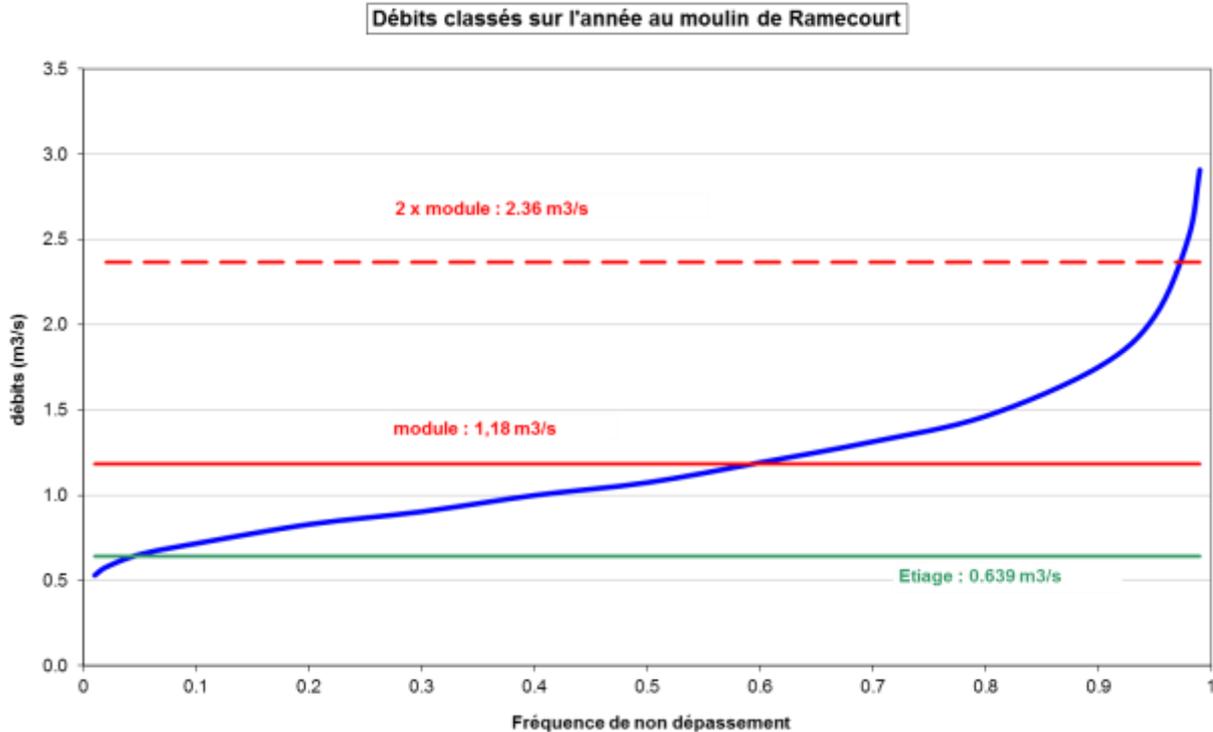
Ci-dessous le graphique représentant les débits classés de la Brèche au niveau du moulin de Ramecourt. Les débits classés traduisent **la probabilité d'observer dans le cours d'eau un débit inférieur à une valeur donnée** :

Cette seconde analyse rend une fois de plus compte de la stabilité du débit transitant dans le cours d'eau puisque la probabilité d'observer un débit inférieur ou égal au débit d'étiage ($0.639 \text{ m}^3/\text{s}$) est inférieur à 5 % (18 jours dans l'année) tandis que près de 97 % (354 jours dans l'année) des écoulements présentent un débit inférieur à $2.36 \text{ m}^3/\text{s}$ (2x module).

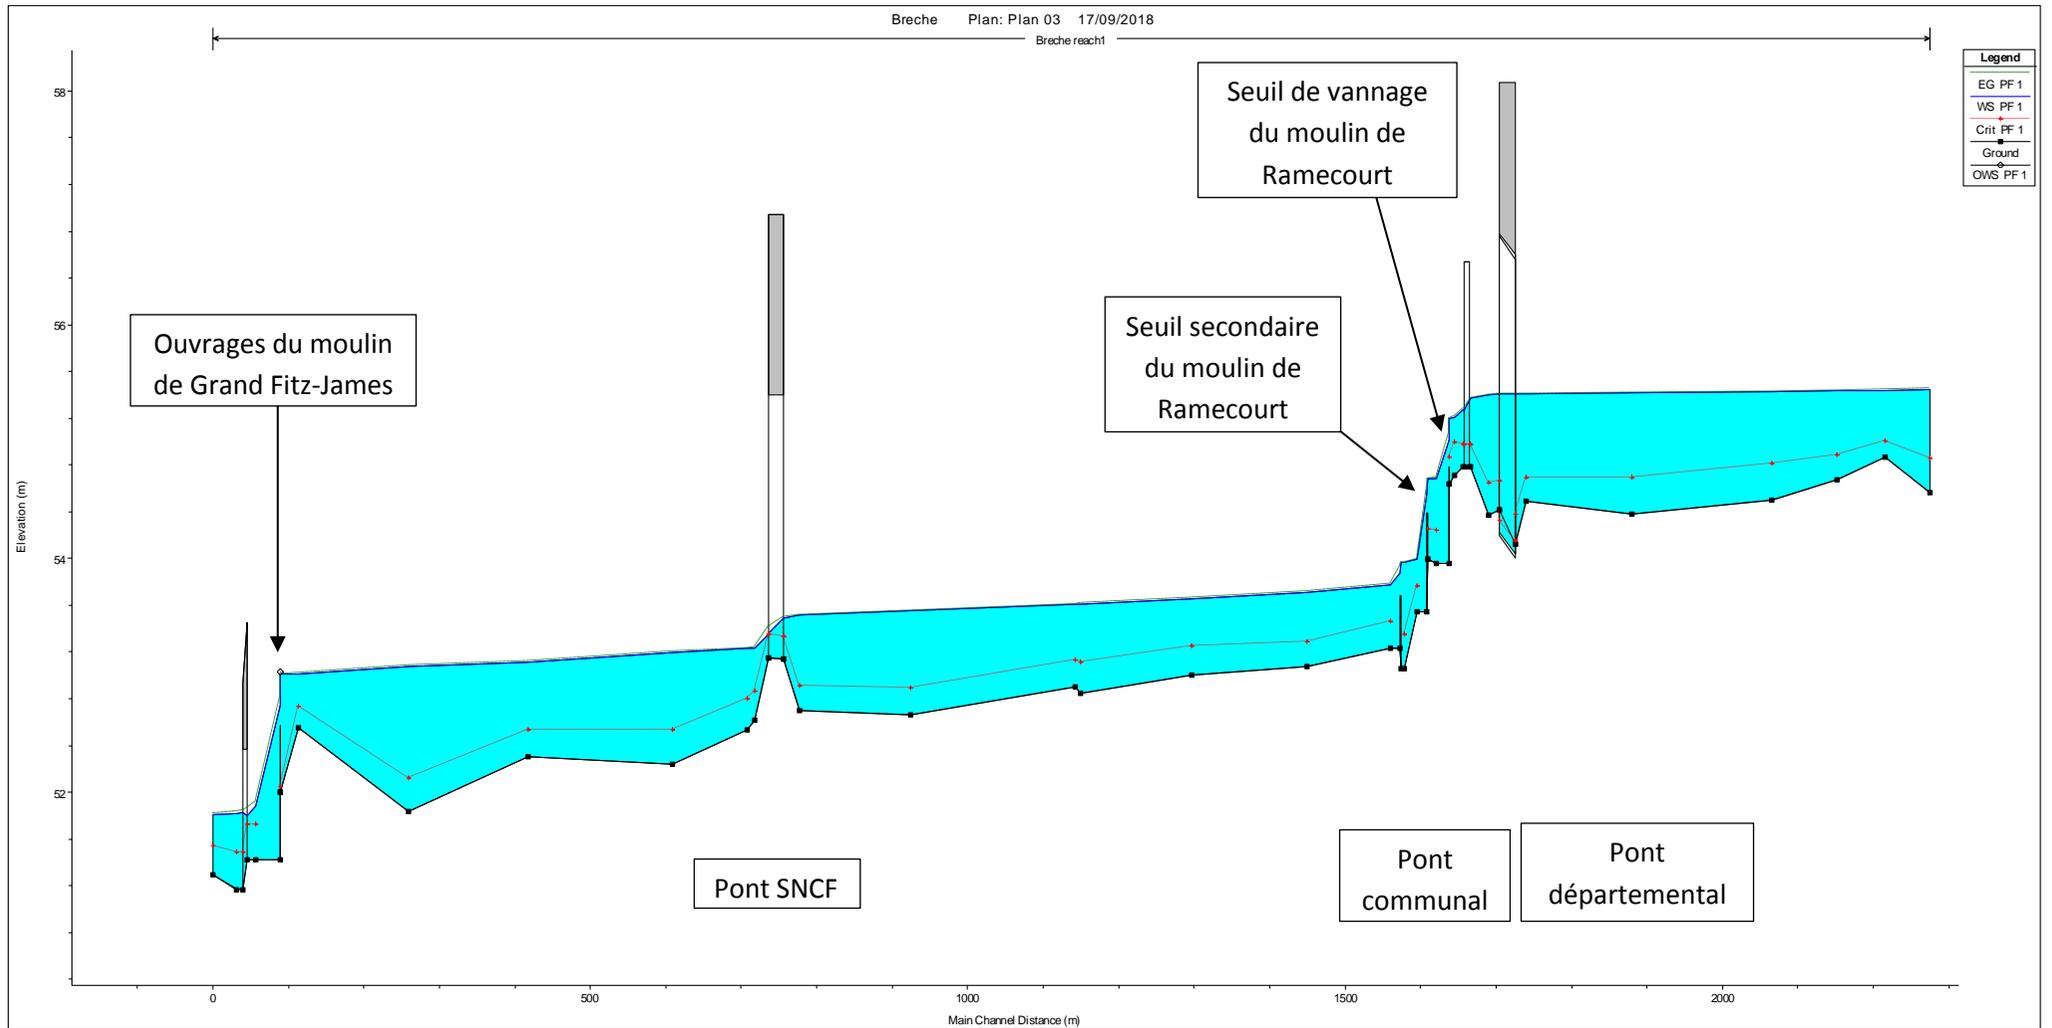
La figure ci-dessous présente les résultats du modèle dans des conditions d'étiages correspondant à la situation observée le 18/07/2018.

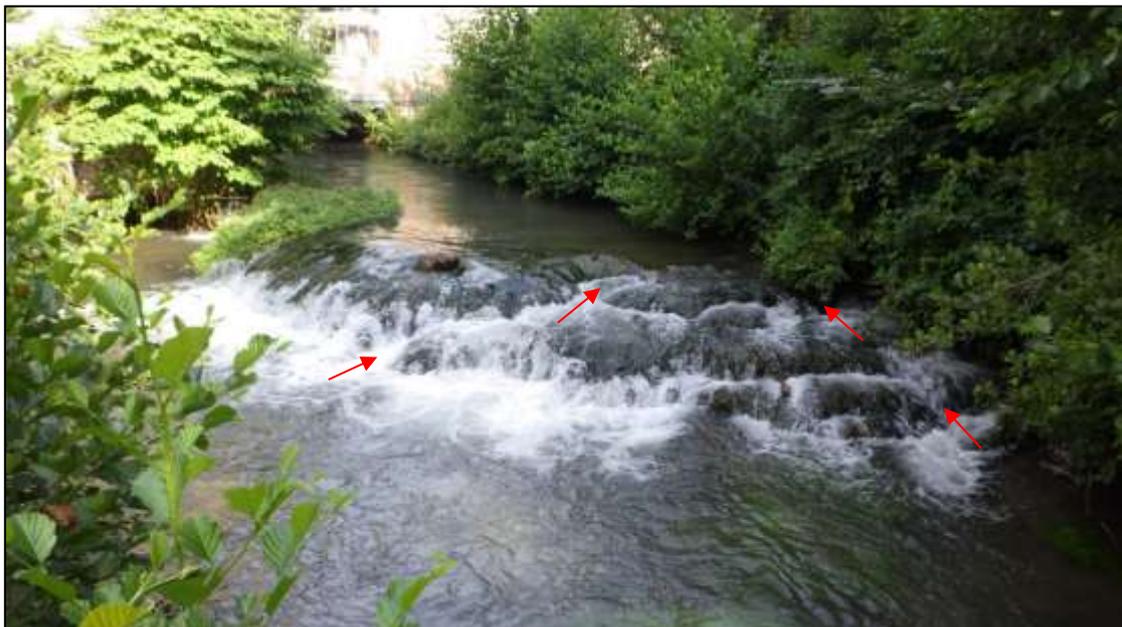
Initialement composé d'un parement vertical, l'ouvrage est désormais recouvert de concrétions calcaires irrégulières qui entraînent le fractionnement de la chute total et concentrent les tentatives de franchissement dans les zones de courant préférentielles, notamment en rive gauche.

Localisation des voies de franchissement préférentielles sur le seuil secondaire

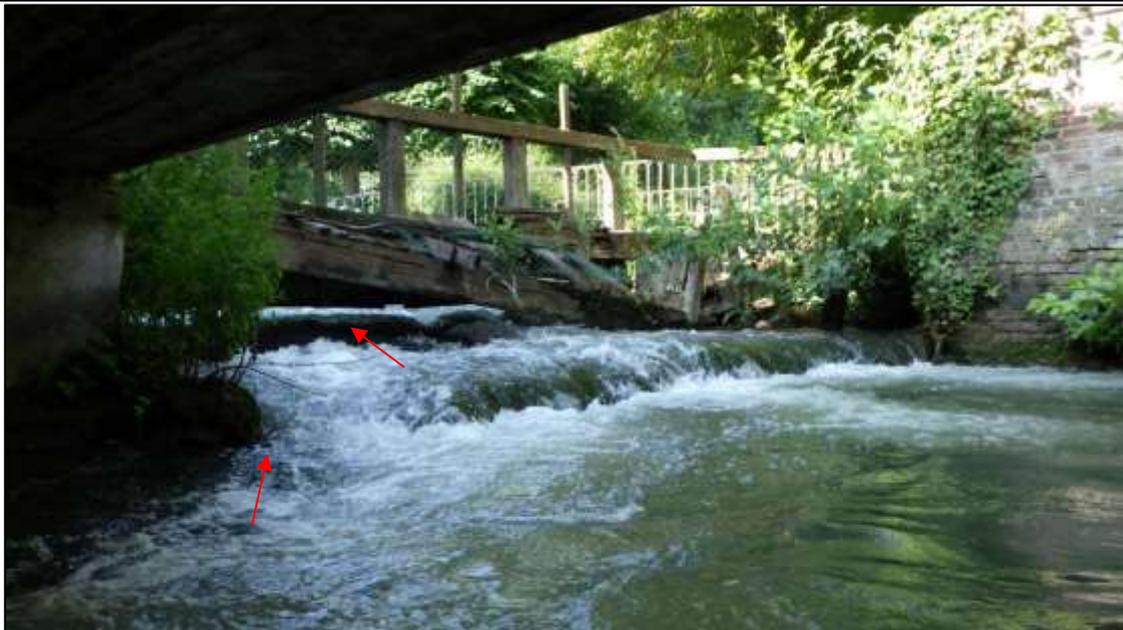
En ce sens, le franchissement de l'ouvrage sera analysé comme celui d'un seuil en enrochements ($\text{pente} \leq 5\%$). La franchissabilité est étudiée pour les espèces mentionnées plus haut en se référant aux critères ICE (voir tableau ci-dessous).

Localisation de la voie de franchissement préférentielles au vannage de décharge

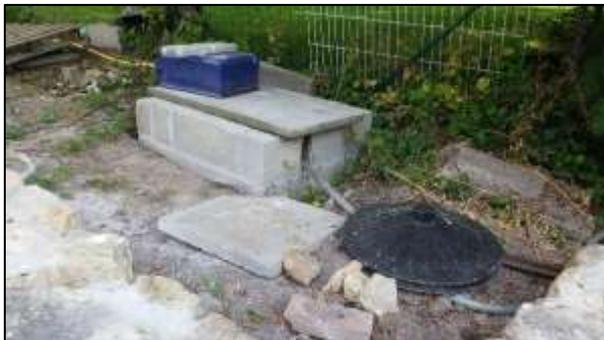
- Les pompages pour l'irrigation des jardins sont généralement constitués de pompes amovibles de type « pompe vide cave ». La prise en rivière est équipée d'une crépine pour éviter l'obstruction du dispositif.
- Un étang en dérivation a été creusé sur la parcelle AN99 (commune d'Agnetz). Le niveau dans le plan d'eau est directement régulé par celui de la Brèche via deux ouvertures dans la berge.

Pompage pour l'alimentation d'un jardin

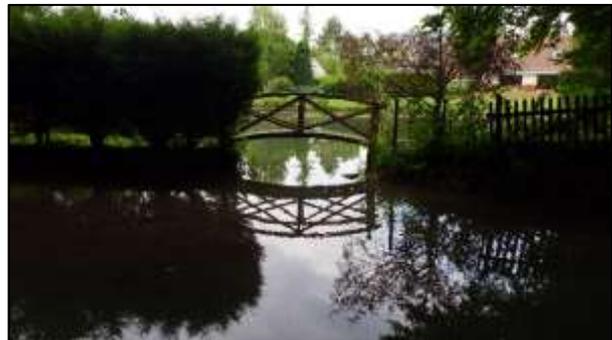
Vue de l'ouverture aval du plan d'eau, depuis le lit de la Brèche

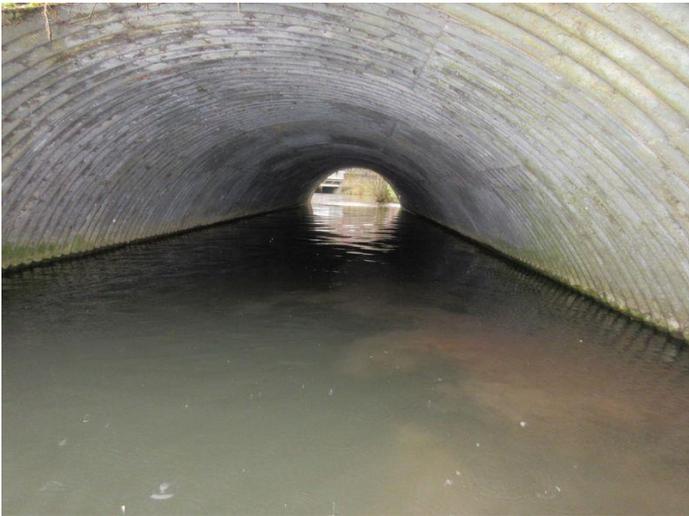
Photo n°7 : Intérieur de la buse 1

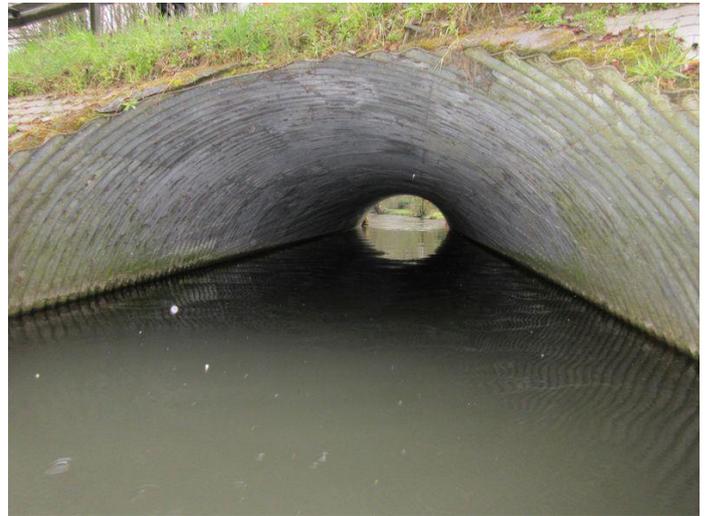
Photo n°8 : Intérieur de la buse 2

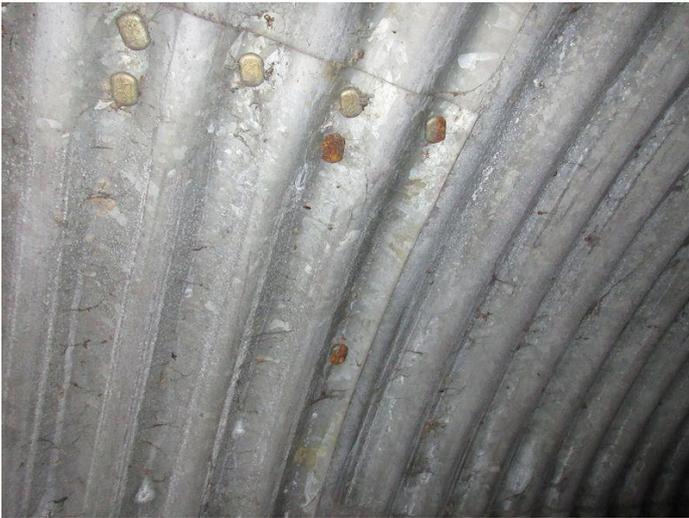
3.10	Corrosion des boulons			1	2	2E	3			S	Quelques boulons oxydés dans les 2 buses	
3.11	Absence de boulons			1	2	2E	3	3U		S		
Perrés de tête

Photo n°9 : 3 - STRUCTURE ET ELEMENTS DE PROTECTIONS - STRUCTURE - Buse métallique - Boulonnerie - 3.10 - Corrosion des boulons

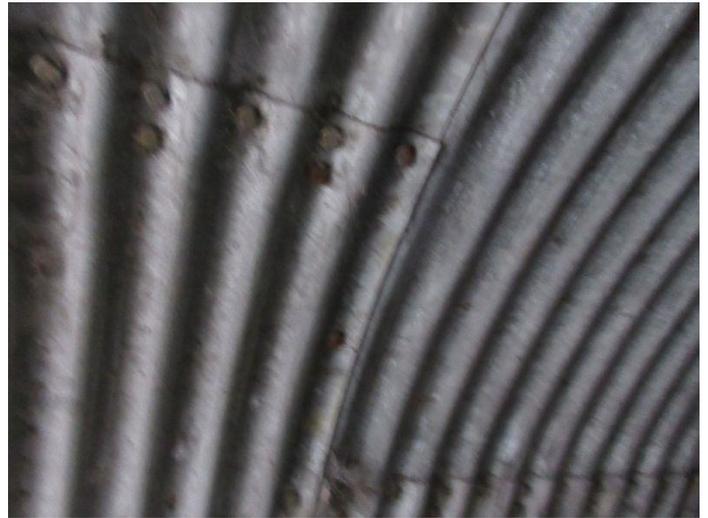
Photo n°10 : 3 - STRUCTURE ET ELEMENTS DE PROTECTIONS - STRUCTURE - Buse métallique - Boulonnerie - 3.10 - Corrosion des boulons

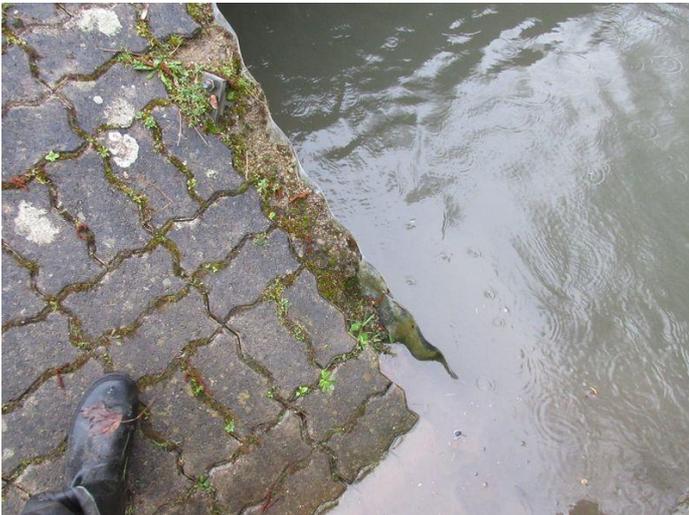
3.14	Déformation(s) locale(s) ou d'ensemble			1	2	2E	3	3U		S		
3.15	Effondrements locaux et/ou cavités dans le perré			1	2	2E		3U		S		
3.16	Dégradation des matériaux constitutifs du perré			1	2	2E				S	Petite lacune de pavés béton du perré amont côté rive gauche

Photo n°11 : 3 - STRUCTURE ET ELEMENTS DE PROTECTIONS - STRUCTURE - Perrés de tête - 3.16 - Dégradation des matériaux constitutifs du perré

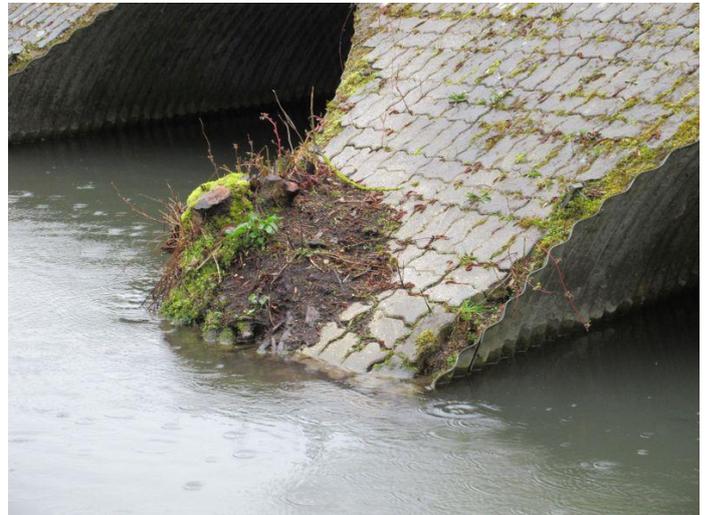
3.17	Végétation sur le perré			1	2					S	Souche situé sur le perré amont entre les 2 buses	
ELEMENTS DE PROTECTION												
Etanchéité												
3.26	Défaut d'étanchéité de l'extrados			1	2	2E				S		
Eléments de protection en site aquatique

Photo n°12 : 3 - STRUCTURE ET ELEMENTS DE PROTECTIONS - STRUCTURE - Perrés de tête - 3.17 - Végétation sur le perré
