SYNDICAT
INTERCOMMUNAL DE LA
VALLEE DE LA BRECHE

Juin 2014
Version définitive

Etude hydromorphologique du bassin
versant de la Brèche en vue de
l'obtention du bon état écologique

Phase 1 : Etat des lieux et Diagnostic
Cahier des tronçons - Brèche Amont
Masse d'eau FRHR218

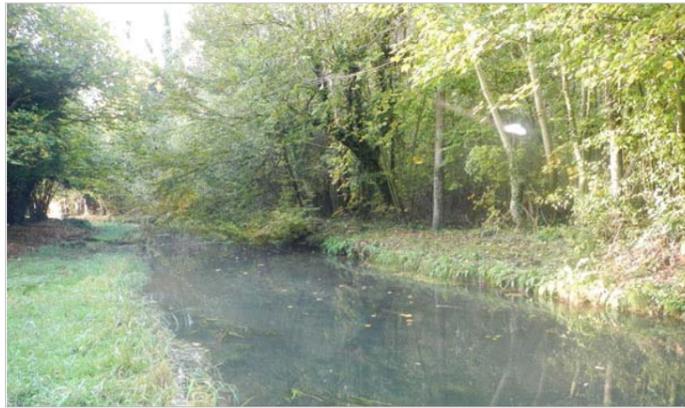
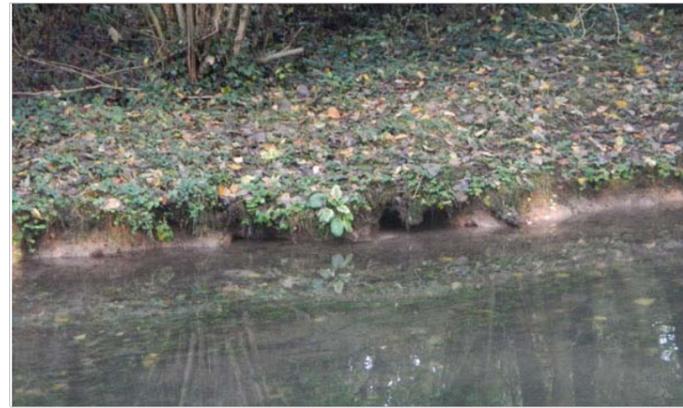
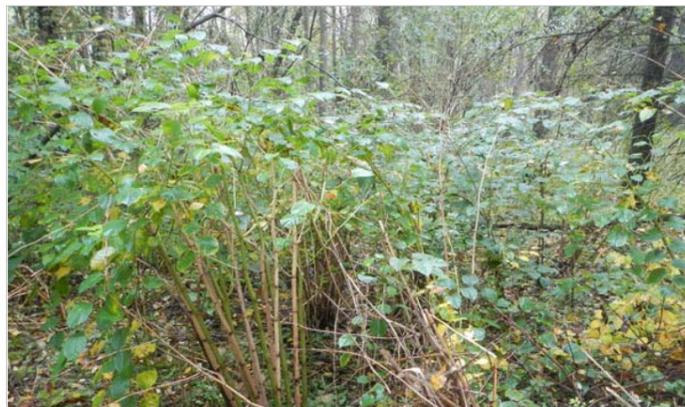
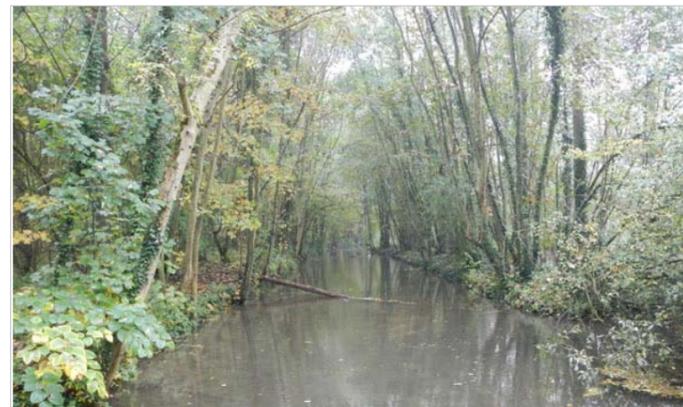
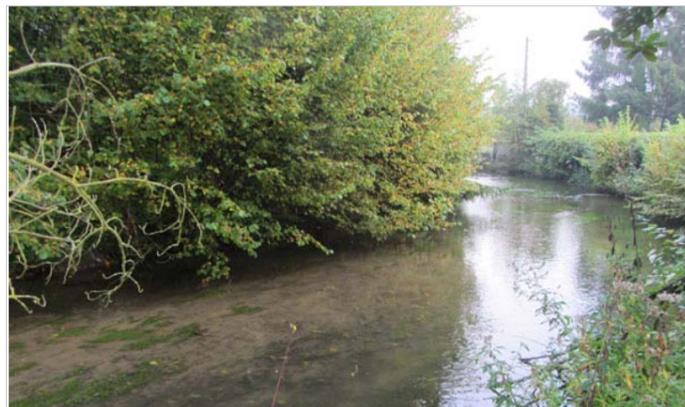
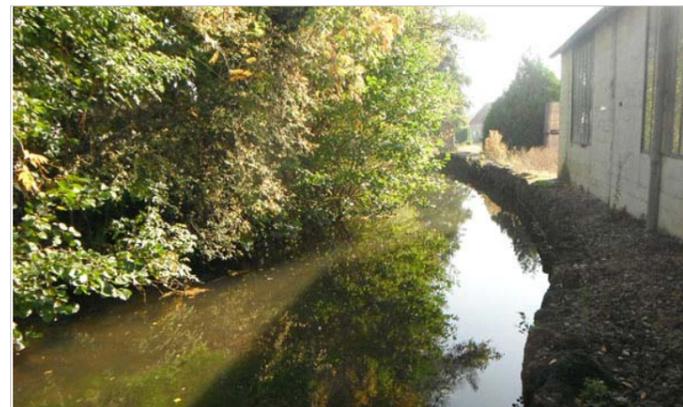
Regards sur le tronçon : BRE07

La partie amont du tronçon, située dans la peupleraie du Pré Chapitre, montre un développement assez important de végétation aquatique ainsi qu'un profil de fond hétérogène avec un chenal d'écoulement plus profond. Ces caractéristiques sont favorables à la présence de poissons. De nombreuses truites ont été observées dans la section en aval du moulin d'Etouy. Plusieurs aménagements du type épis ou protection de berges en génie végétal ont été mis en place sur ce tronçon. Des espèces invasives ont été observées : présence de Renouée du Japon et de ragondins.

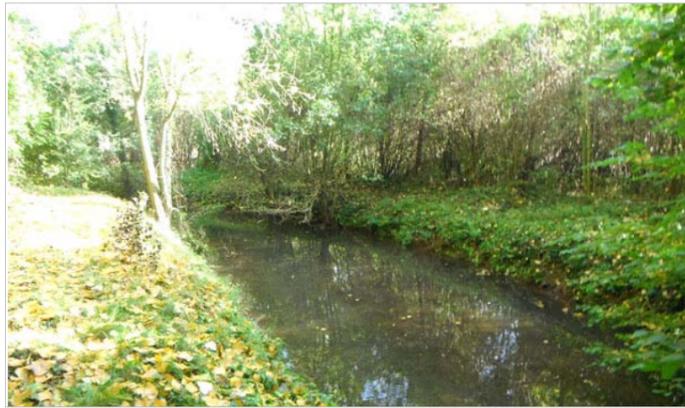
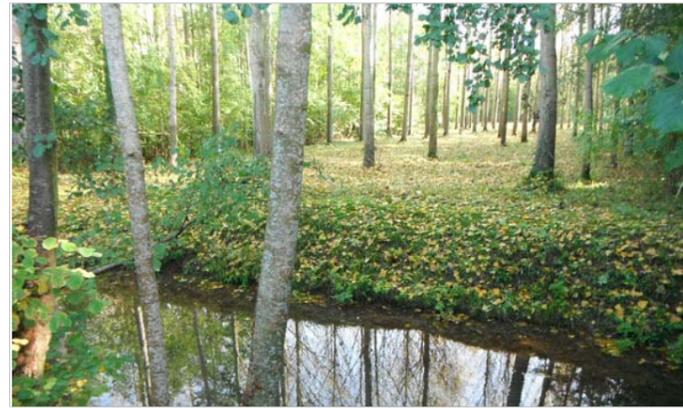
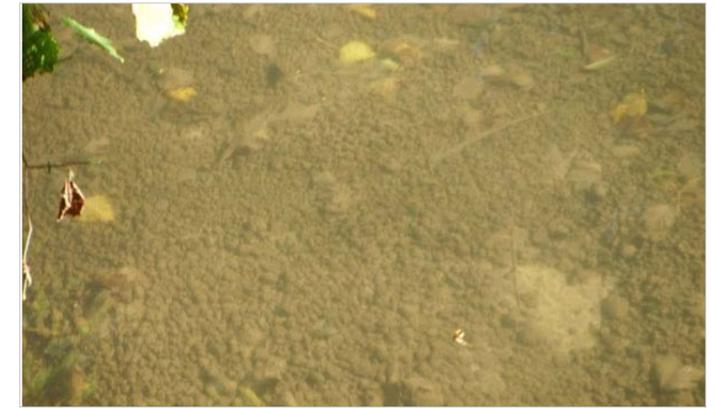
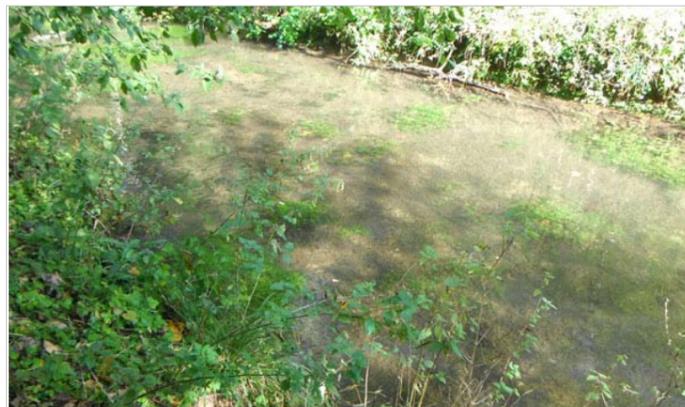
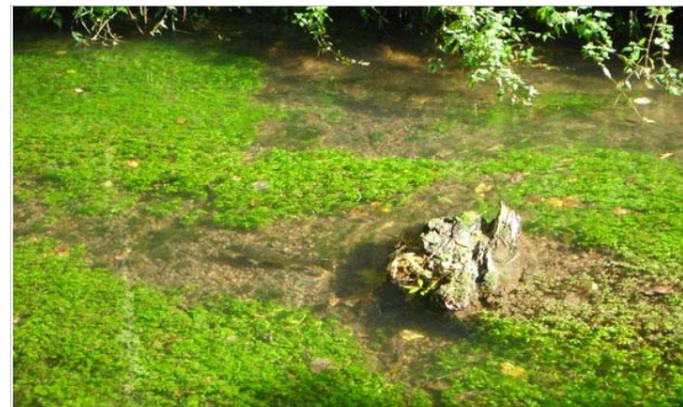
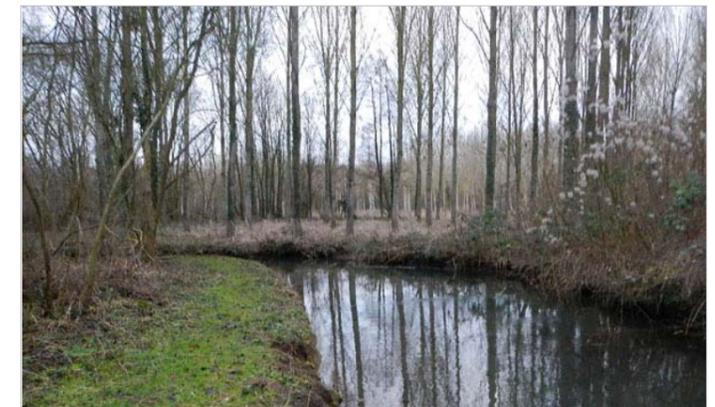
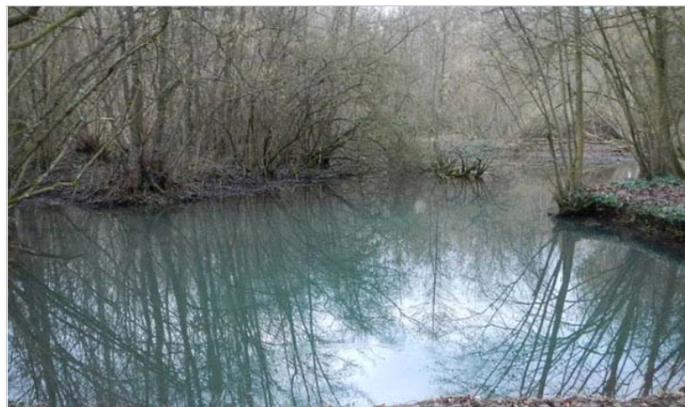
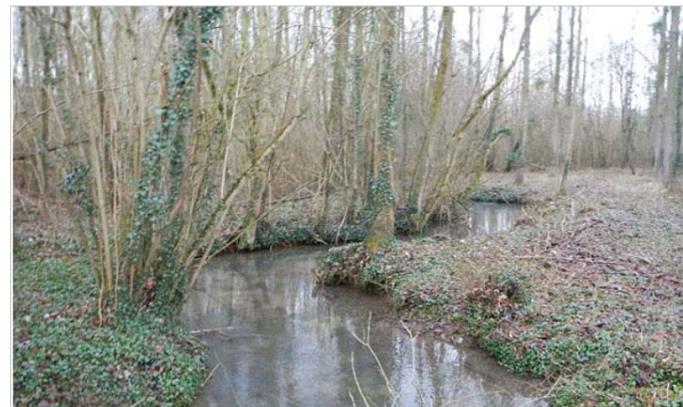
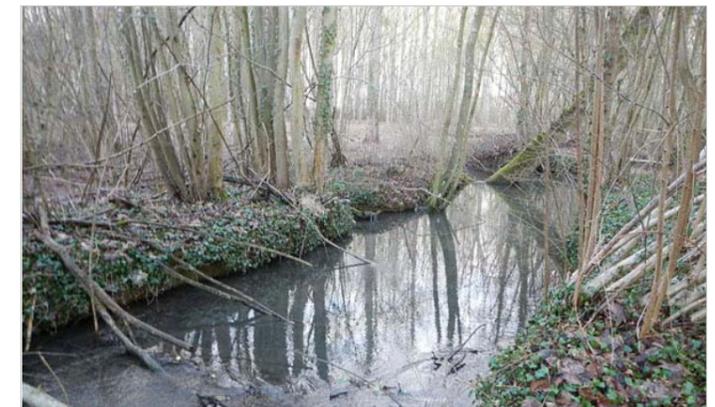
Regards sur le tronçon : BRE08

Le cours principal de la Brèche a subi des aménagements et la détermination du tracé historique de cours d'eau n'est pas évidente (la présence des deux bras était déjà recensée sur la carte de Cassini).

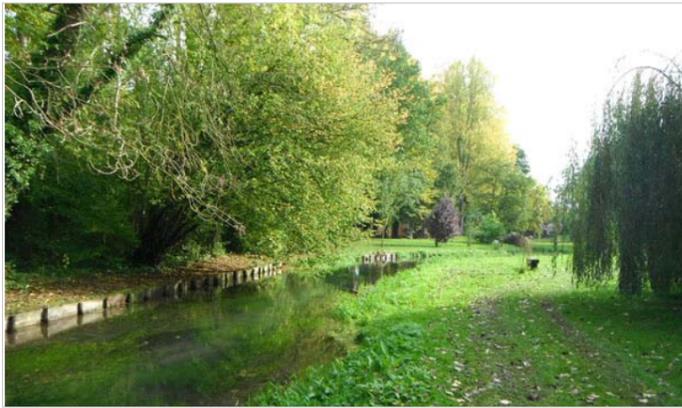
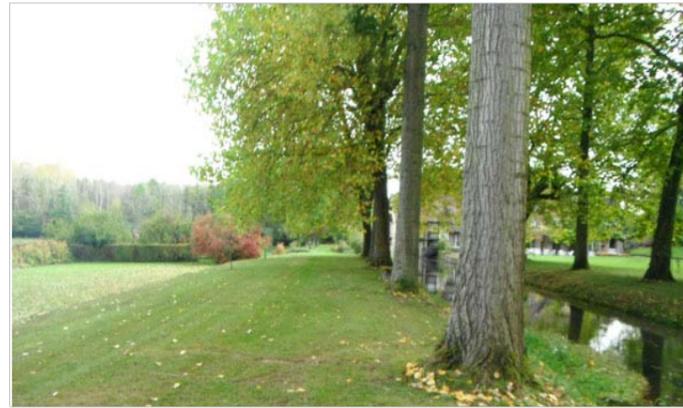
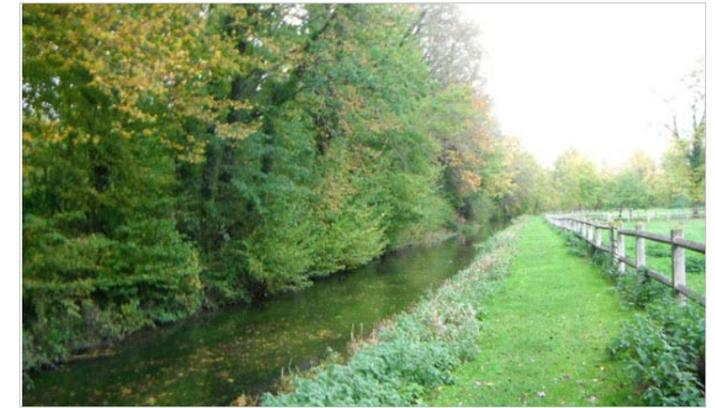
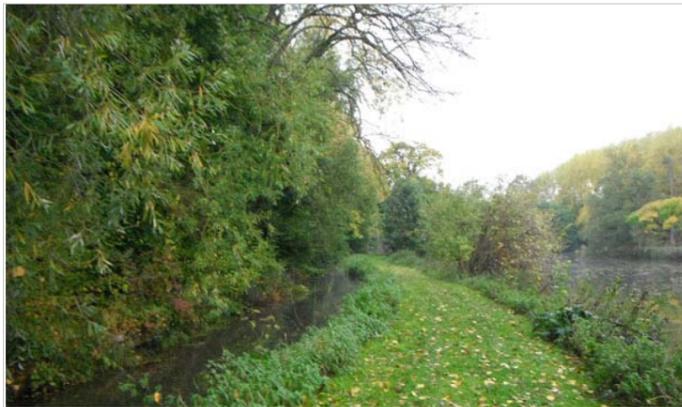
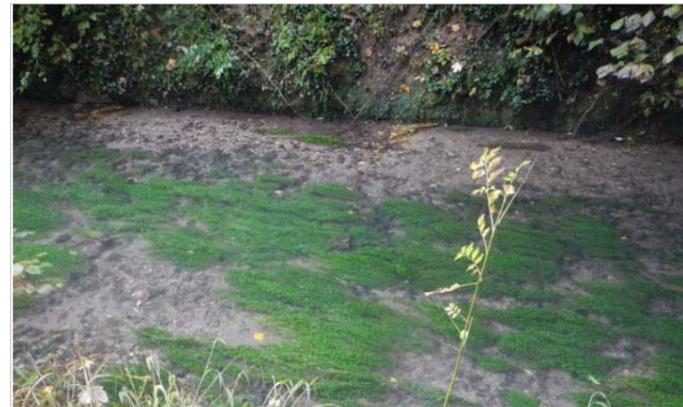
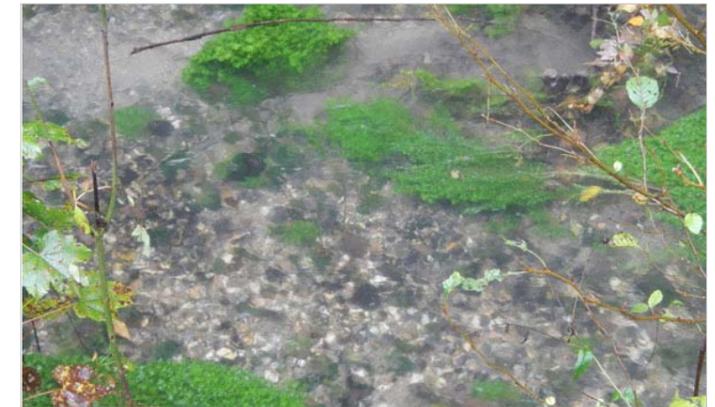
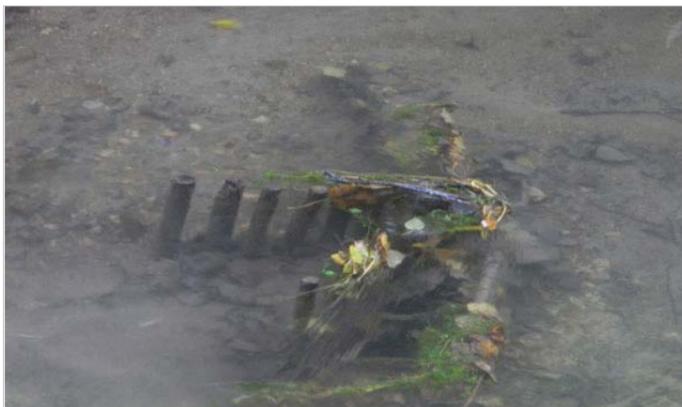
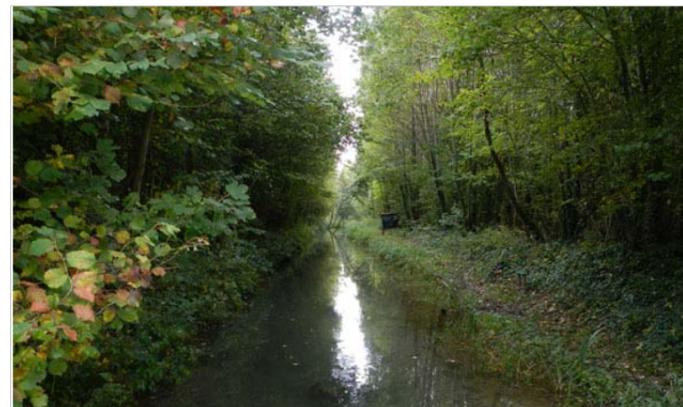
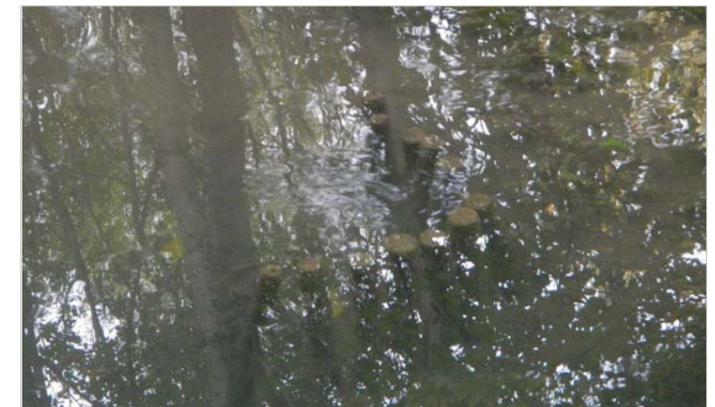
Regards sur le tronçon : BRE09

A noter que la présence de renouée du Japon a été observée à hauteur de Warville.

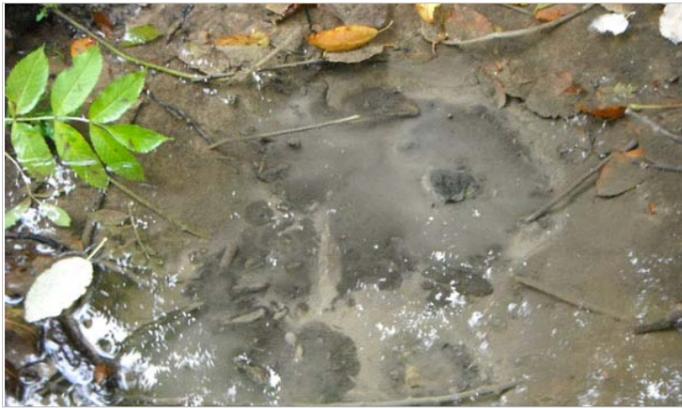
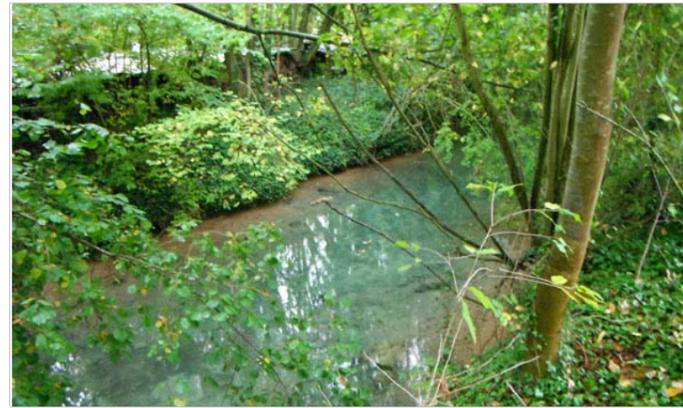
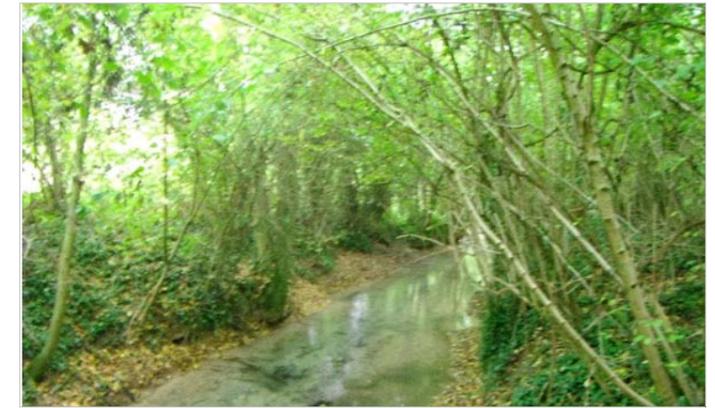
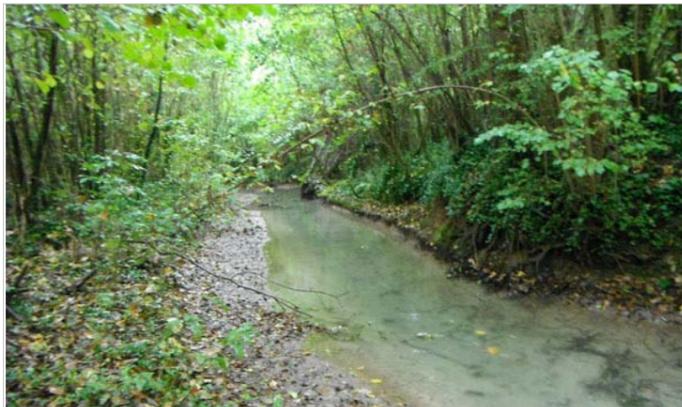
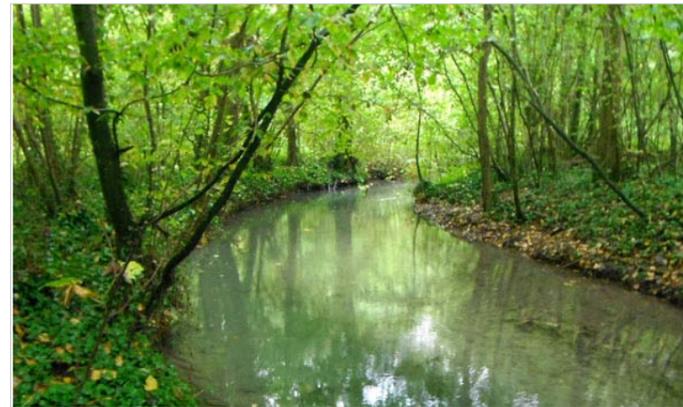
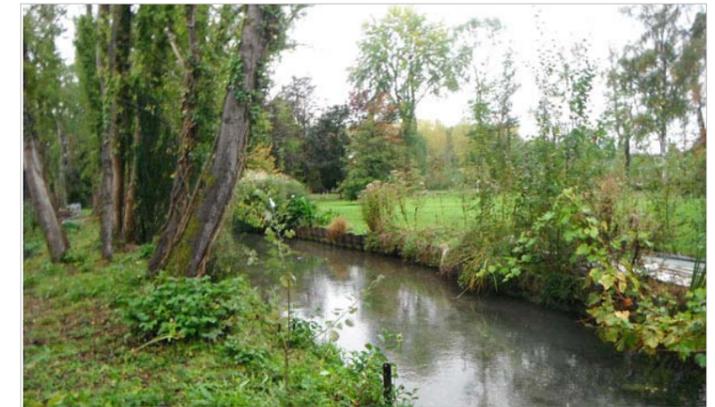
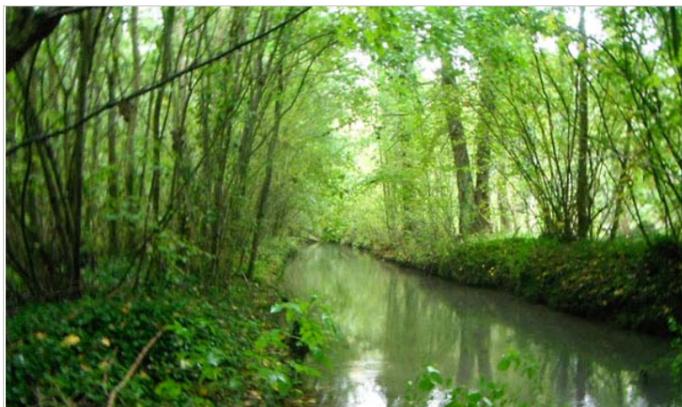
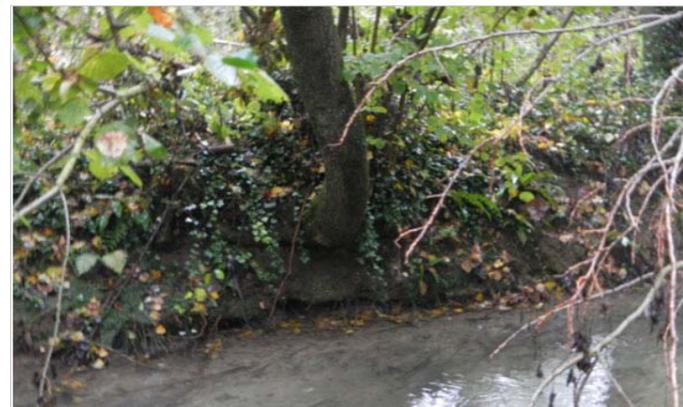
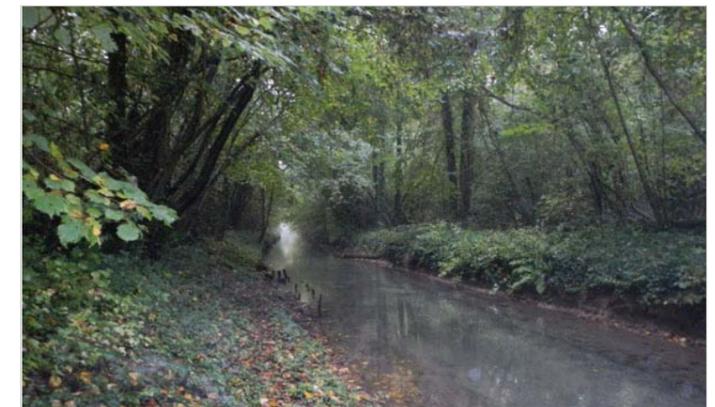
Regards sur le tronçon : BRE10

Il convient de souligner la présence de nombreux obstacles à la continuité sur ce tronçon. Ces derniers constituent des ruptures de la continuité piscicole et sédimentaire.

La partie aval du tronçon se caractérise par un fond limoneux hétérogène avec la présence d'un chenal plus profond. De nombreux embâcles diversifient l'écoulement. Ce dernier est également perturbé par la présence d'un seuil formé de gros blocs rocheux.

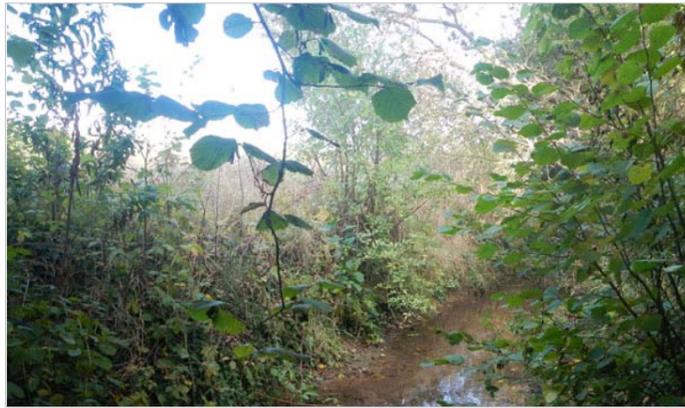
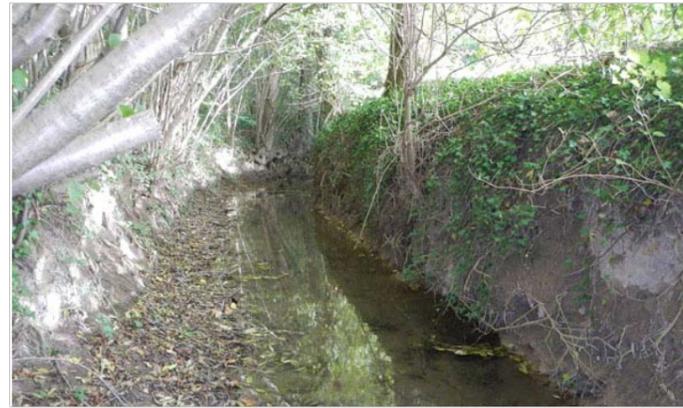
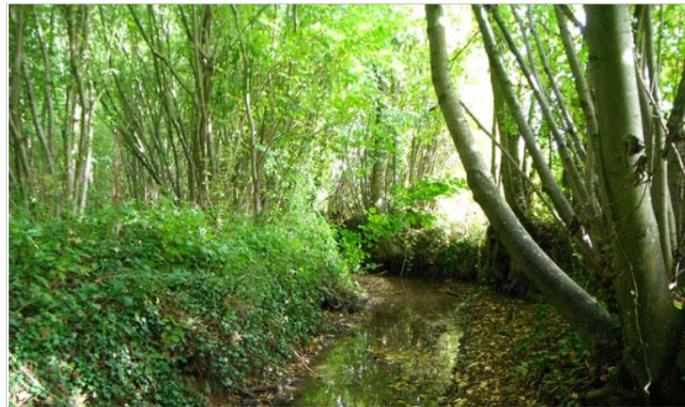
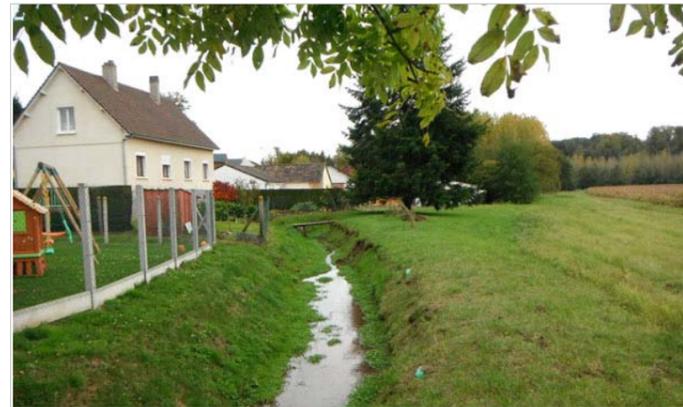
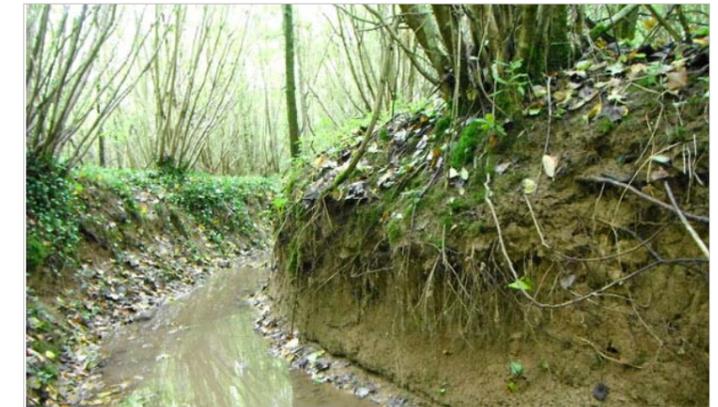
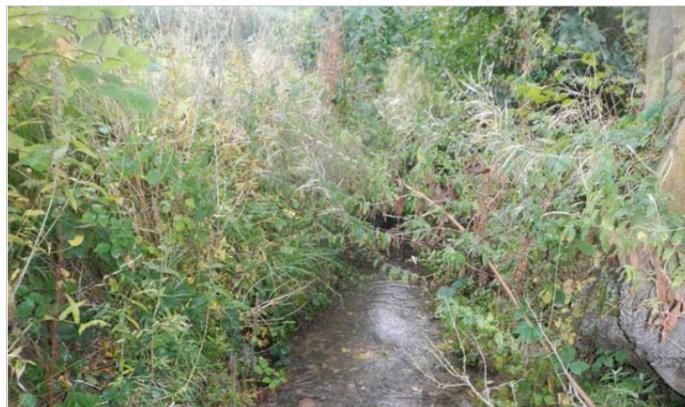
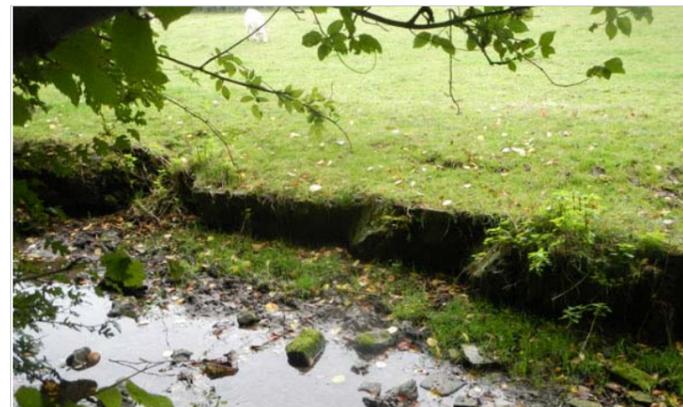
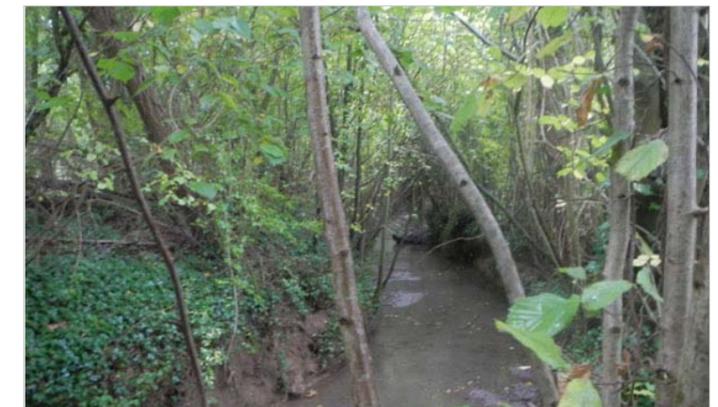
Regards sur le tronçon : BRE11

Il convient de noter que le cours d'eau présente un fort taux d'incision dans la peupleraie en aval du franchissement de la D125. L'occupation du sol varie dans la partie aval du tronçon entre prairies, jardins et bosquets, mais globalement la ripisylve est toujours constituée d'une ou deux rangées. Le lit s'élargit de plus en plus et devient plus envasé, l'écoulement restant lent. Le lit a été rectifié sur la quasi-totalité du linéaire de ce tronçon.

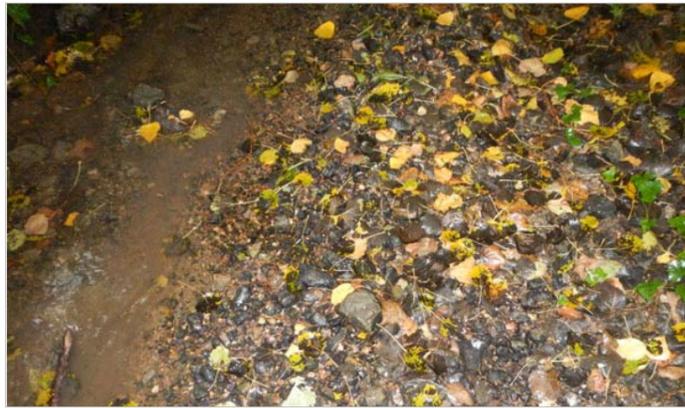
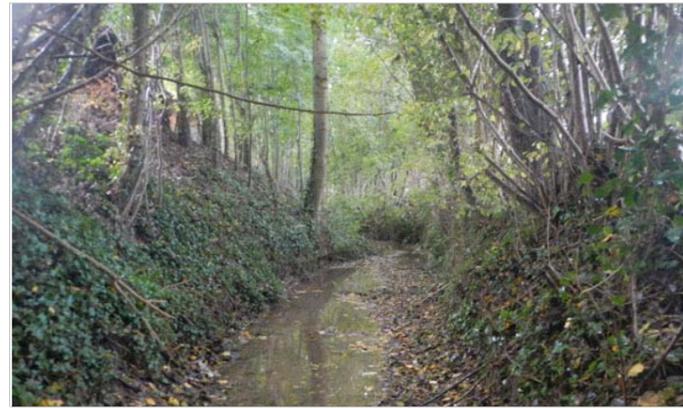
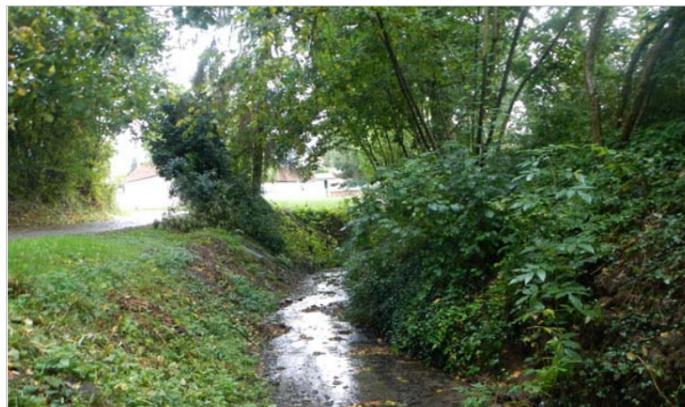
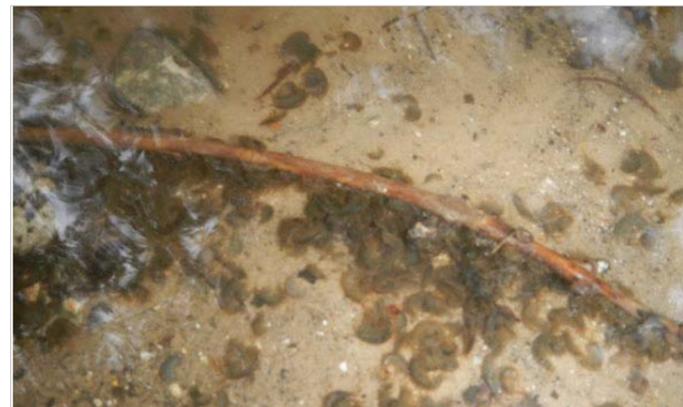
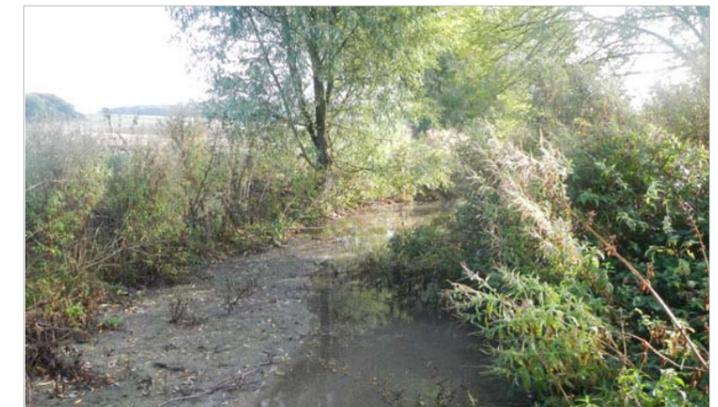
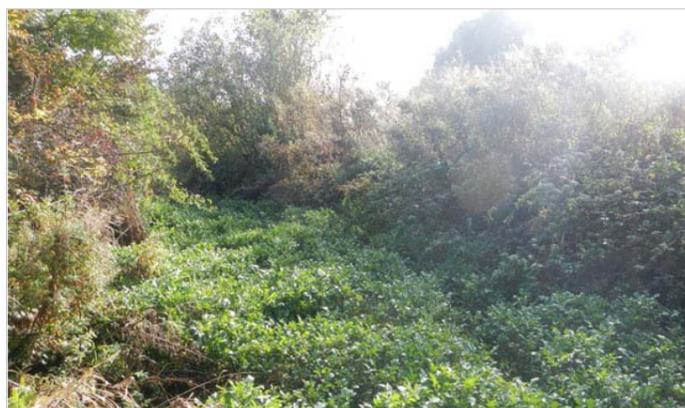
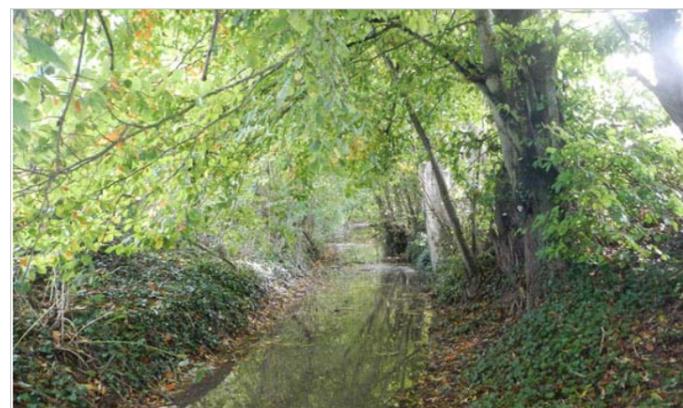
Regards sur le tronçon : BRE12

La section intermédiaire présente une granulométrie grossière intéressante. Le lit et les berges présentent des habitats favorables pour la faune aquatique. Le lit mineur est large mais la section mouillée est resserrée par des atterrissements, ce qui confère au cours d'eau des écoulements relativement courants.

La partie aval présente des écoulements lenticques sur un substrat envasé, s'expliquant notamment par la présence de petits seuils successifs. Mis à part le passage du cours d'eau dans un petit bois, la ripisylve est souvent absente et le lit se retrouve parfois envahi par la végétation aquatique (prolifération envahissante de végétaux aquatiques).

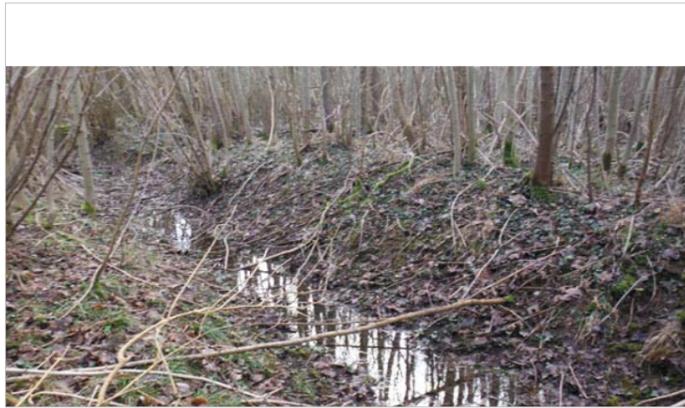
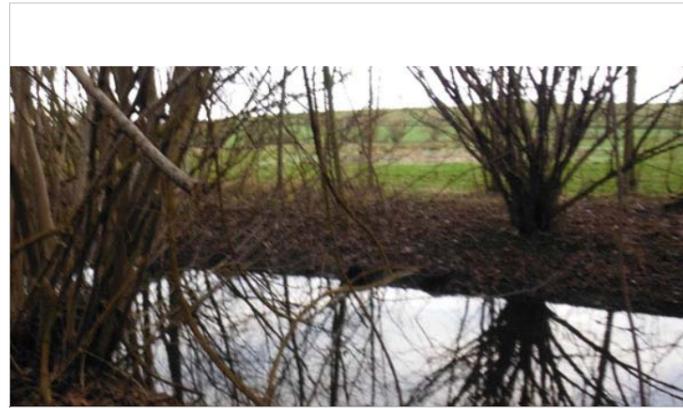
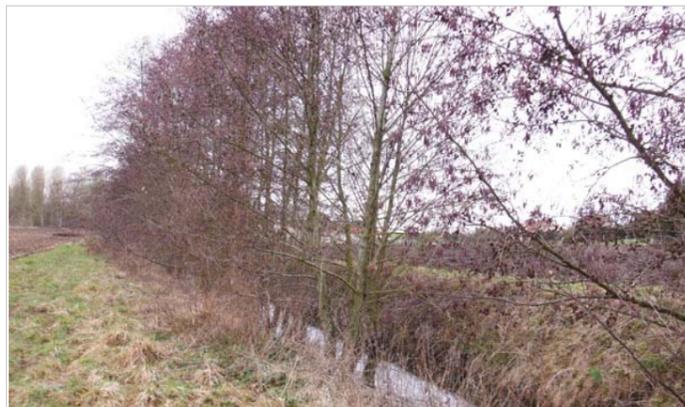
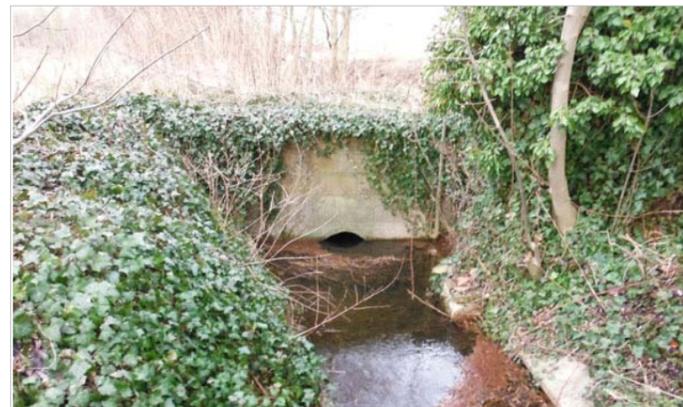
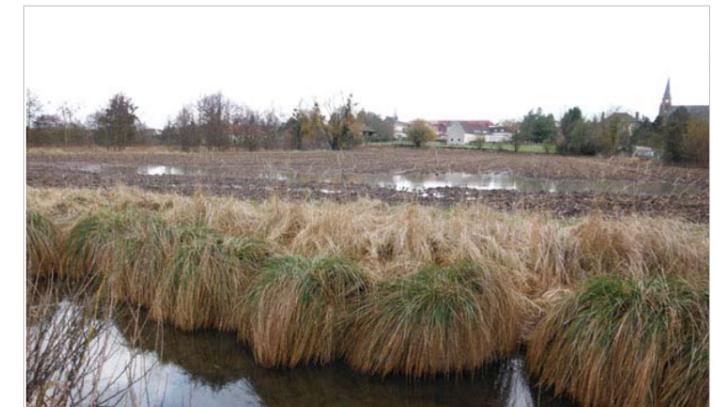
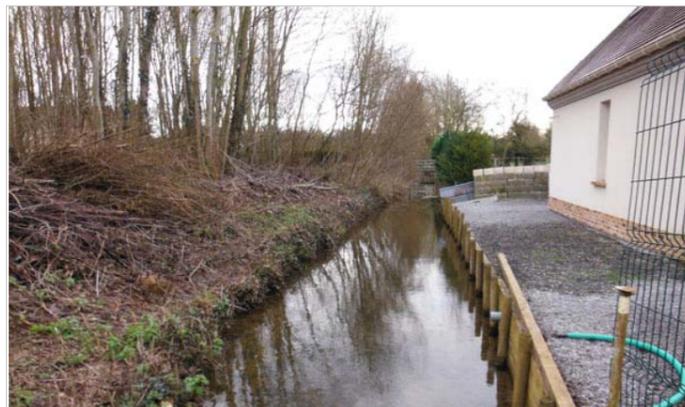
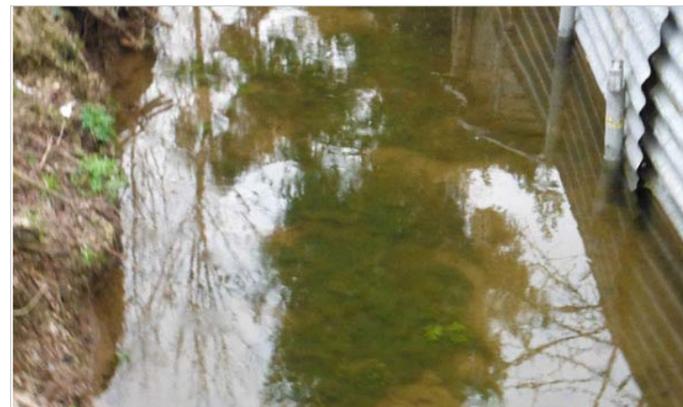
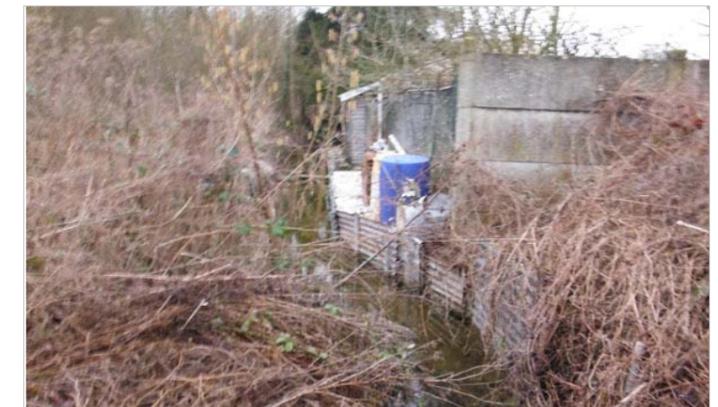
Regards sur le tronçon : AFF03BRE

Le potentiel écologique de ce tronçon est restreint à quelques secteurs très ponctuels.

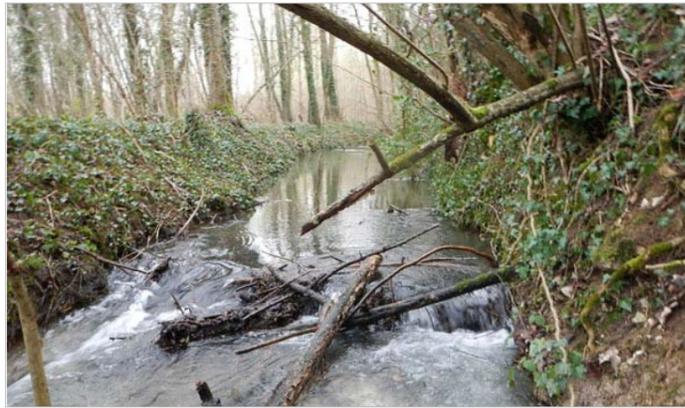
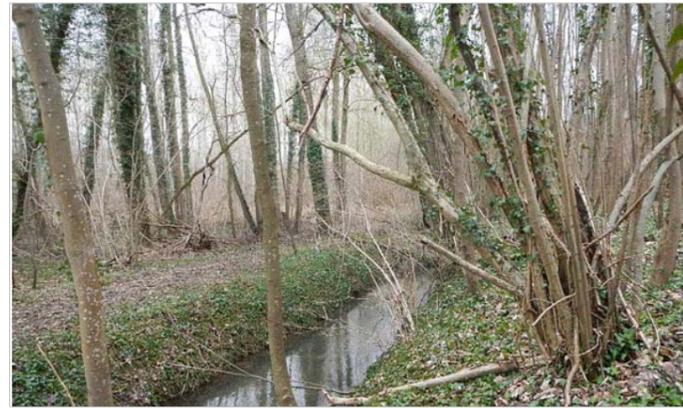
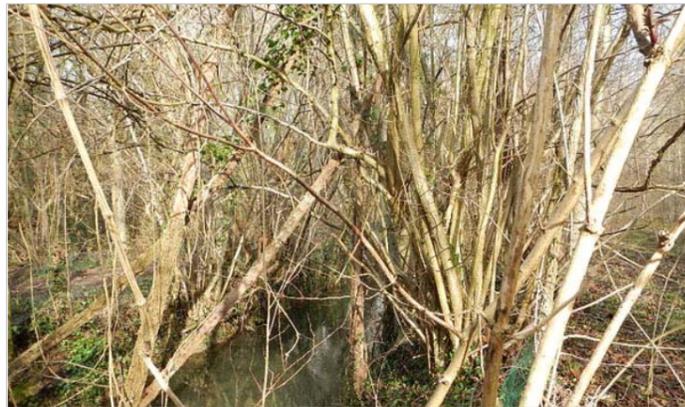
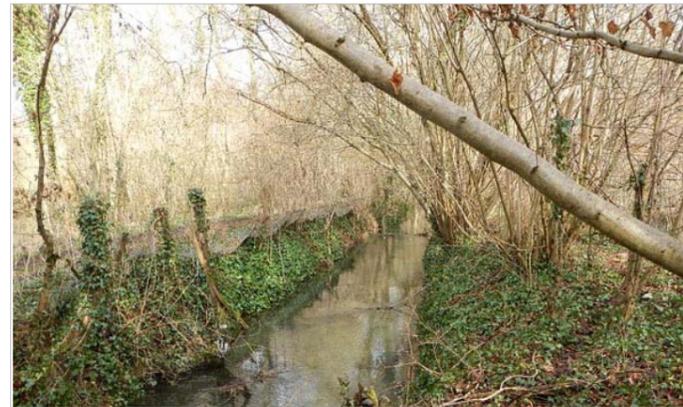
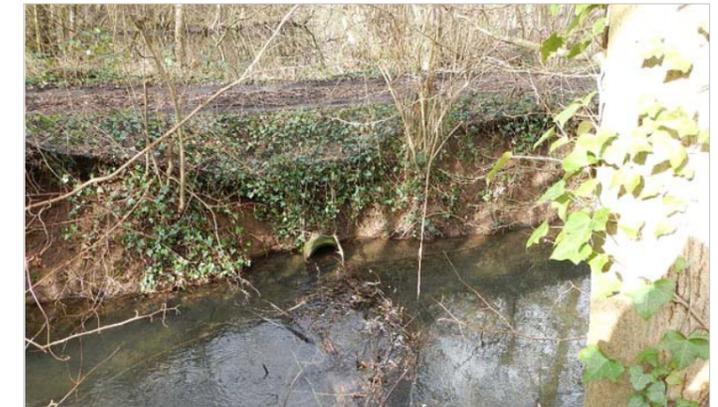
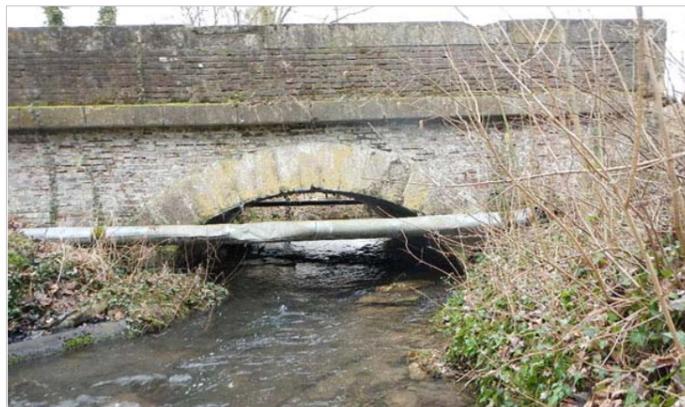
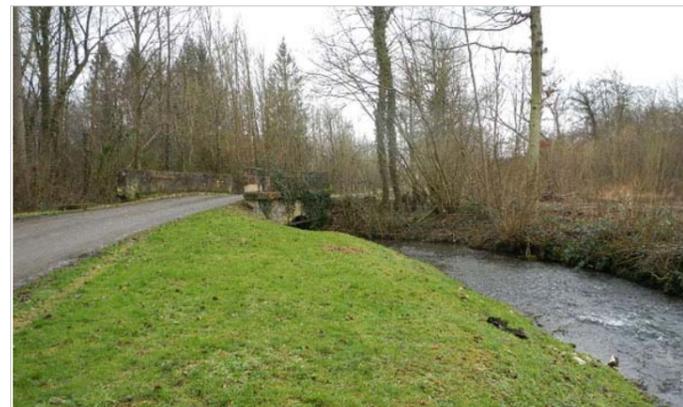
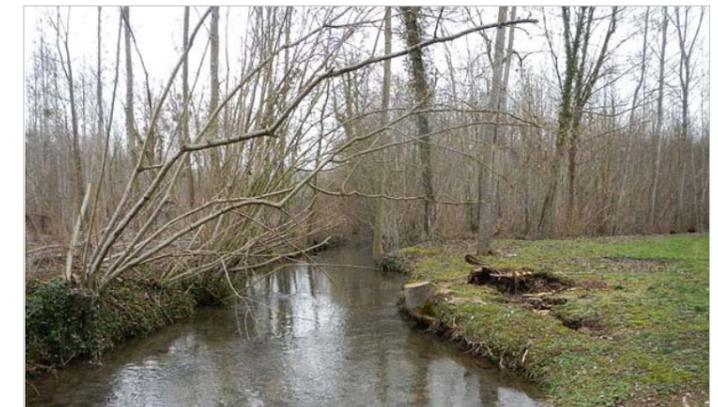
Regards sur le tronçon : AFF04BRE01

Le rôle biologique des annexes hydrauliques (nombreuses sur cette section) est lui aussi contrasté : des mares forestières et petits plans d'eau en rive gauche peuvent jouer un rôle intéressant vis à vis des écosystèmes de zones humides (amphibiens etc.), alors que les grands plans d'eau en rive droite peuvent avoir tendance à impacter le cours d'eau (altération possible de la physico chimie).

La section amont du tronçon (entre la confluence et le pont) présente un potentiel biologique moyen, du fait des travaux hydrauliques dont elle a probablement fait l'objet, de l'homogénéité des écoulements et de la granulométrie fine dominante. A noter qu'une probable pollution d'origine inconnue a été observée le jour de l'expertise au niveau de la canalisation en rive droite immédiatement à l'aval du pont.

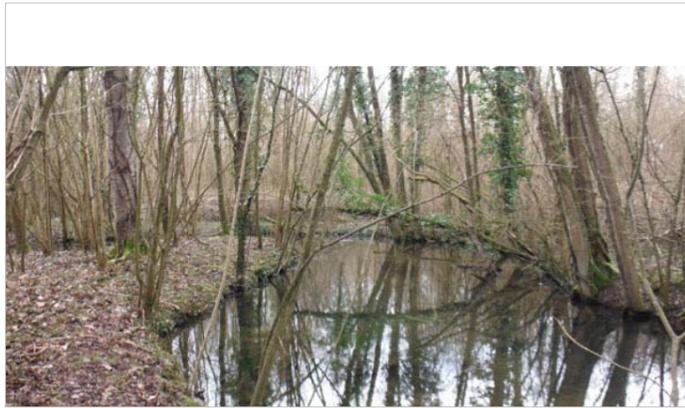
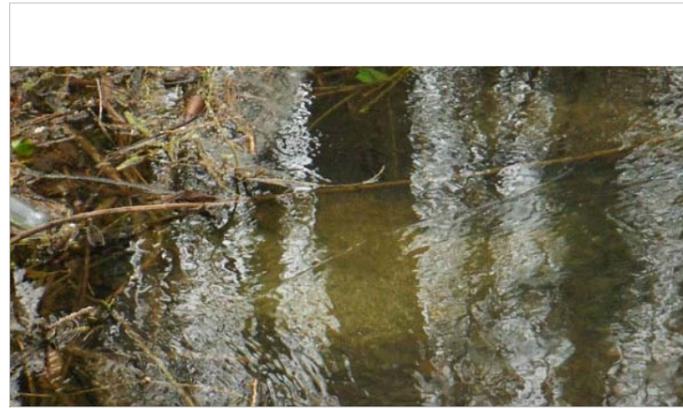
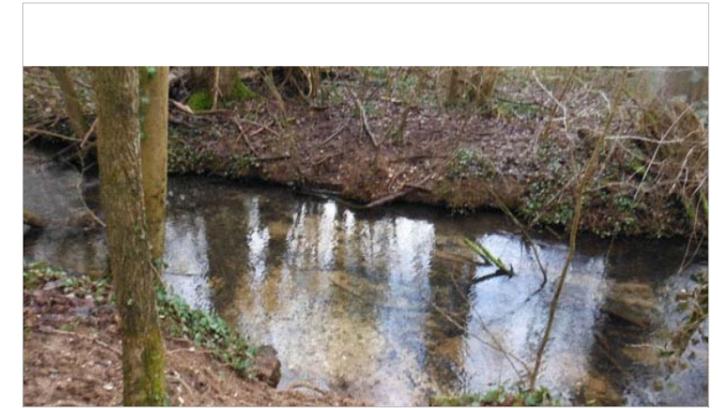
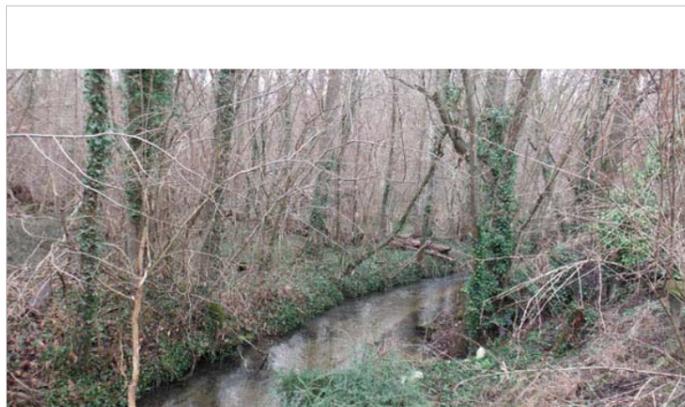
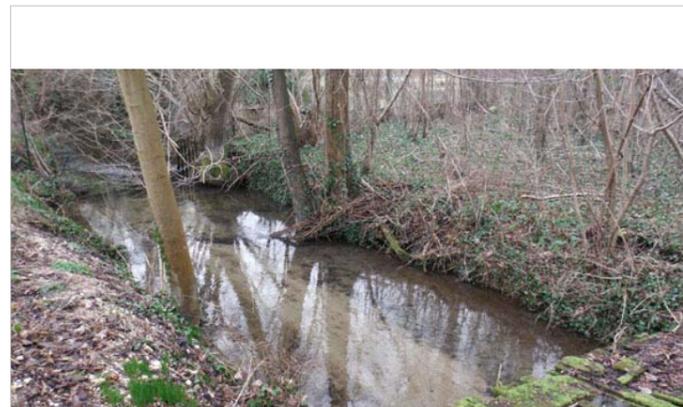
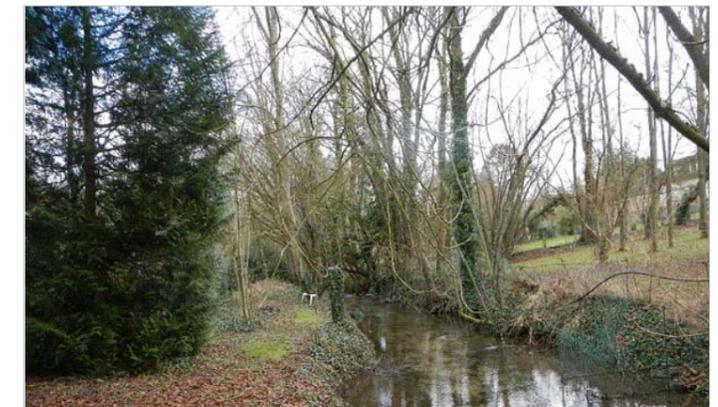
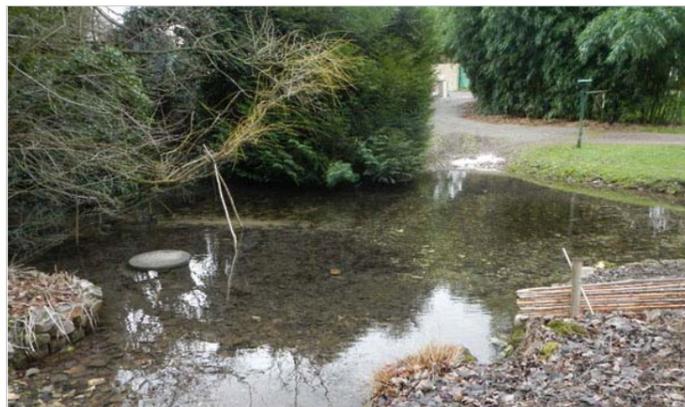
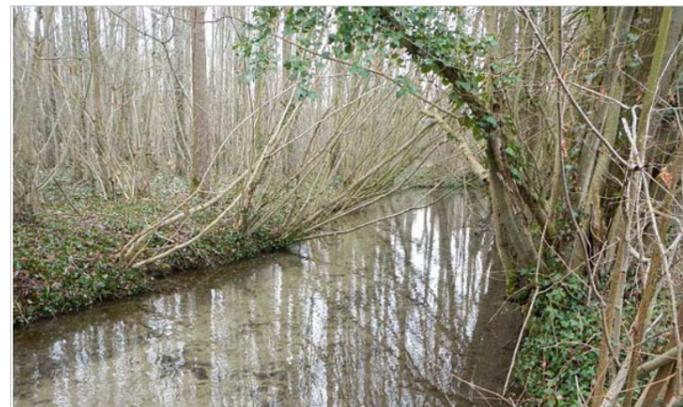
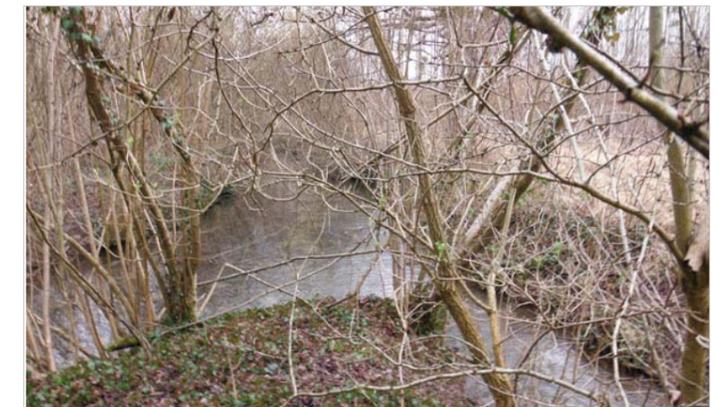
Regards sur le tronçon : AFF04BRE02

L'écoulement faible est diversifié localement par la présence d'embâcles biogènes, assez présents dans ce contexte de populiculture.
