SYNDICAT
INTERCOMMUNAL DE LA
VALLEE DE LA BRECHE

Juin 2014
Version définitive

Etude hydromorphologique du bassin
versant de la Brèche en vue de
l'obtention du bon état écologique

Phase 1 : Etat des lieux et Diagnostic
Cahier des tronçons - Brèche Amont
Masse d'eau FRHR218

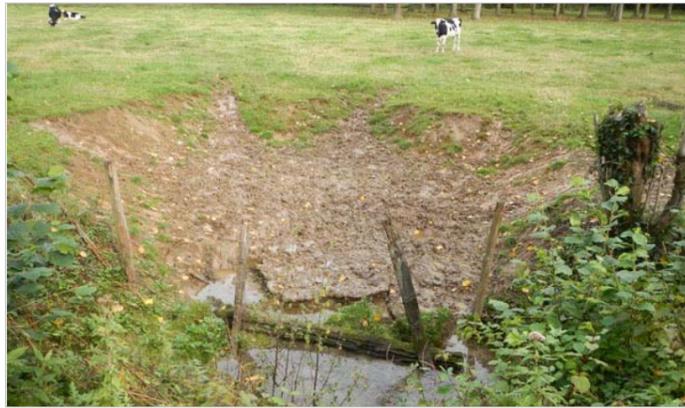
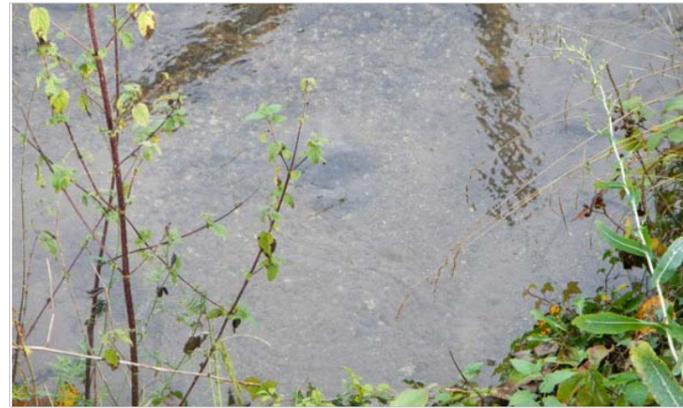
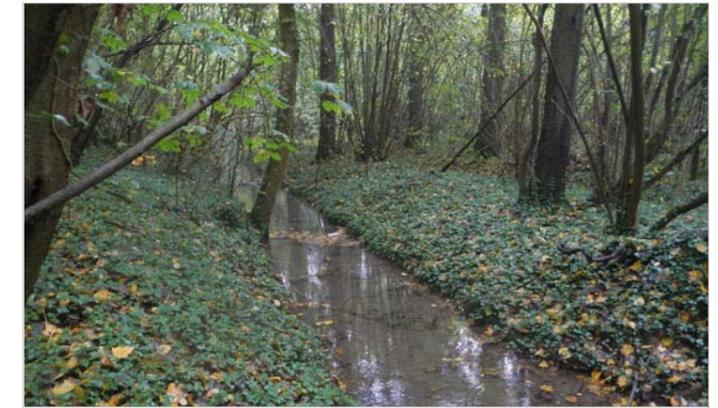
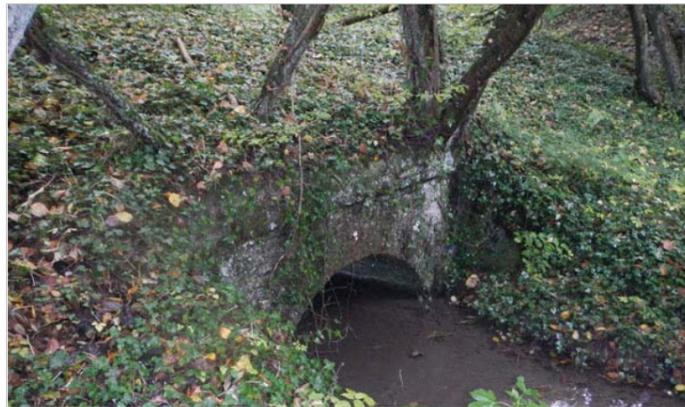
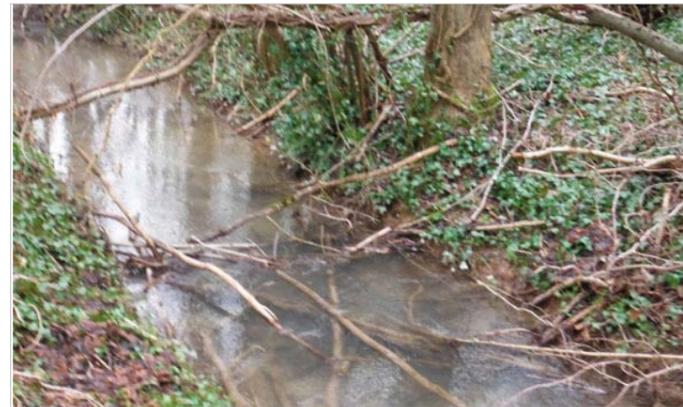
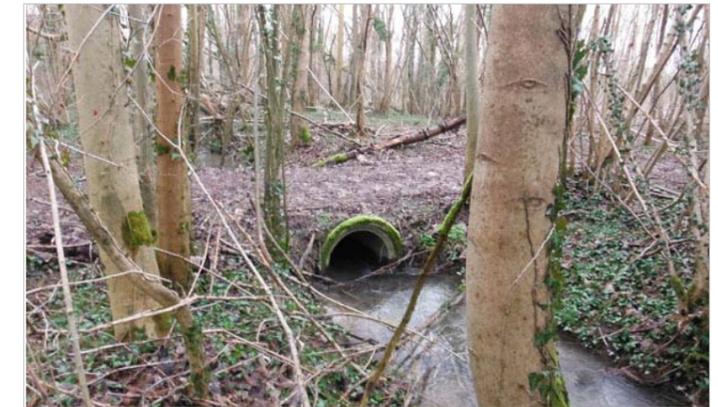
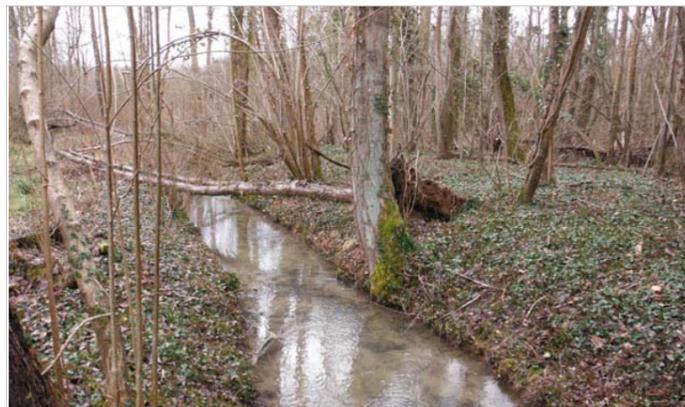
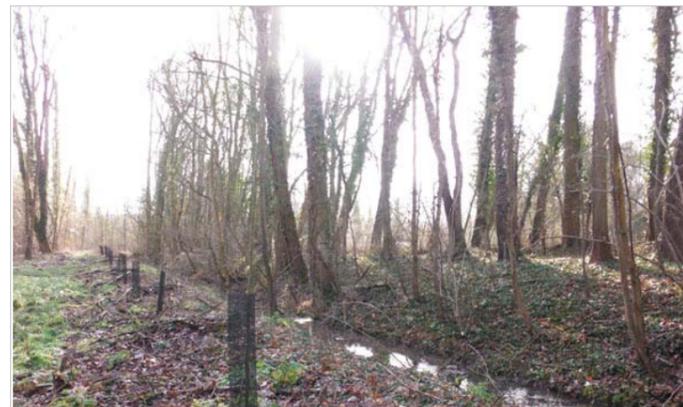
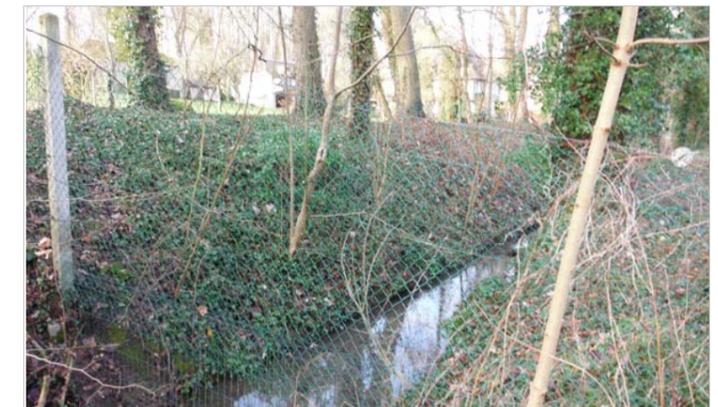
Regards sur le tronçon : AFF04BRE03

Le potentiel de l'ensemble du tronçon est très fortement limité par le tracé rectiligne et des habitats piscicoles peu favorables compte tenu de l'absence de granulométrie diversifiée et de sous-berges.

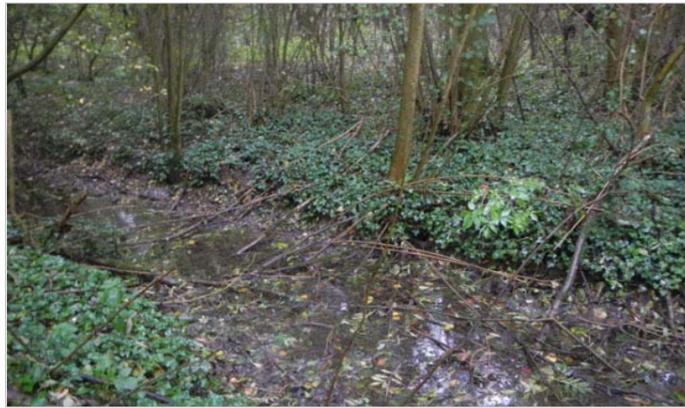
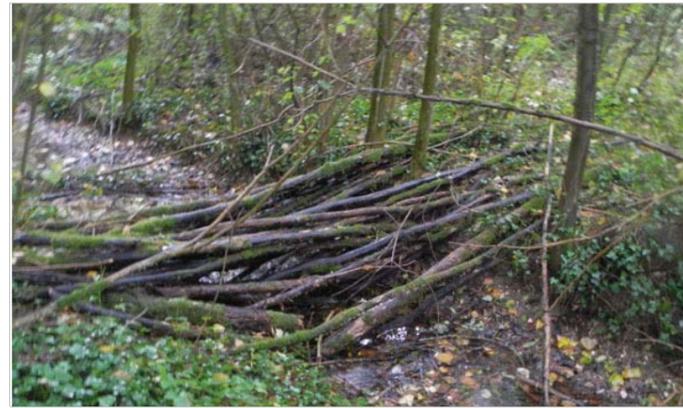
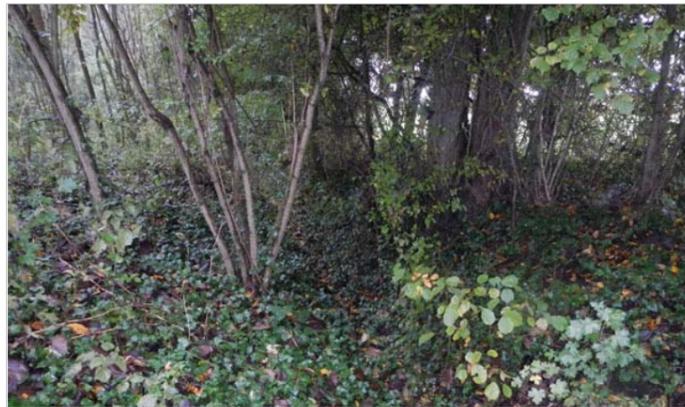
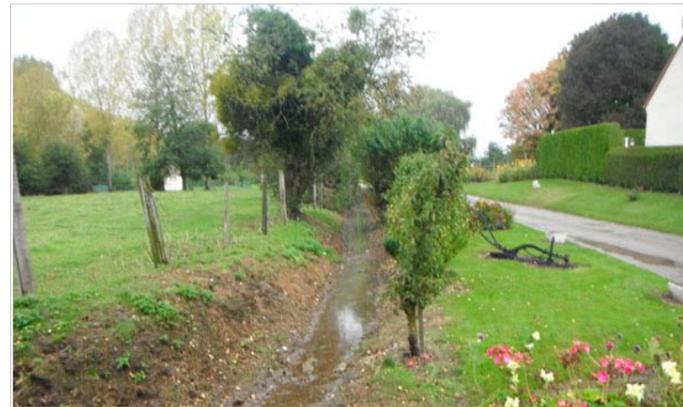
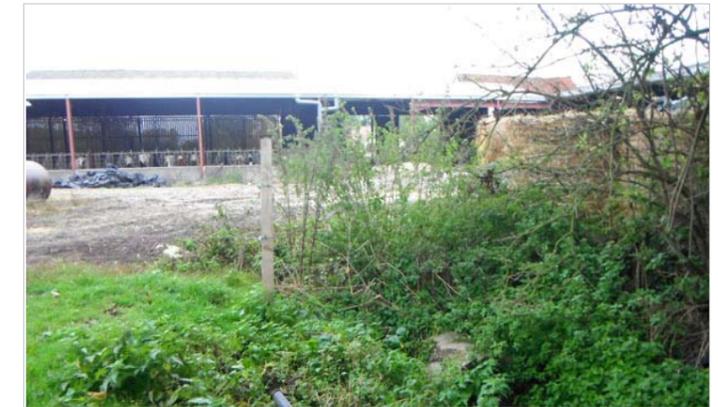
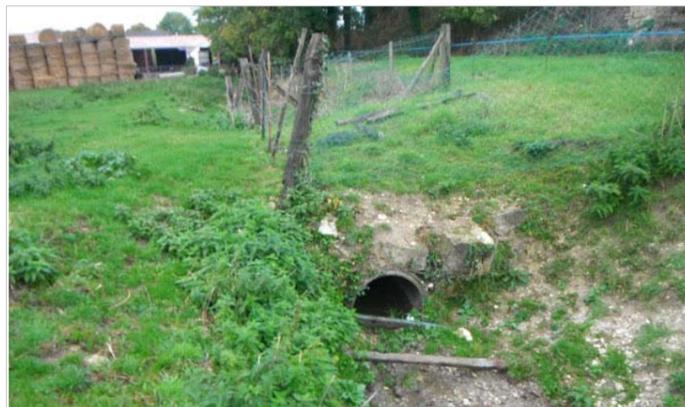
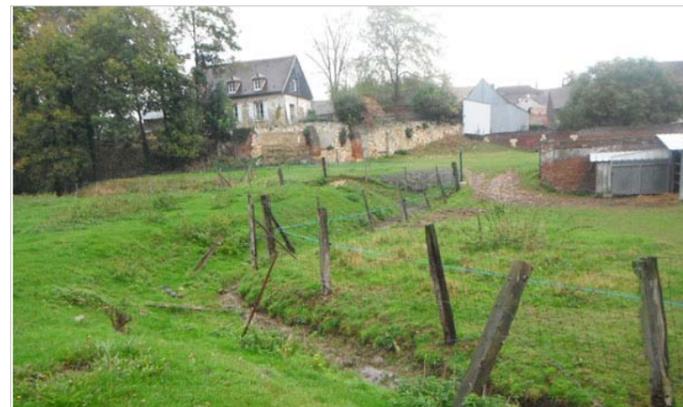
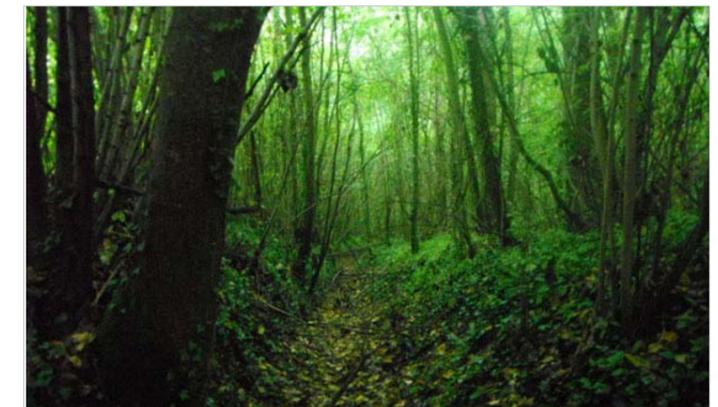
Regards sur le tronçon : AFF04BRE04

Une source située dans un vallon très encaissé alimente le tronçon. Sa production étant très faible, le lit est en eau stagnante sur ses 300 premiers mètres puis passe en assec au niveau de la ferme de Sainfontaine (infiltrations). Les formes du lit et les berges sont toutefois marquées, des ouvrages de franchissement sont présents et quelques mares ponctuelles persistent dans le lit (pas de continuité des écoulements).

Par ailleurs, il convient aussi de souligner la présence, juste en aval de cette ferme, d'une section en prairie pâturée avec un accès non encadré du bétail au cours d'eau et un fort niveau de piétinement des berges et du lit.
